**BONIFICHE DI MANUFATTI CONTENENTI AMIANTO:
ALCUNI CASI DI STUDIO**

Bonifica della copertura di un edificio
Castrolibero, viale della Resistenza

Bonifica di un capannone industriale (S. Pietro in Guarano)

Ex fabbrica laterizi loc. Triscioli S. Caterina Albanese

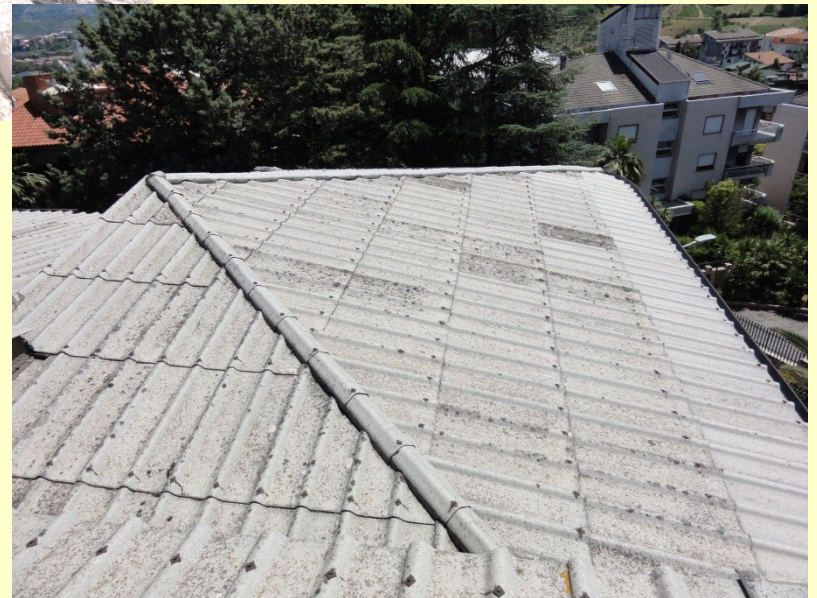
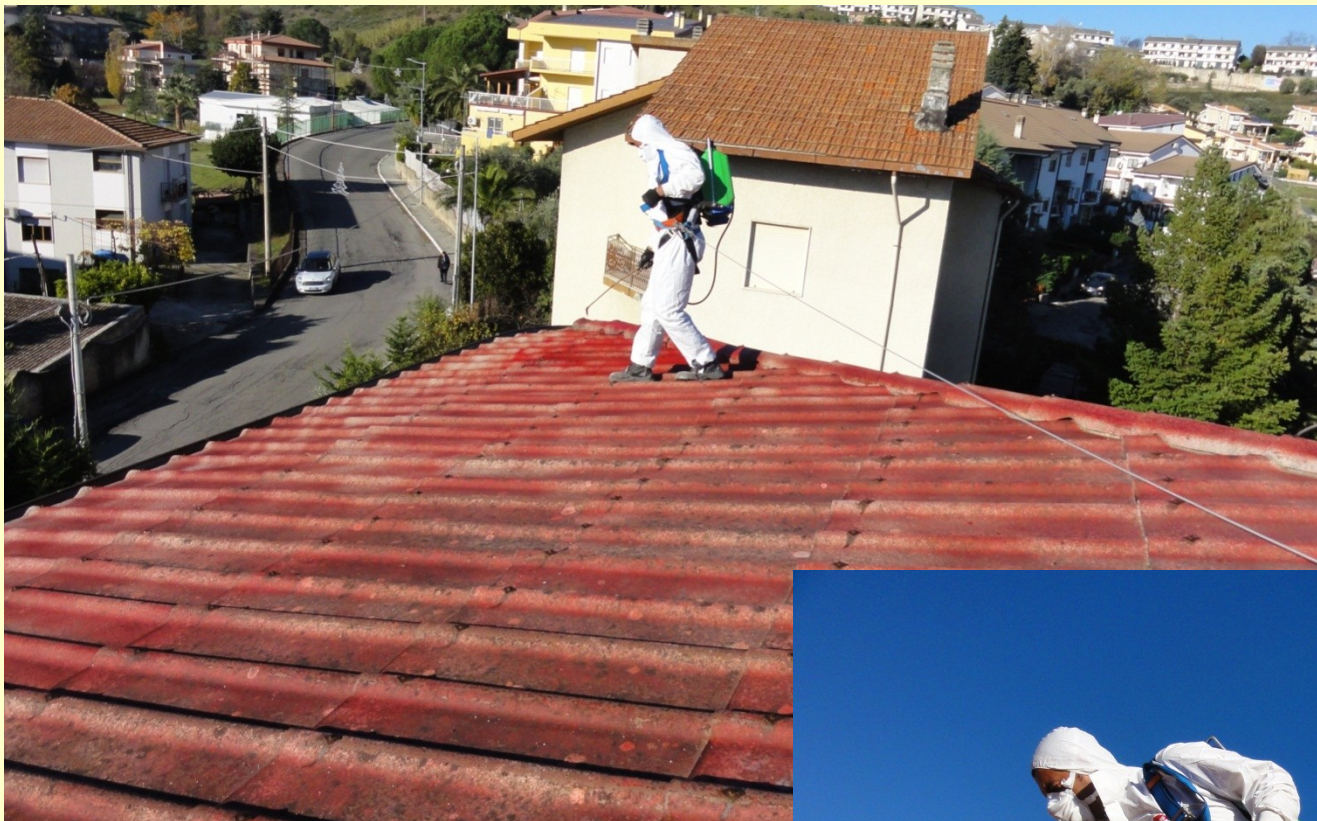
Situazione ante bonifica di un edificio nel comune di Castrolibero

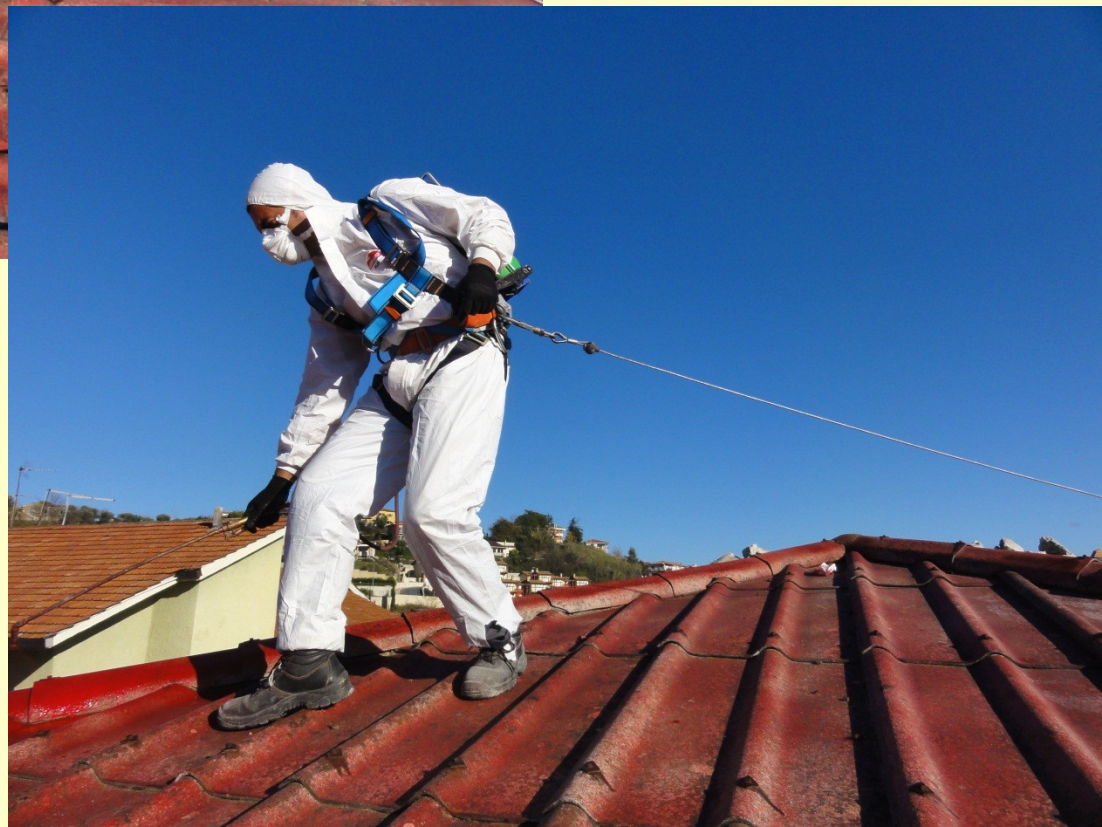
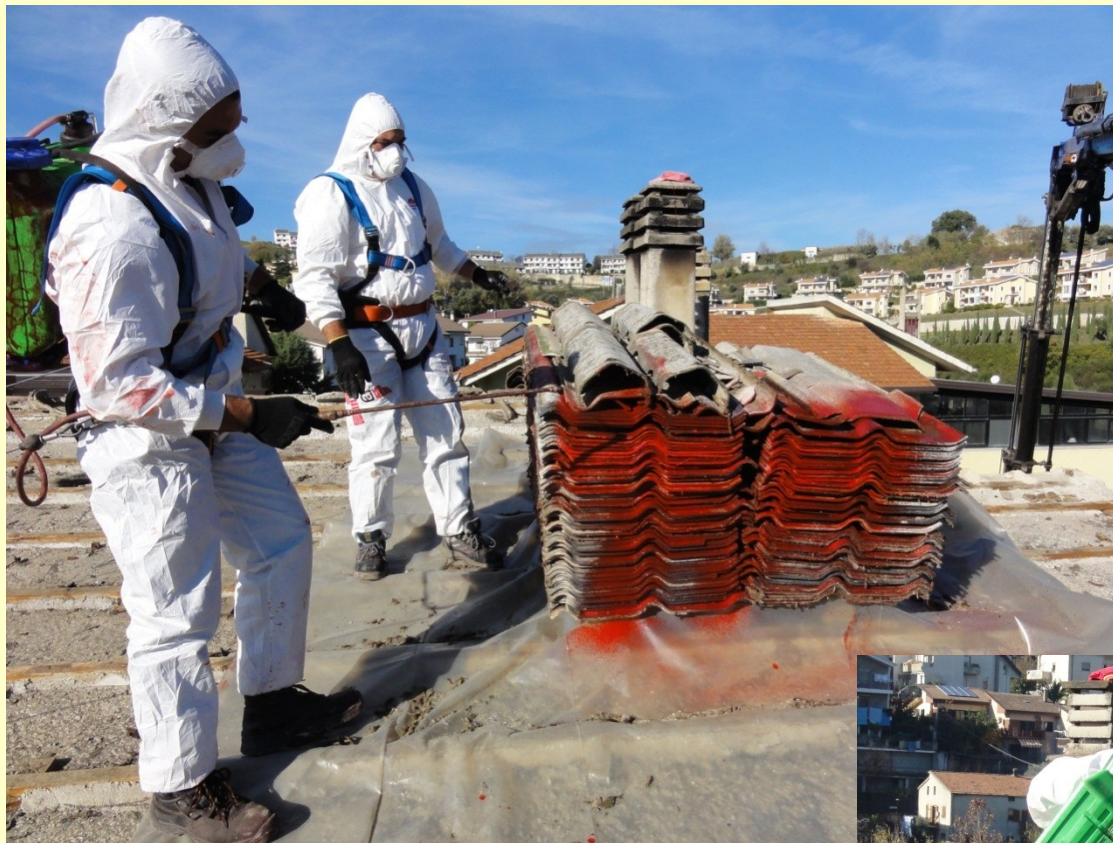
Fasi della bonifica
(incapsulamento prima
delle rimozione)

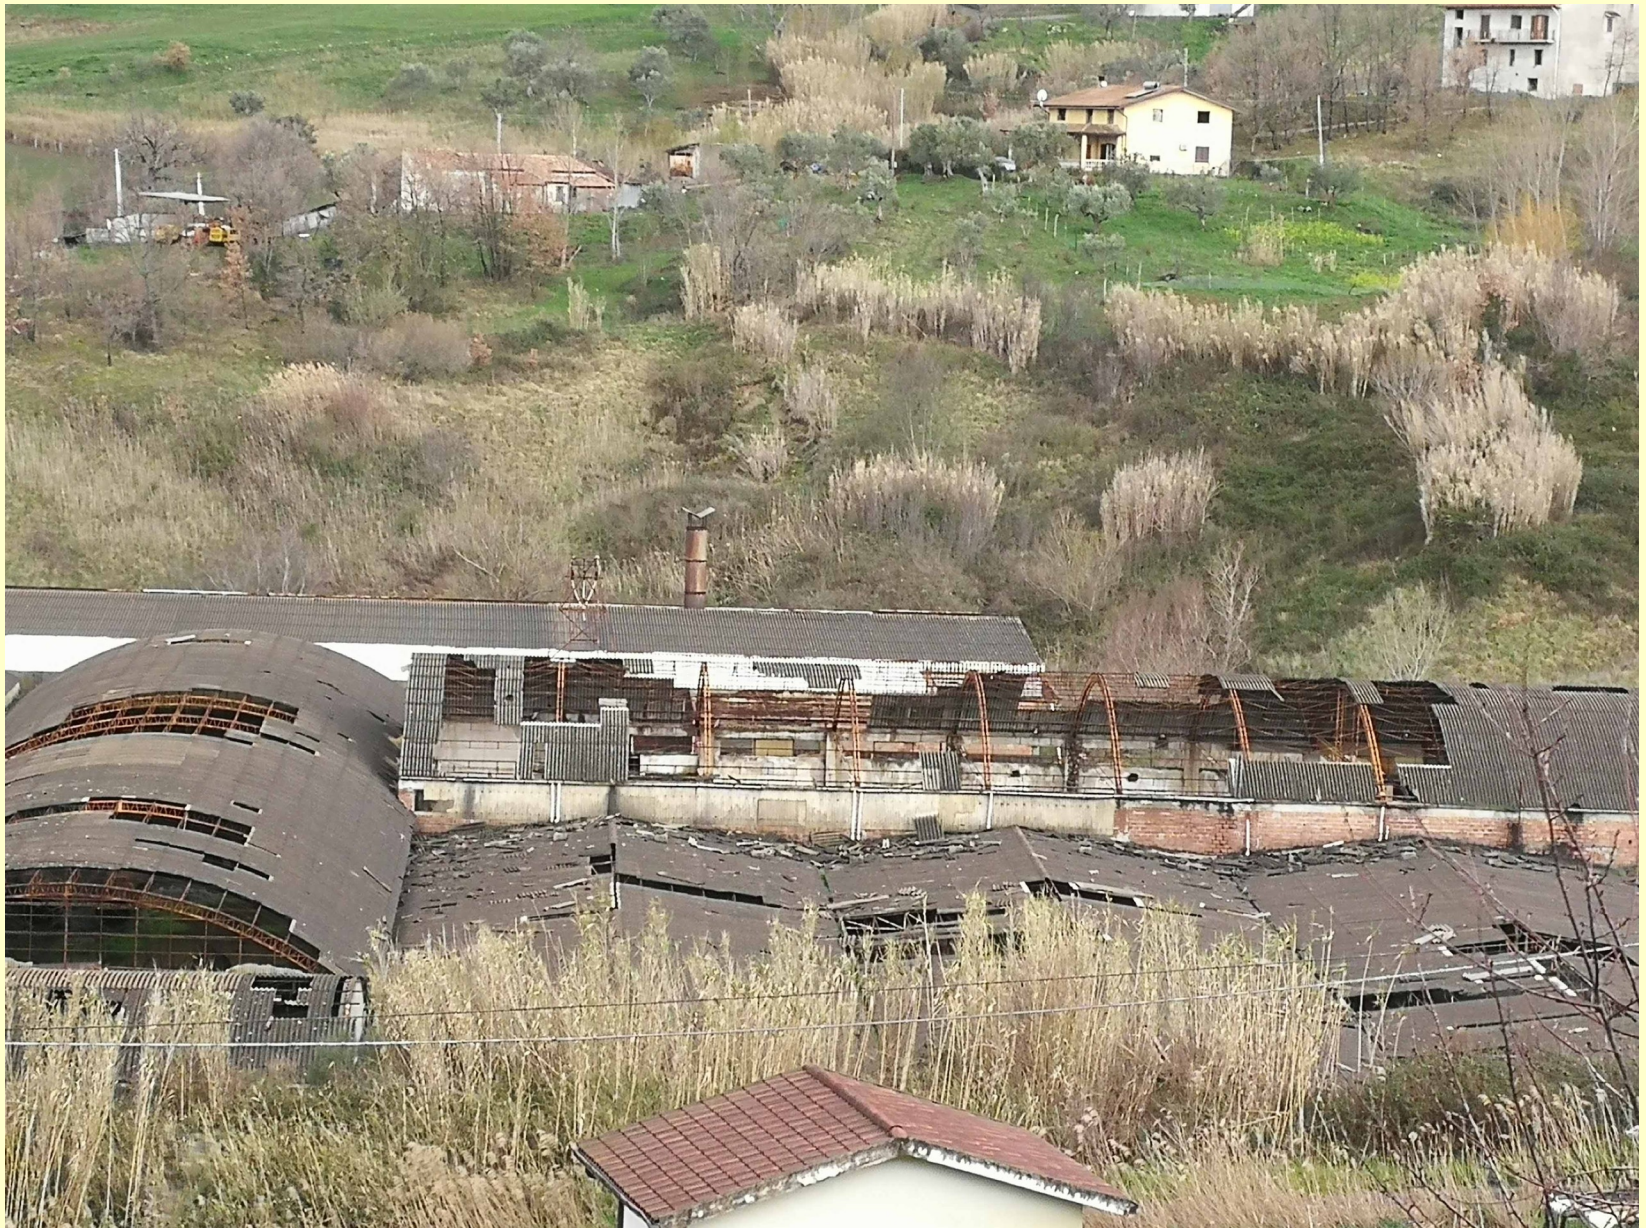
Vista particolareggiata dello stato di degrado delle coperture (2018)

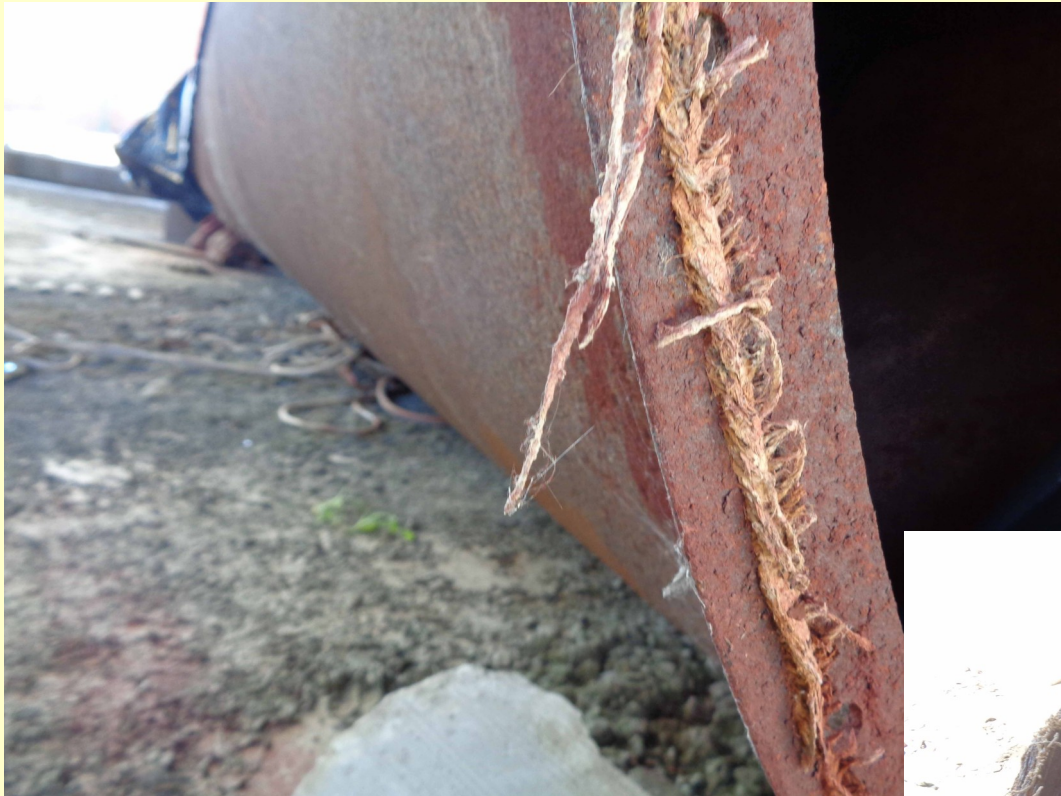
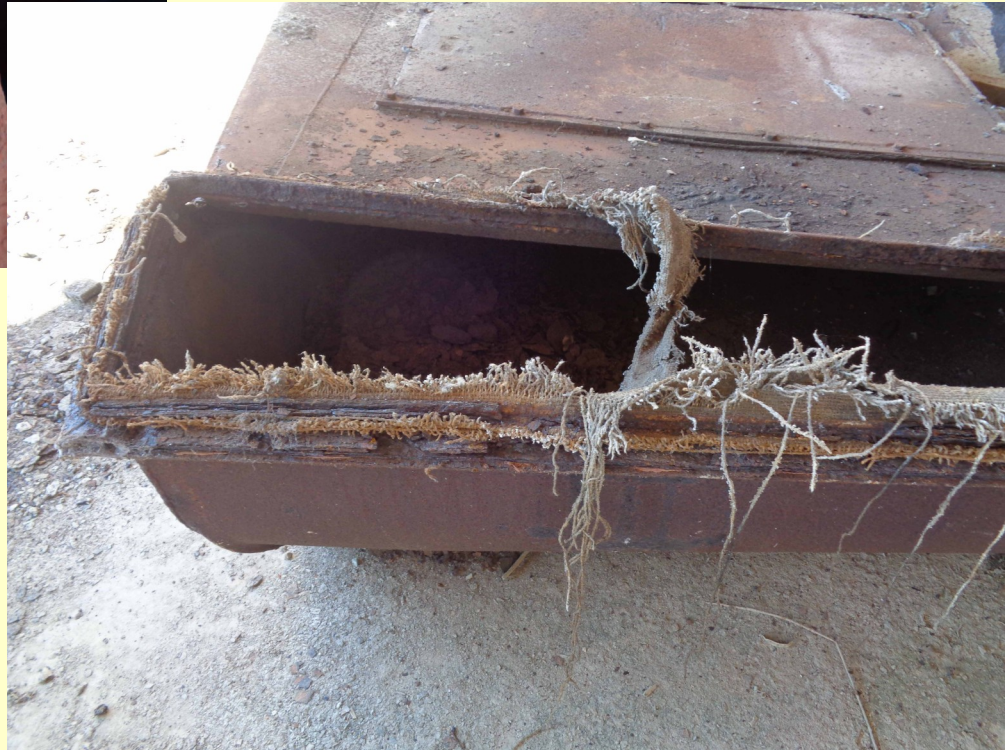
Corde in amianto tra i giunti delle condotte

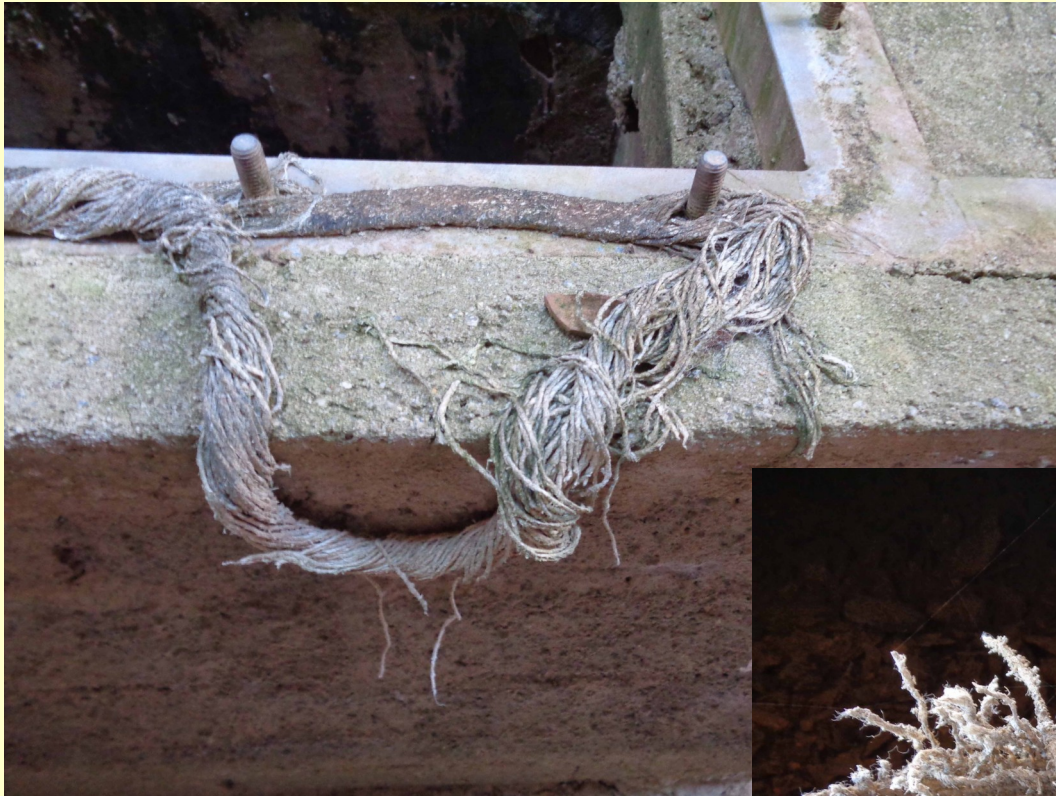
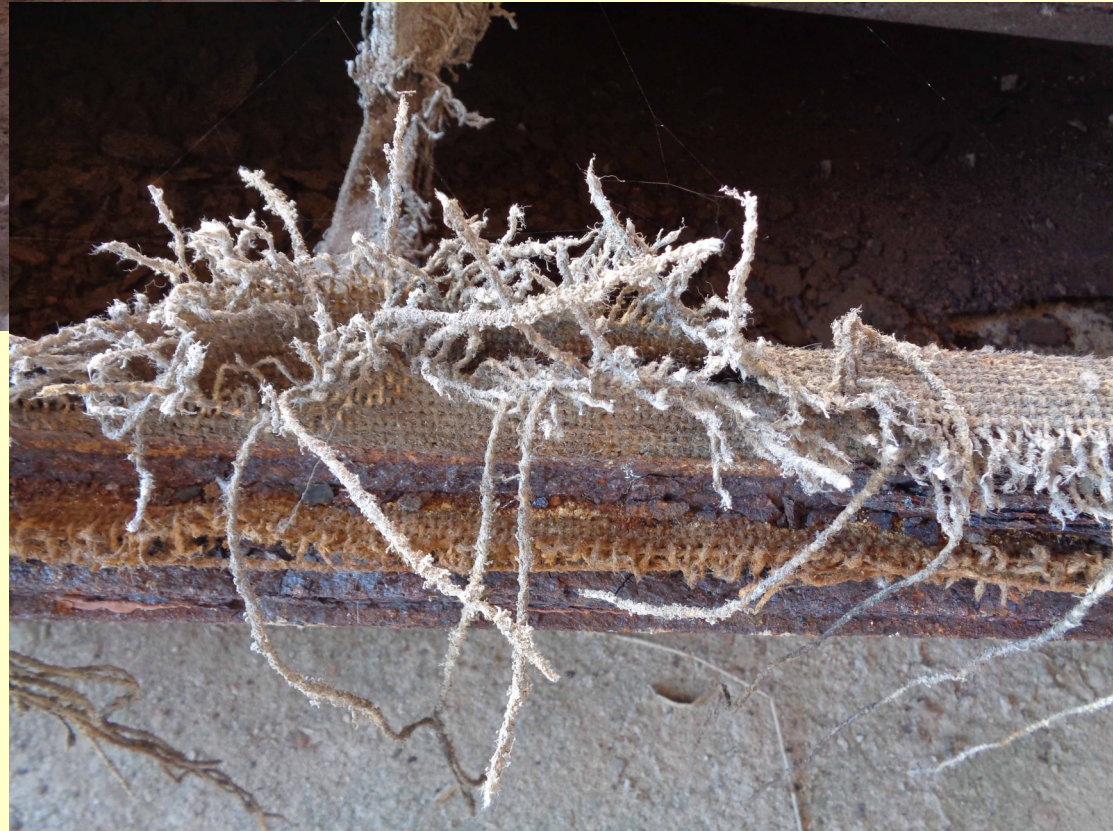
Particolare delle corde/guarnizioni

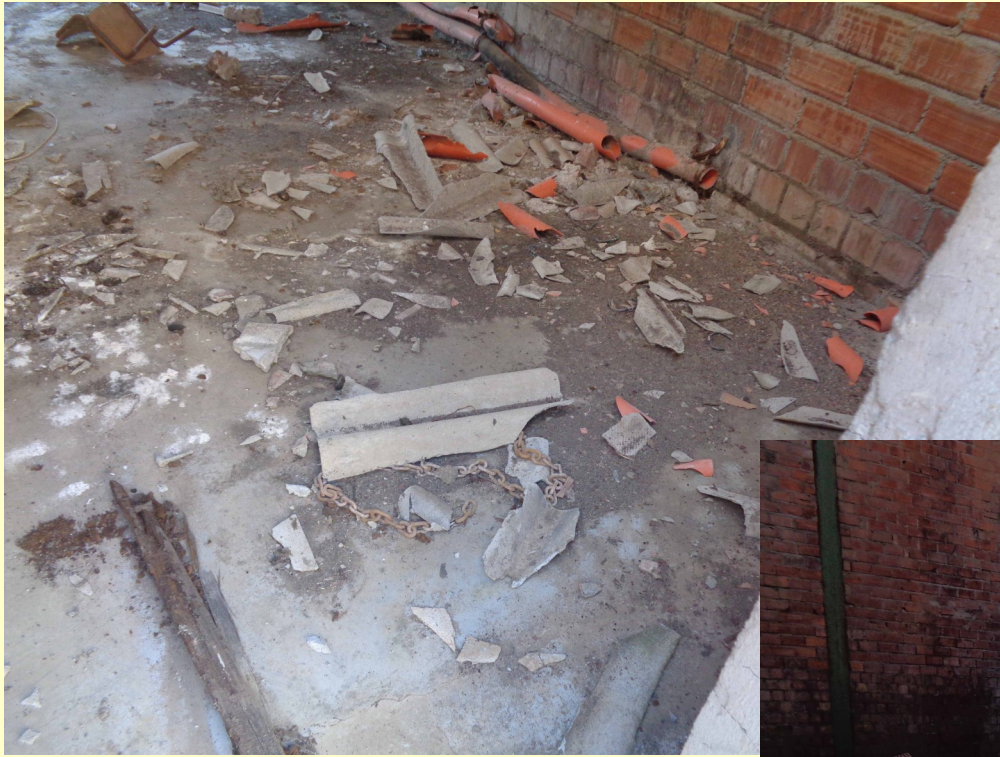
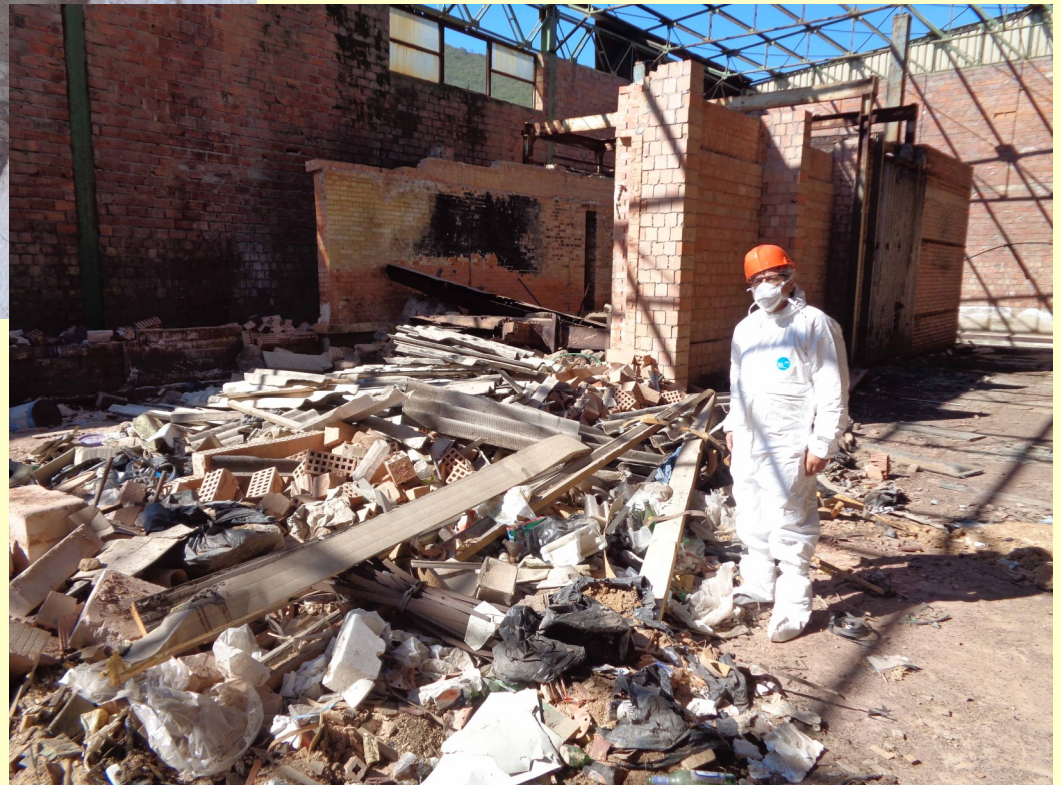
Particolari del degrado all'interno dei capannoni

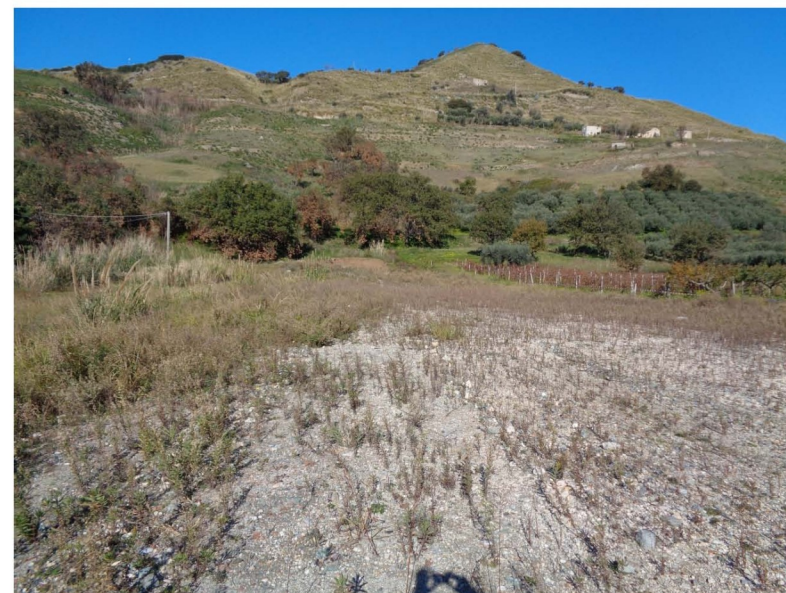
Foto N°2: vista del terreno presente sul sito oggetto d'indagine; si può notare la disomogeneità dei materiali superficiali del tutto diversi da quelli dei terreni limitrofi

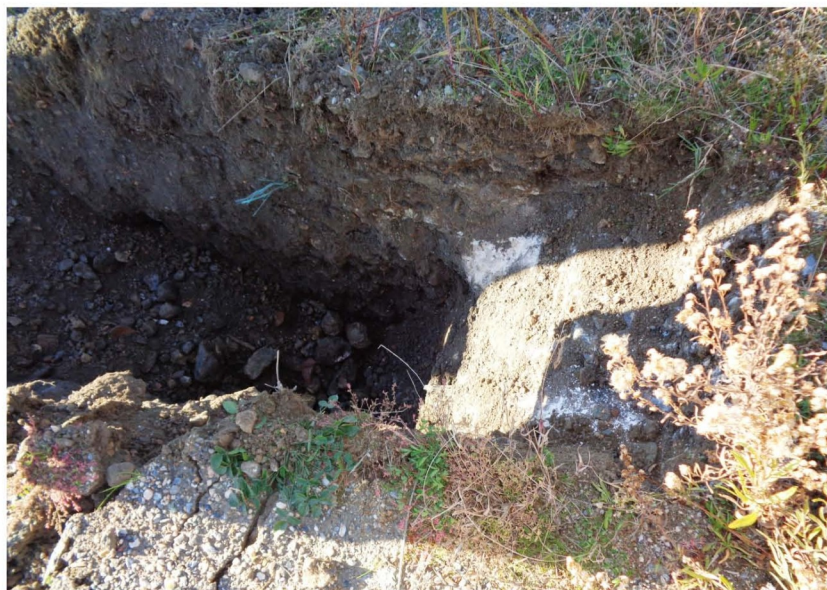
Foto N°3: dallo scavo appena iniziato si rileva la presenza di materiali vari (frammenti di laterizi, resti di legacci in materiale plastico, ecc..)

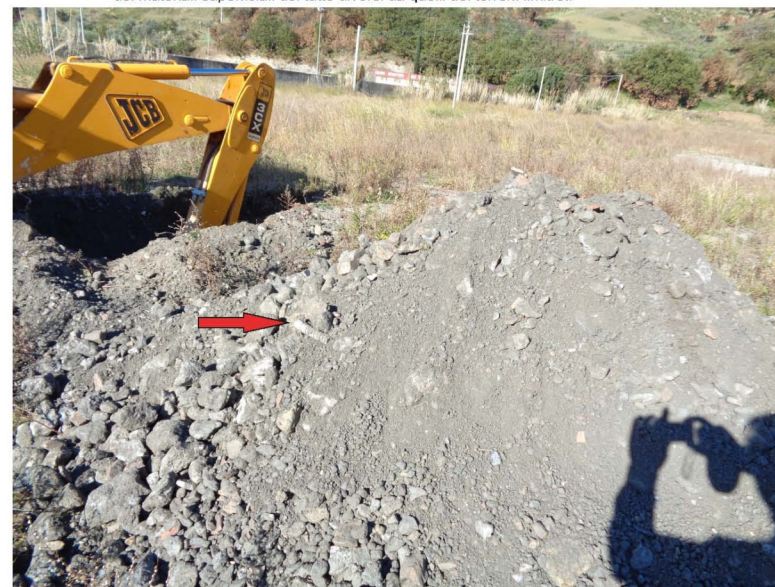
Foto N°4: con l'approfondimento dello scavo si osserva presenza di materiali di varia colorazione, frammenti a pezzi di mattoni, mattonelle, materiale cementizio e plastico; la freccia indica un grosso tassello in plastica
