**INTERVENTI DI BONIFICA E DI RIQUALIFICAZIONE AMBIENTALE  
DELL' EX STABILIMENTO DELLA RUSSO PAVIMENTI S.P.A.  
SOTTOPOSTO A CURATELA FALLIMENTARE**

Località: Petrarò  
Comune: Rose

RELAZIONE TECNICA PER L'ACCERTAMENTO DELLO STATO  
DEI LUOGHI, LA DEFINIZIONE DELLE ATTIVITÀ DI BONIFICA  
E DELLE MODALITÀ DI AFFIDAMENTO DEI LAVORI

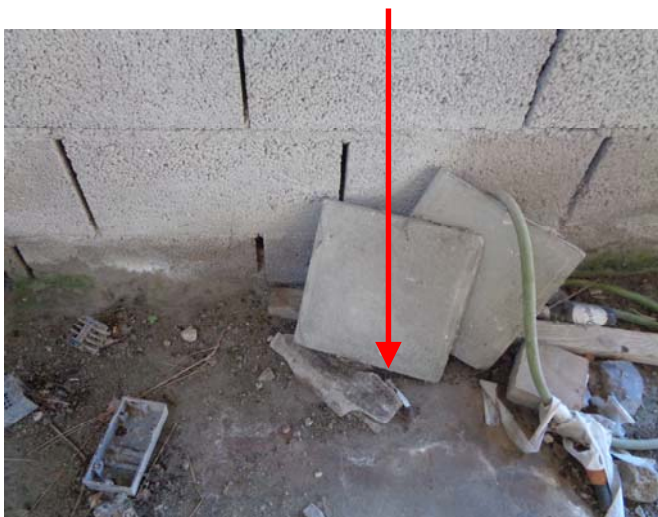
**Foto A**

Dall'ispezione interna alle strutture è emerso che sul pavimento sono presenti alcuni frammenti (clasti) di materiale che si sono staccati dalle lastre di copertura in MCA, a seguito dell'esposizione agli agenti atmosferici ed all'invecchiamento proprio del materiale, privo di qualsiasi intervento manutentivo.

Tali materiali, in quantità modesta, sono localizzati nei punti corrispondenti alle zone di copertura ove, per i suddetti motivi, alcune lastre sono mancanti. In particolare tali clasti sono stati rinvenuti sul pavimento dei capannoni indicati con il N°1 in Fig. N°3 (v. Foto A e B sotto riportate) e sull'area immediatamente esterna ad essi (Foto dal N°17 al N°25).

5.1 – Verifica accurata ispezione all'interno ed all'esterno di tutte le strutture allo scopo di accertare la presenza di eventuali frammenti di MCA, estesa fino a tutto il perimetro dello stabilimento. Pertanto andranno movimentati i rifiuti ingombranti e non, esistenti all'interno delle suddette strutture, per accertare se essi abbiano occultato sottostanti MCA. Nei luoghi ove fossero rinvenuti tali materiali (suolo impermeabile) si renderà necessario effettuare una

pulitura con raccolta del materiale pulverulento che potrebbe essere contaminato da fibre d'amianto.

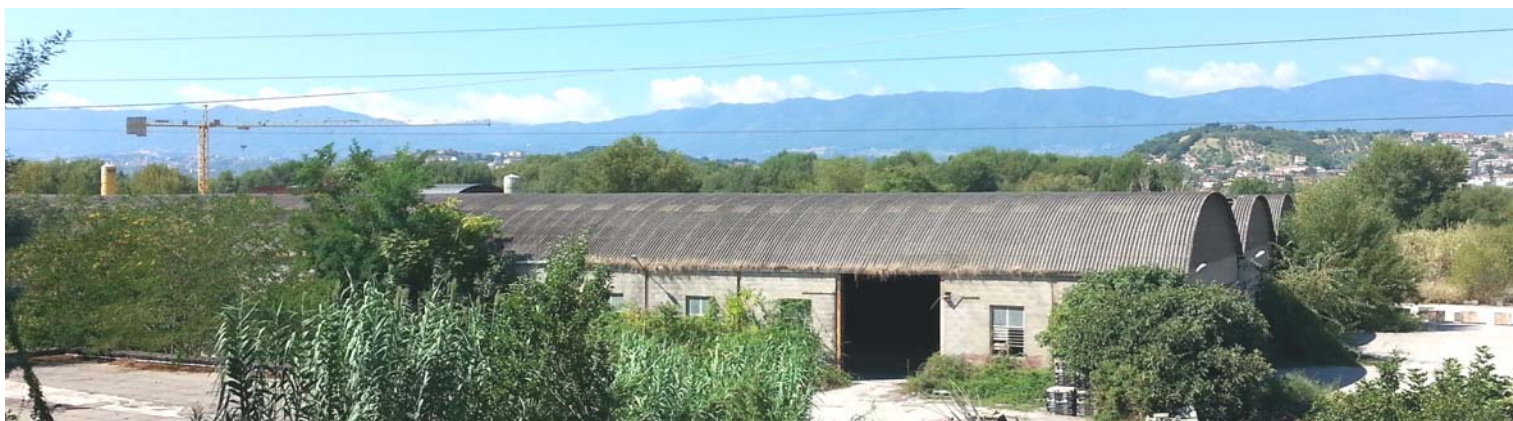
Nell'area sono presenti diverse vecchie strutture edilizie (capannoni, depositi e tettoie) le cui coperture sono costituite in gran parte da lastre curve e piane di eternit, in avanzato stato di degrado ed in parte anche danneggiate. Solo alcune di tali strutture (ex uffici, un capannone e una struttura di collegamento fra due capannoni), sono risultate prive di materiali di copertura contenenti amianto. Inoltre si è osservato che i tutti i capannoni sono in parte circondati da vegetazione naturale (arbusti e cespugli) che ricoprono la parte bassa di alcune delle facciate (confr. Foto dal N°1 al N°15).

**FOTO N°1 – Vista laterale dei tre capannoni contigui (Capannoni N°1))**

5.1 – Rimozione, carico, trasporto e smaltimento delle lastre di copertura nel rispetto della normativa di settore in vigore e di quella della sicurezza (L. 257/92, DM 06.09.1994, DPR 08.08.1994, e D. Lvo 81/2008 Capo III Sez. I), nonché nel rispetto di tutte le prescrizioni che impartirà l'ASP Cosenza – U.O. Prevenzione, Igiene e Sicurezza degli Ambienti di Lavoro a seguito della presentazione del Piano di Lavoro della ditta appaltatrice. La rimozione dovrà eseguita a qualsiasi altezza da ditta autorizzata e specializzata, iscritta all'Albo Nazionale dei Gestori Ambientali in Cat. 10A e 10B.

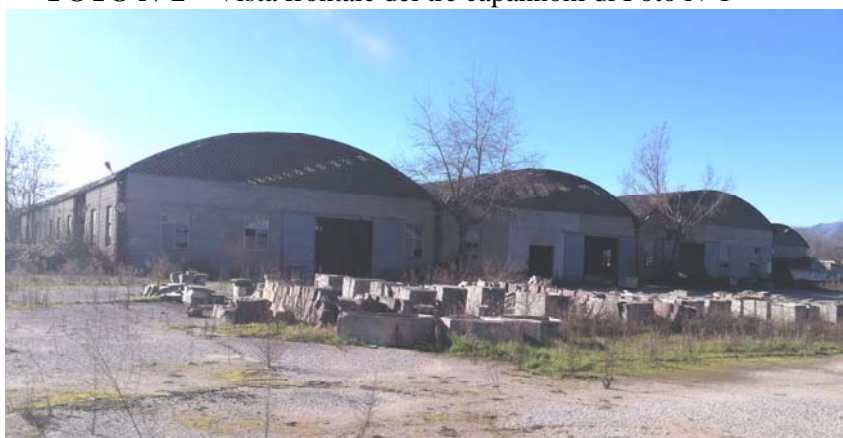
**FOTO N°2 – Vista frontale dei tre capannoni di Foto N°1**

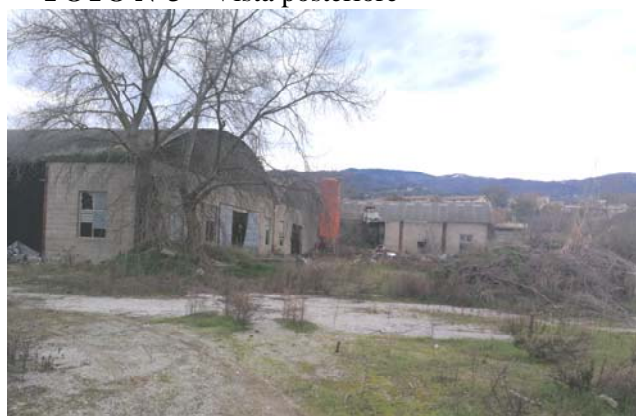
**FOTO N°3 – Vista posteriore**

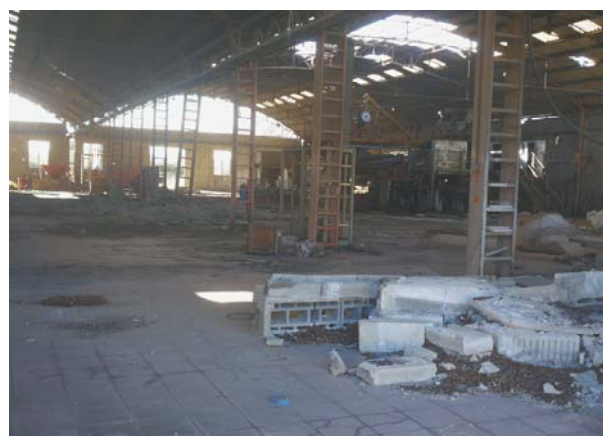
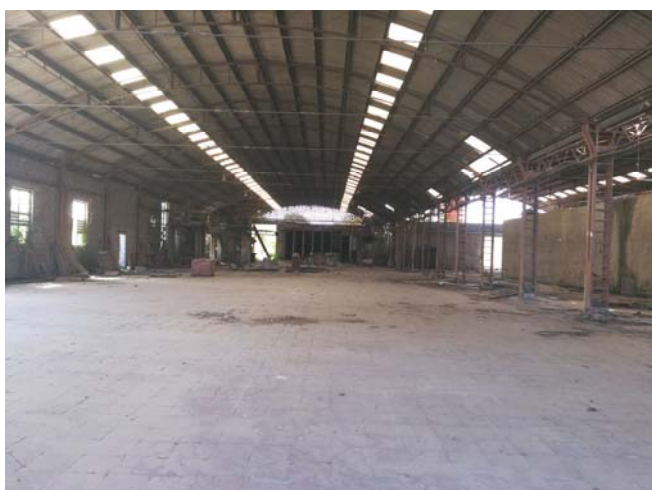
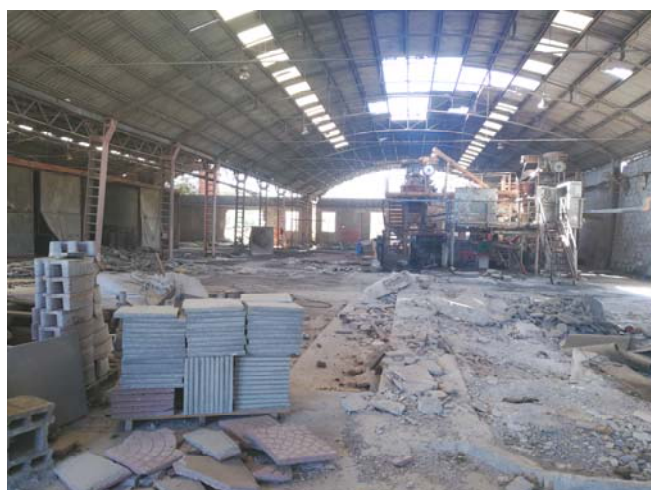
**4/A**

Alcune delle strutture esaminate presentano ancora, al loro interno, delle vecchie apparecchiature in ferro ancorate al suolo utilizzate per le attività dell'opificio (Foto N°4). Il resto è privo di attrezzature riconducibili all'attività, ma purtroppo con presenza di rifiuti di vario genere, illecitamente abbandonati (materiali in plastica, metallici, legno; pneumatici, polistirolo, fusti metallici, ecc.. – confr. Foto N°8, 12).

**FOTO N°4 – Vista interna dei capannoni di Foto N°1**

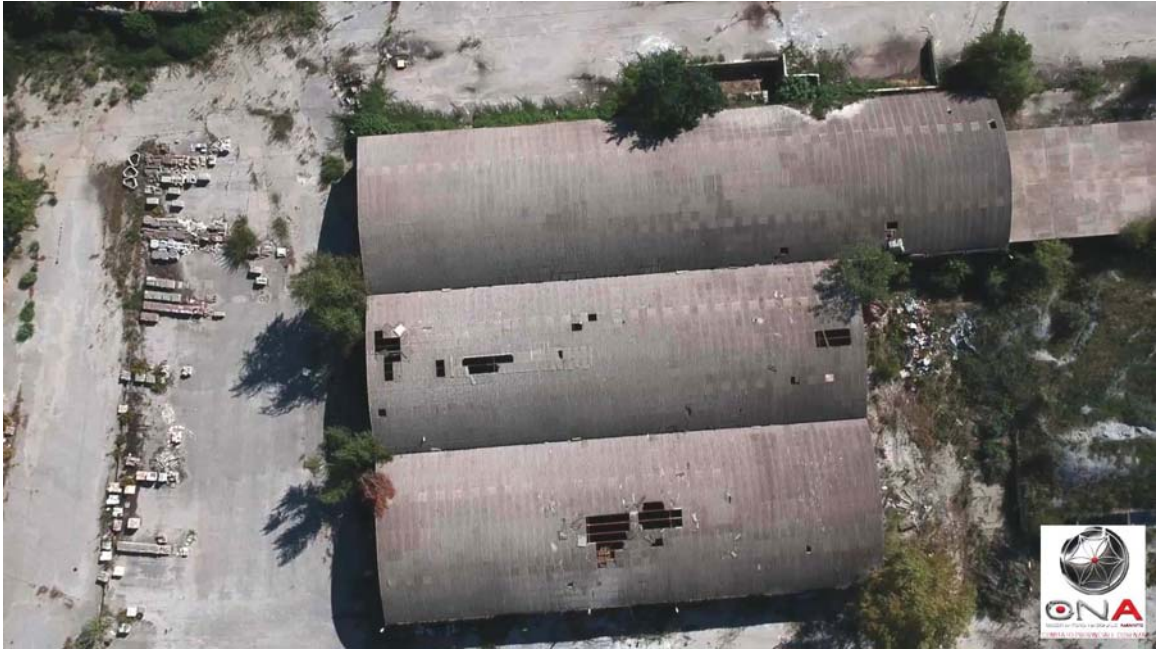
**FOTO N°5** – Vista aerea delle coperture dei capannoni indicati con il N°1

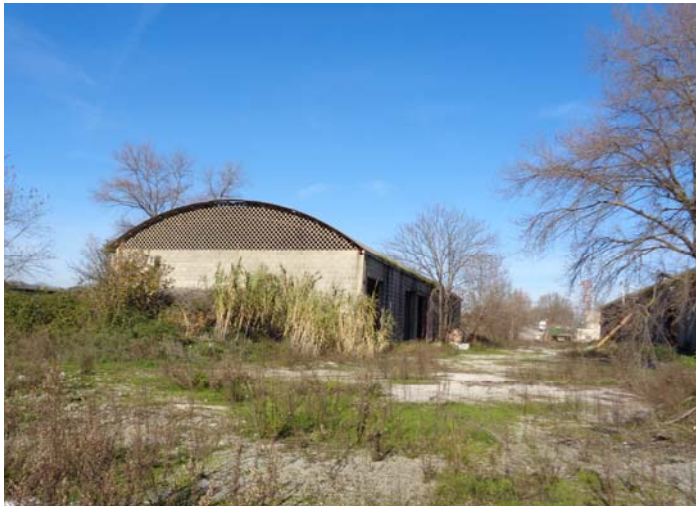
**FOTO N°6** – Capannone N°2

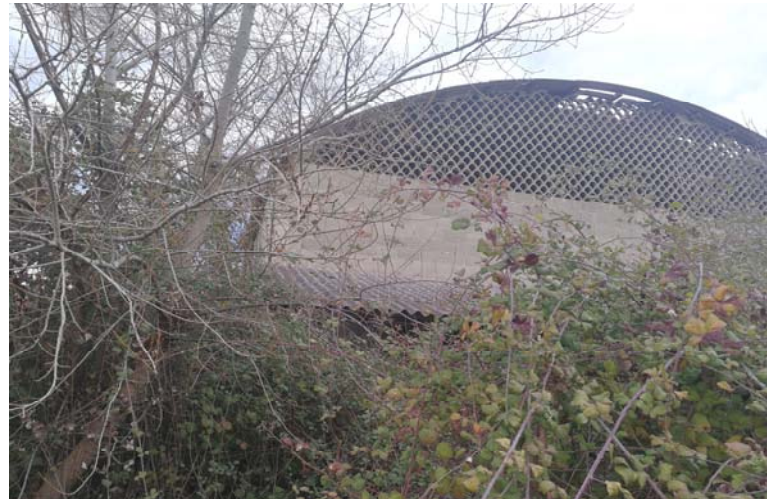
**FOTO N°7** - Vista della tettoia sul fronte sud del cap. N°2

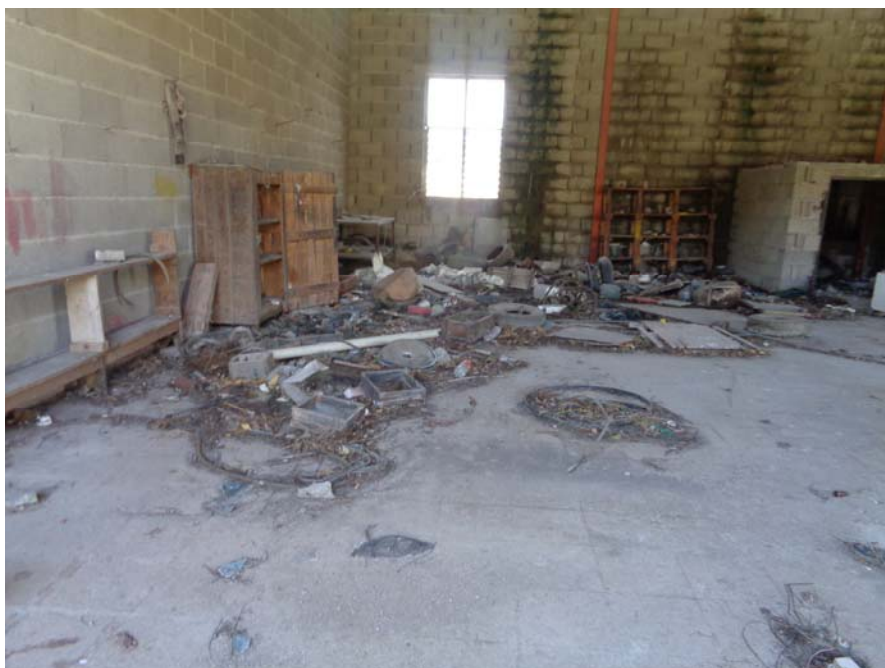
**FOTO N°8** – Vista interna del capannone N°2

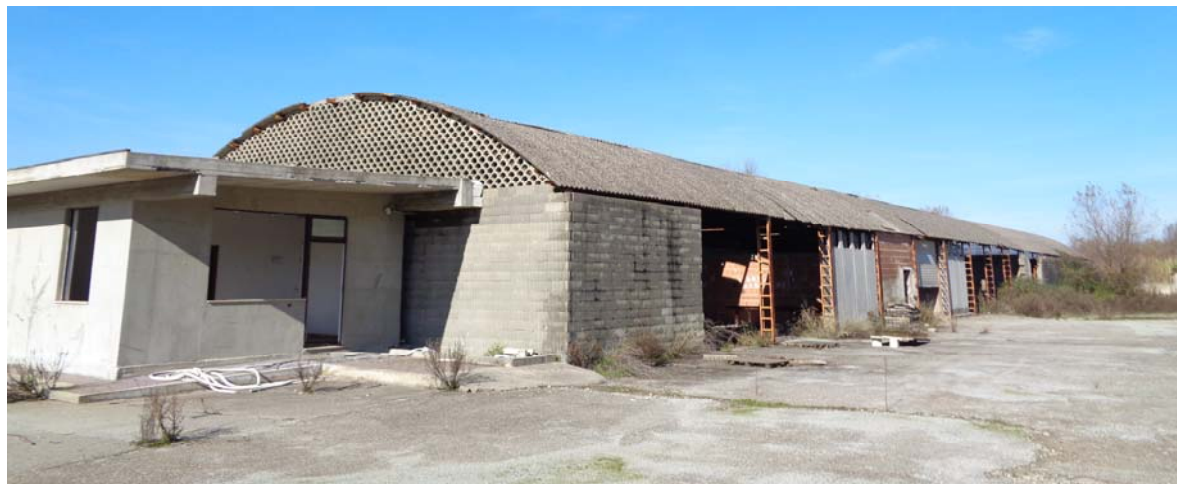
**FOTO N°9 – Capannone N°3**

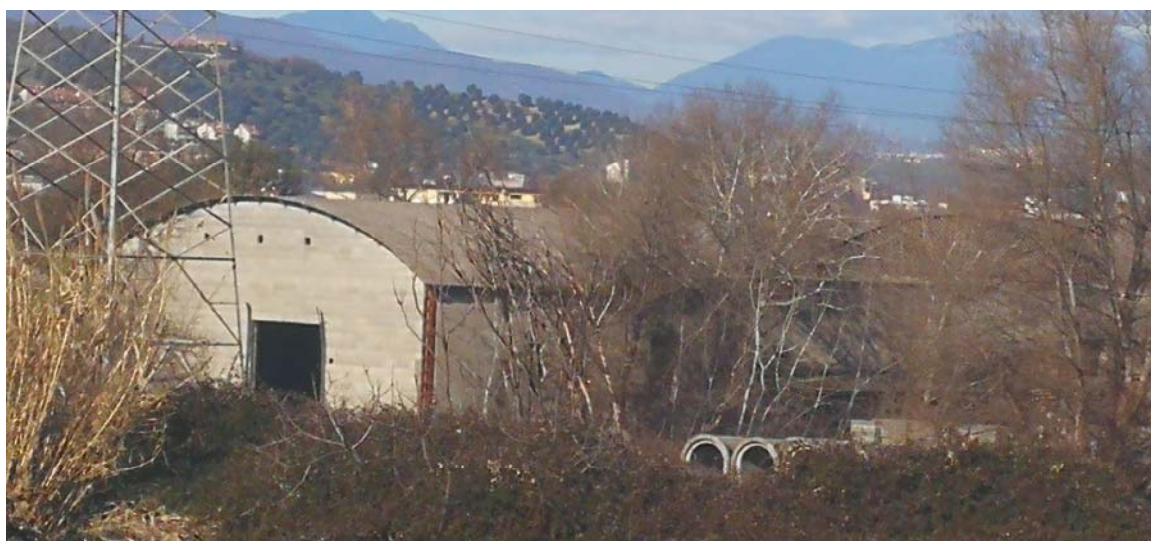
**FOTO N°10 – Capannone N°4**

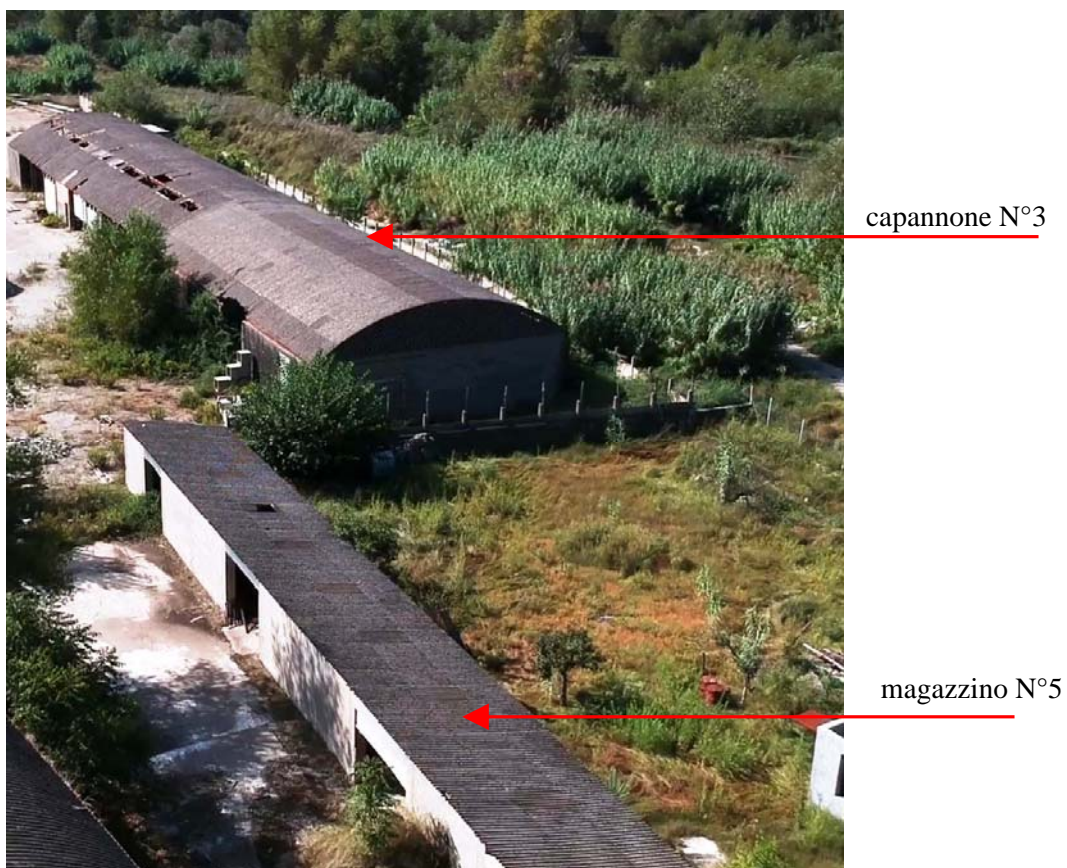
**FOTO N°11 – Vista aerea della copertura del magazzino N°5 e del capannone N°3**

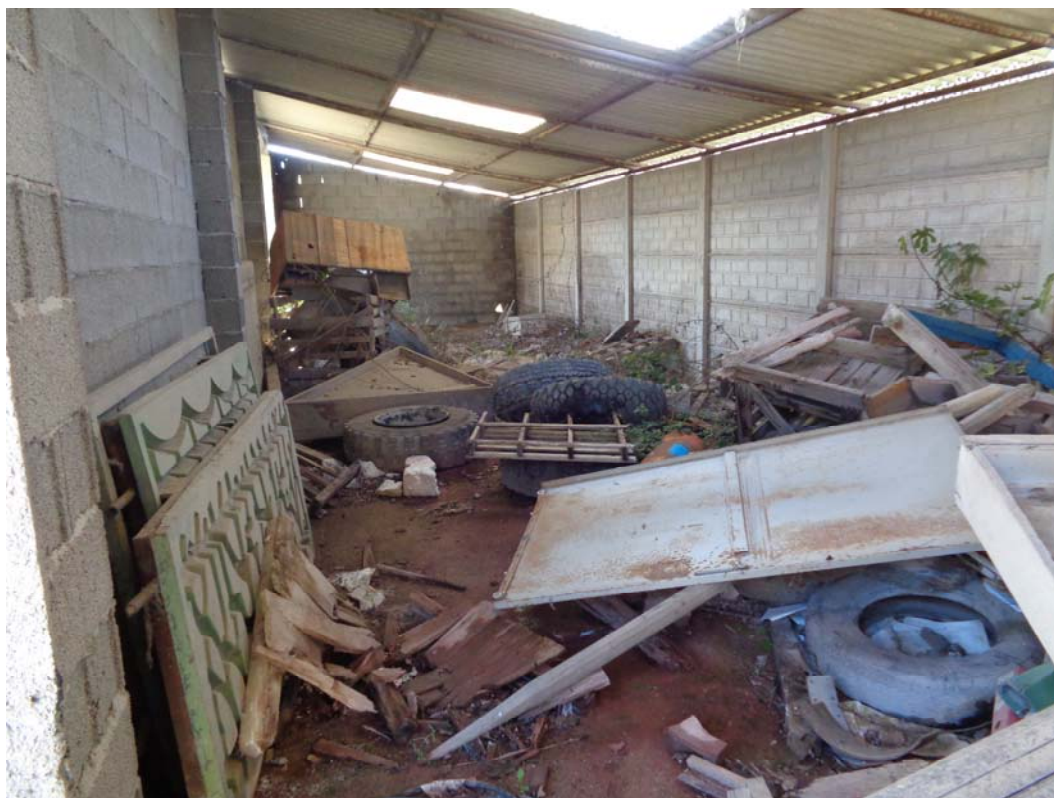
**FOTO N°12** – Vista interna del magazzino N°5

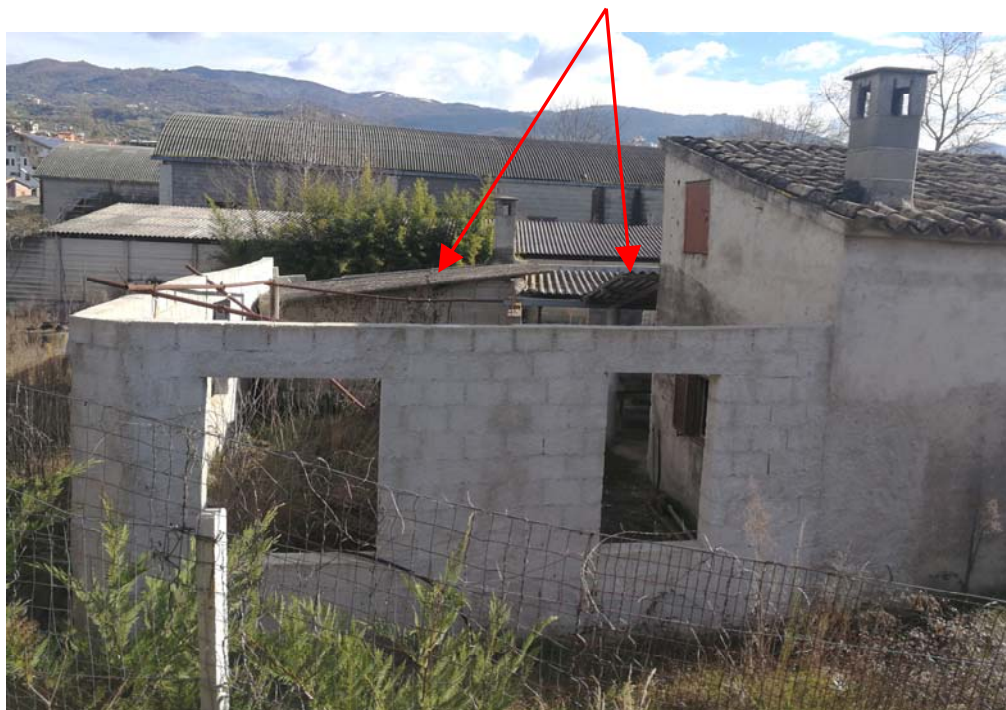
**FOTO N°13** – Vista delle coperture dei manufatti indicati con il N°6

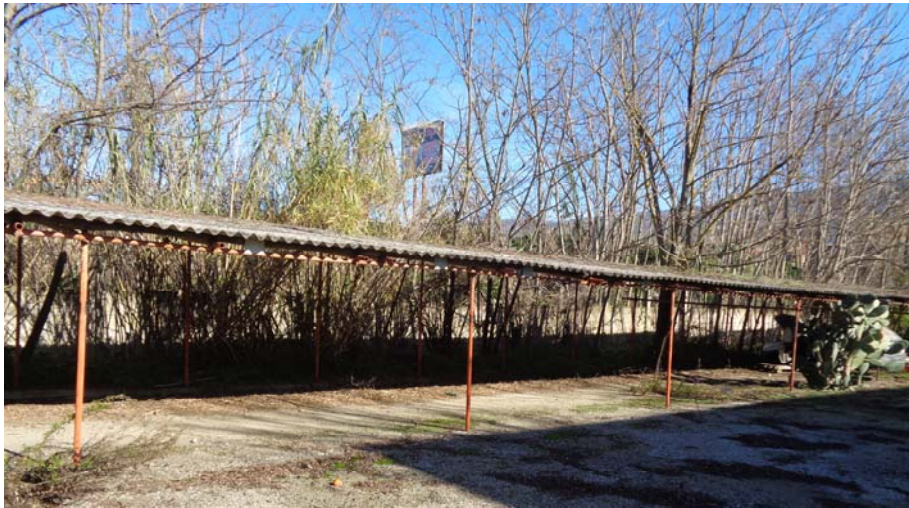
**FOTO N°14** – Tettoia in prossimità ex uffici, indicata con il N°7

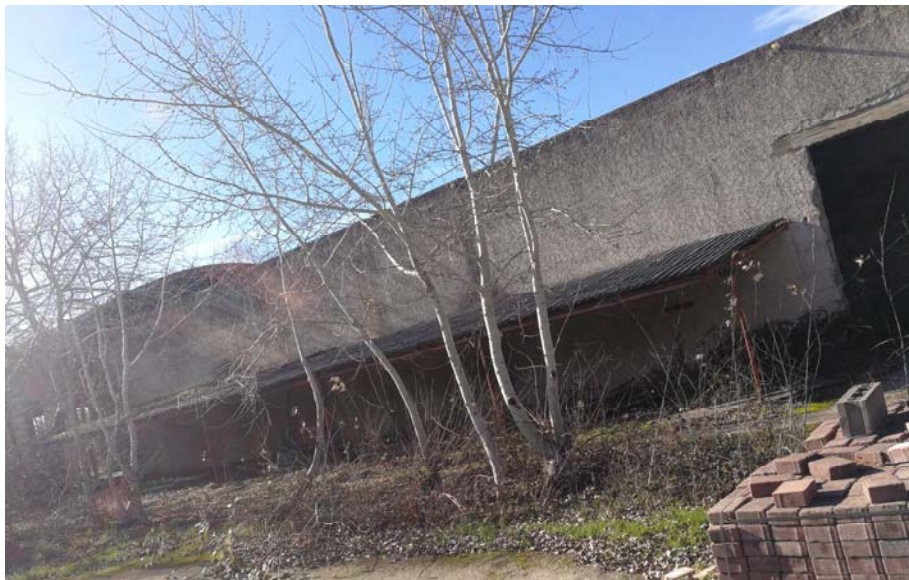
**FOTO N°15** – Tettoia indicata con il N°8 in prossimità del capannone N°4

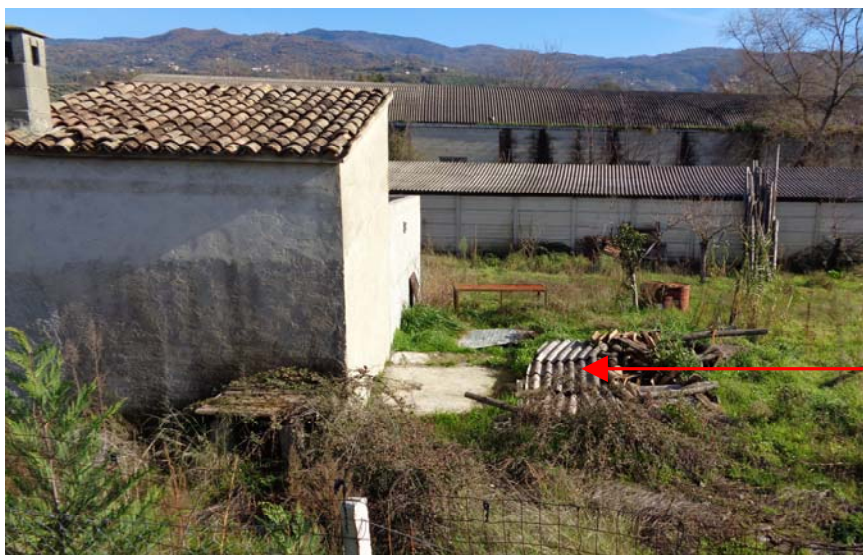
**FOTO N°16** – Lastre di amianto accantonate nei pressi dei manufatti N°6

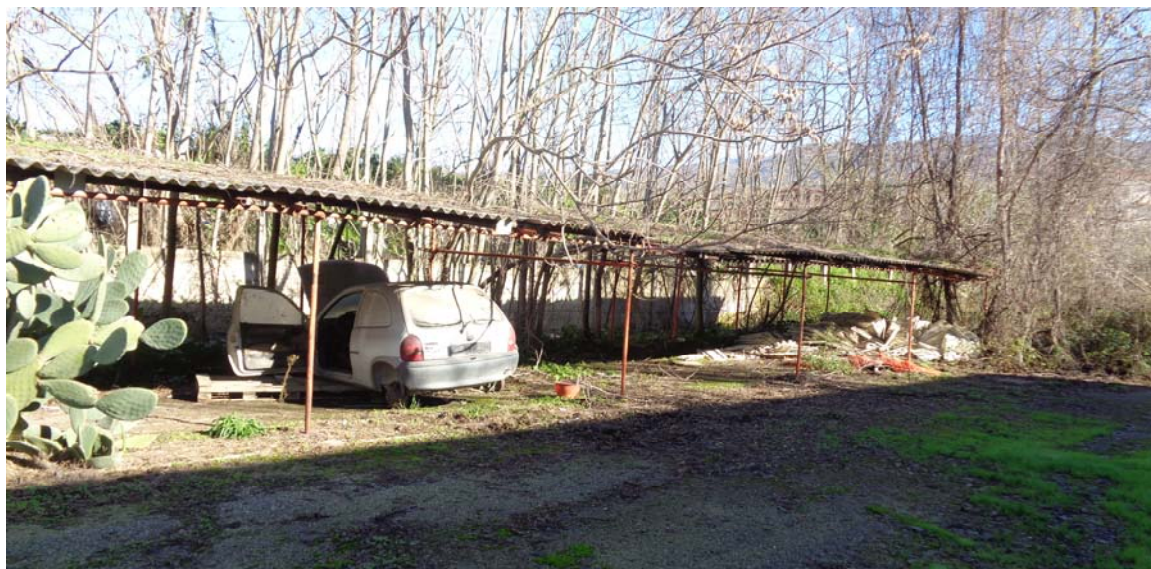
**FOTO N°17** – Tettoia N°7 (v. precedente foto n°14) ove sono stati rinvenuti frammenti di lastre in cemento amianto sul suolo impermeabile (conglomerato bituminoso)

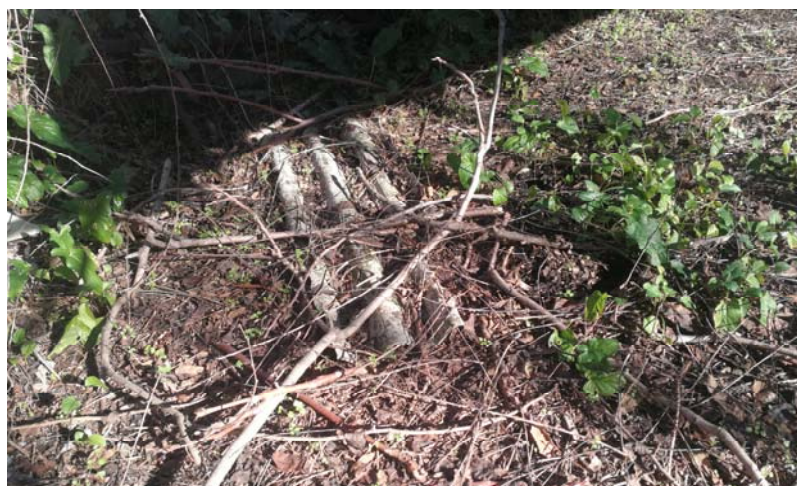
**FOTO N°18**–Frammenti di lastre sul suolo (tettoia N°7)

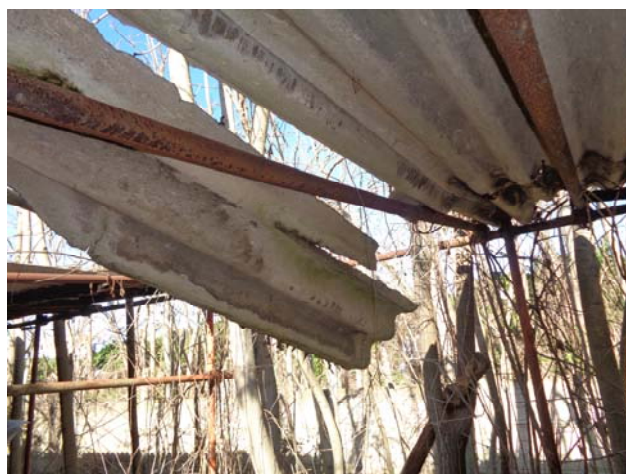
**FOTO N°19**-Stato delle lastre di copertura (tettoia N°7)

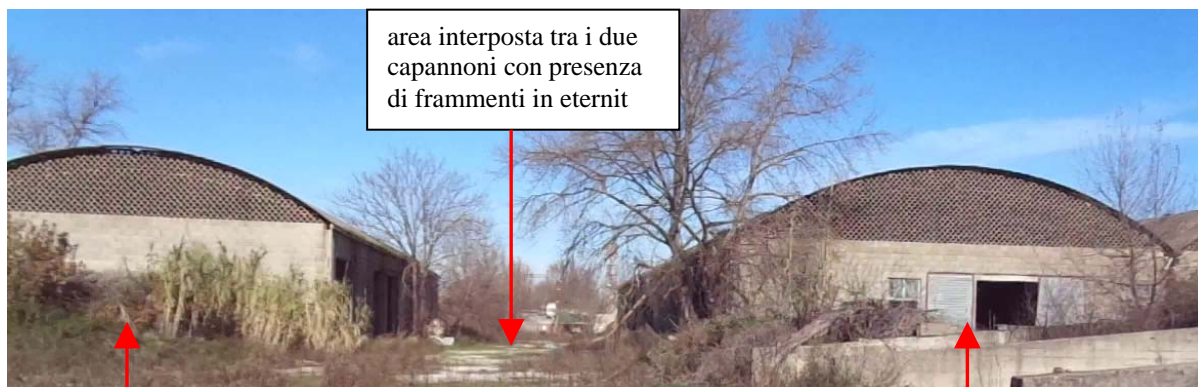
**FOTO N°20**– Area tra i due capannoni N° 1-2 ove sono presenti frammenti di lastre in cemento amianto sul suolo pavimentato (calcestruzzo cementizio)

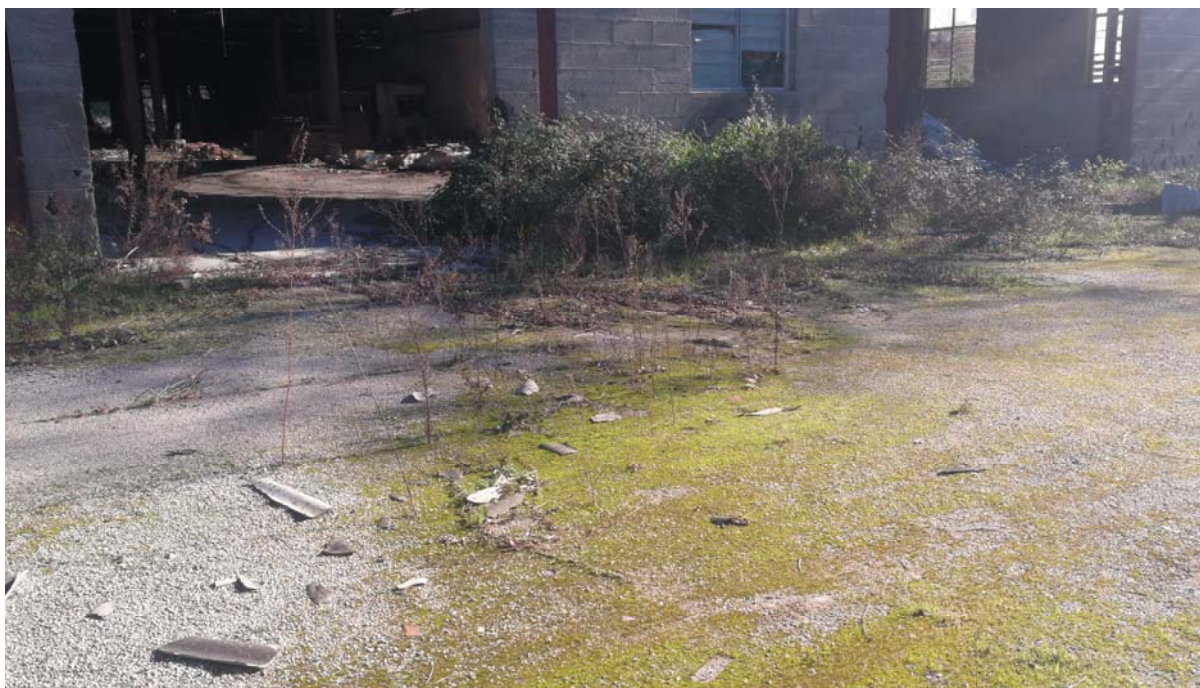
**FOTO N°21**– Particolare dei frammenti presenti di lastre in cemento amianto nell’area di Foto N°20 e del tipo di suolo (calcestruzzo cementizio)

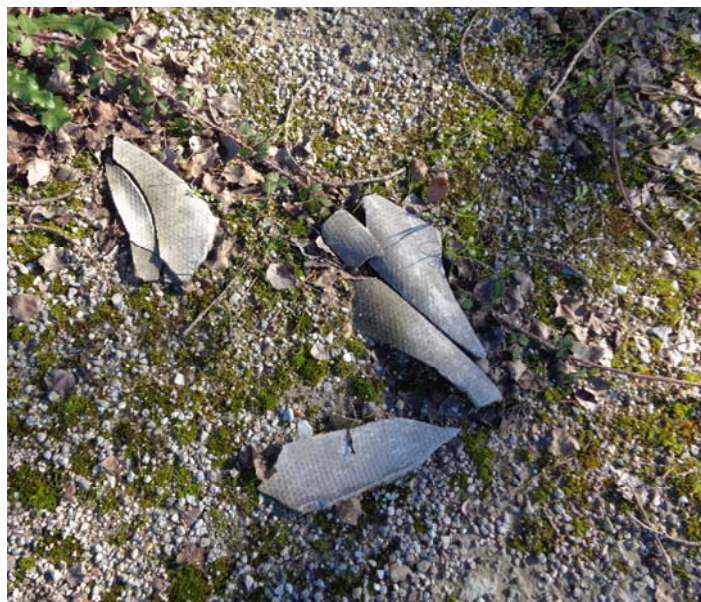
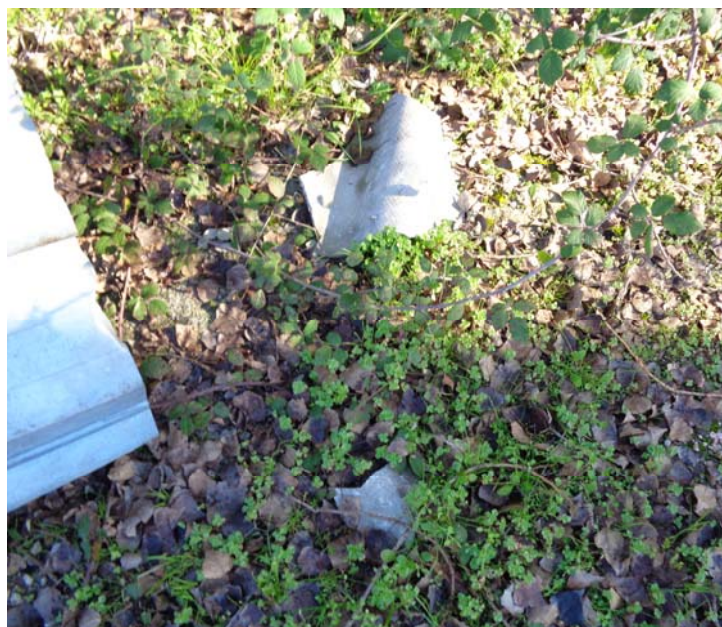
**FOTO N°22–23** - Vista ravvicinata dei frammenti di lastre in cemento amianto (eternit)

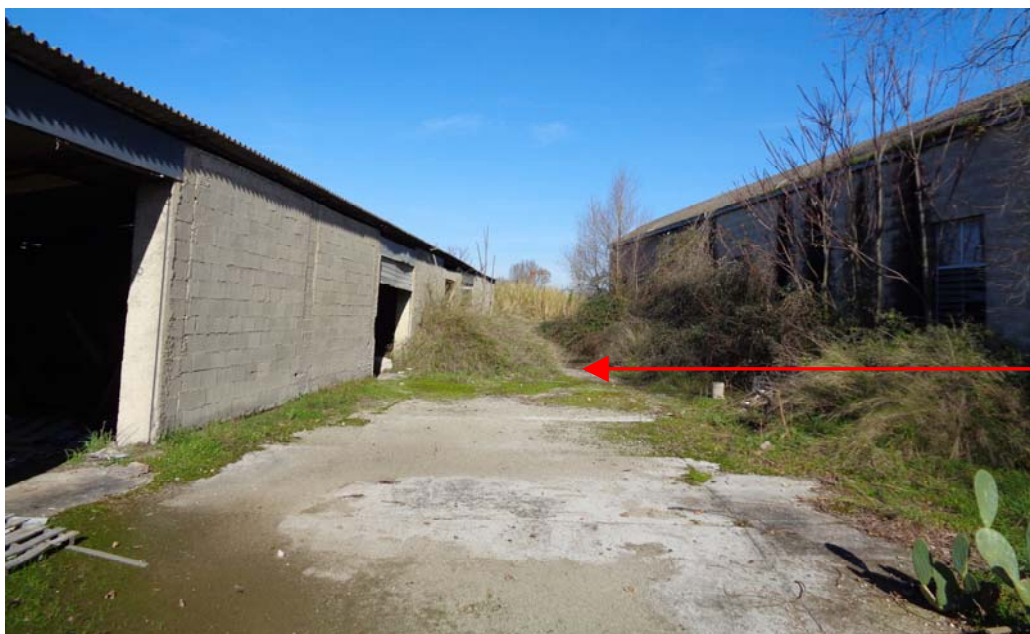
**FOTO N°24** - Area tra il capannone N°2 ed il magazzino N°5 ove sono presenti frammenti di lastre in cemento amianto sul suolo pavimentato in calcestruzzo cementizio

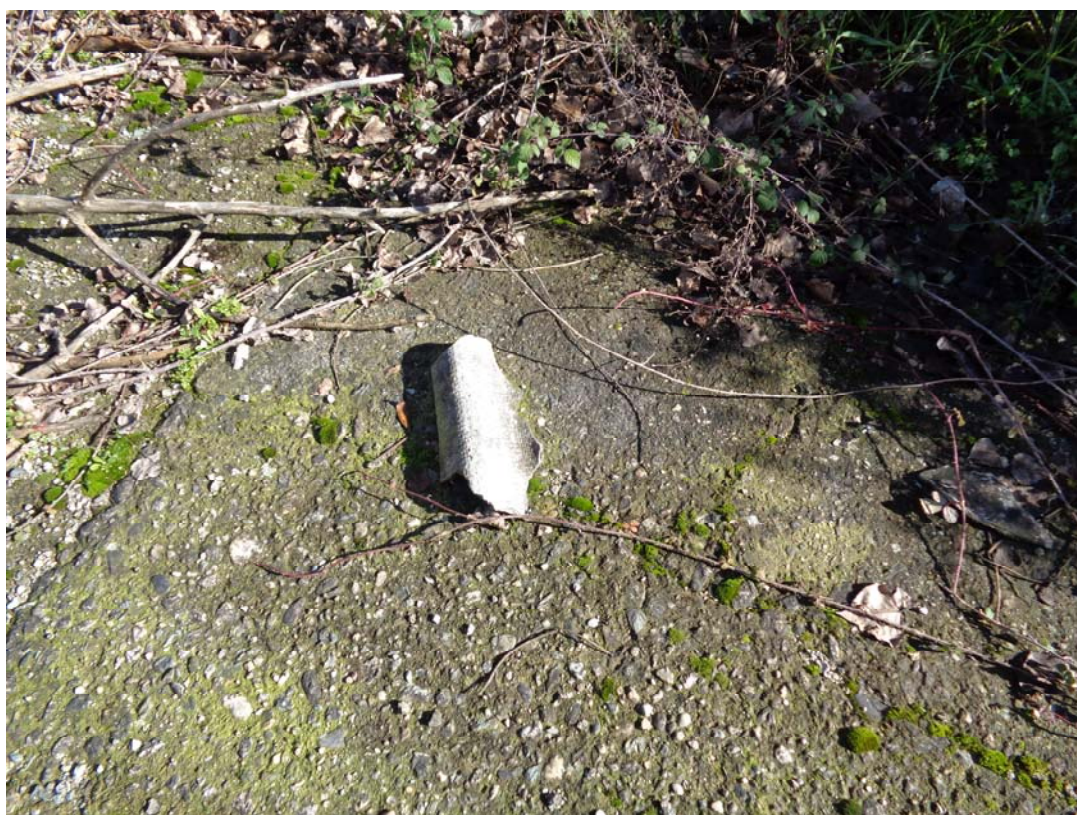
**FOTO N°25** – Particolare di un frammento presente nell'area di Foto N°23 e del tipo di suolo (calcestruzzo cementizio)
