**INTERVENTI DI BONIFICA E DI RIQUALIFICAZIONE AMBIENTALE
DELL' EX STABILIMENTO DELLA RUSSO PAVIMENTI S.P.A.
SOTTOPOSTO A CURATELA FALLIMENTARE**

Località: Petrarò

Comune: Rose

RELAZIONE TECNICA PER L'ACCERTAMENTO DELLO STATO
DEI LUOGHI, LA DEFINIZIONE DELLE ATTIVITÀ DI BONIFICA
E DELLE MODALITÀ DI AFFIDAMENTO DEL SERVIZIO

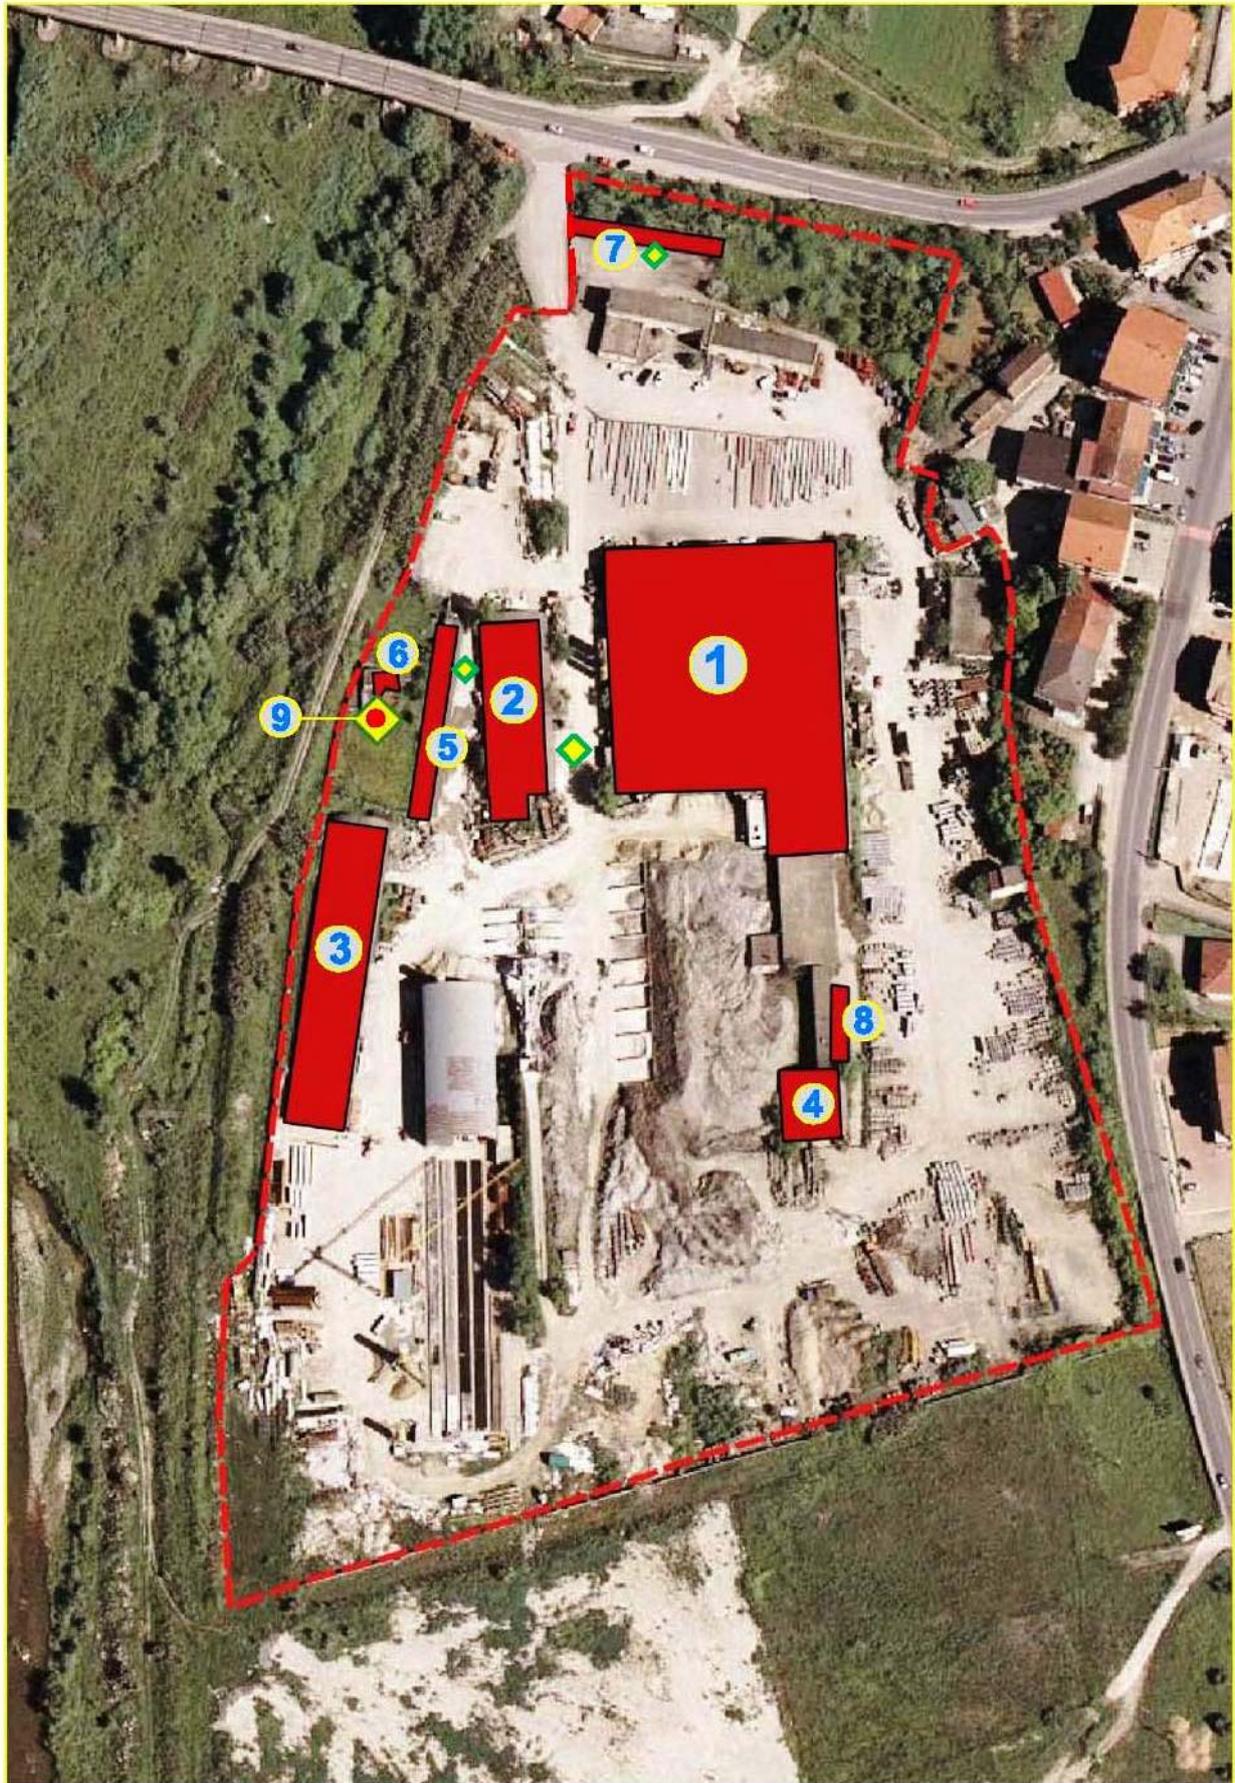
FIG. N°3 - Indicazione particolareggiata delle coperture in cemento amianto e della loro tipologia geometrica - sc. 1:2000

Nella foto aerea di figura n°3, corredata di legenda, sono state indicate tutte le strutture che presentano coperture con lastre di cemento amianto delle quali i capannoni sono quelle che presentano il volume più rilevante.

- 1 - Capannoni contigui con struttura metallica curva (rif. foto n°1, 2, 3, 4,5)
- 2 - Capannone con struttura metallica curva con annessa tettoia lato sud (rif. foto n°6, 7, 8)
- 3 - Capannone con struttura metallica curva (rif. foto n°9, 11)
- 4 - Capannone con struttura metallica curva (rif. foto n°10)
- 5 - Magazzino con struttura metallica inclinata ad una falda (rif. foto n°11, 12)
- 6 - Manufatti a destinazione non definita a più falde (rif. foto n°13)
- 7 - Tettoia parcheggio autovetture con struttura metallica inclinata ad una falda rif. foto n°14)
- 8 - Tettoia con struttura metallica inclinata ad una falda (rif. foto n°15)
- 9 - Lastre in cemento amianto abbandonate (rif. foto n°16)
-

- Aree esterne alle strutture ove sono presenti frammenti di lastre in cemento amianto (foto dal n°17 al n°25)

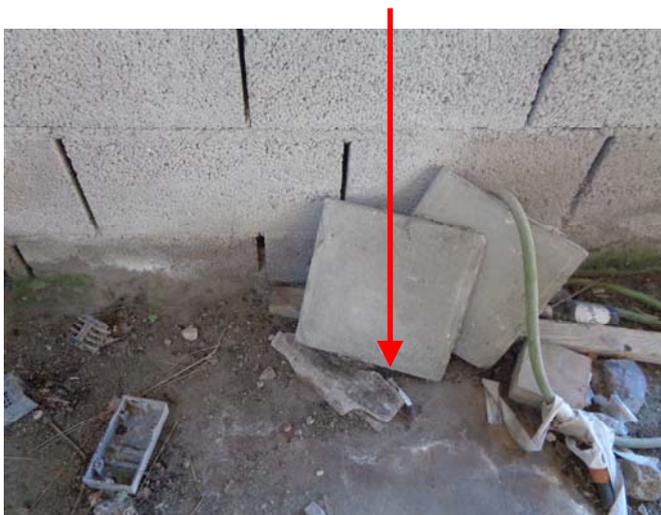
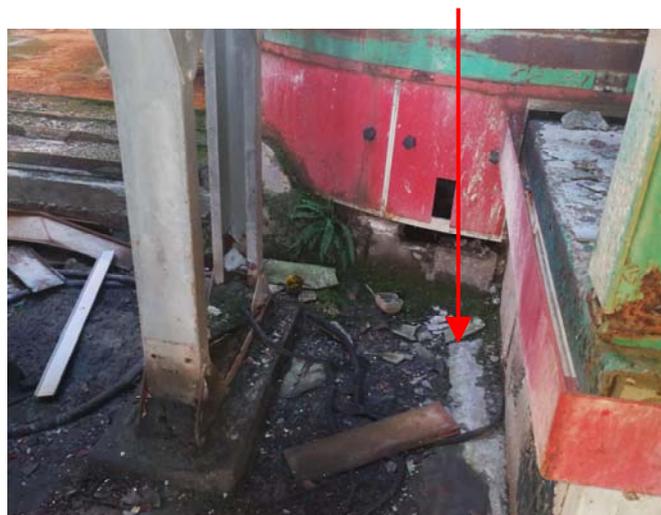
Dall'ispezione interna alle strutture è emerso che sul pavimento sono presenti alcuni frammenti (clasti) di materiale che si sono staccati dalle lastre di copertura in MCA, a seguito dell'esposizione agli agenti atmosferici ed all'invecchiamento proprio del materiale, privo di qualsiasi intervento manutentivo.

Tali materiali, in quantità modesta, sono localizzati nei punti corrispondenti alle zone di copertura ove, per i suddetti motivi, alcune lastre sono mancanti. In particolare tali clasti sono stati rinvenuti sul pavimento dei capannoni indicati con il N°1 in Fig. N°3 (v. Foto A e B sotto riportate) e sull'area immediatamente esterna ad essi (Foto dal N°17 al N°25).

5.1 – Verifica accurata ispezione all'interno ed all'esterno di tutte le strutture alla scopo di accertare la presenza di eventuali frammenti di MCA, estesa fino a tutto il perimetro dello stabilimento. Pertanto andranno movimentati i rifiuti ingombranti e non, esistenti all'interno delle suddette strutture, per accertare se essi abbiano occultato sottostanti MCA. Nei luoghi ove fossero rinvenuti tali materiali (suolo impermeabile) si renderà necessario effettuare una

pulitura con raccolta del materiale pulverulento che potrebbe essere contaminato da fibre d'amianto.

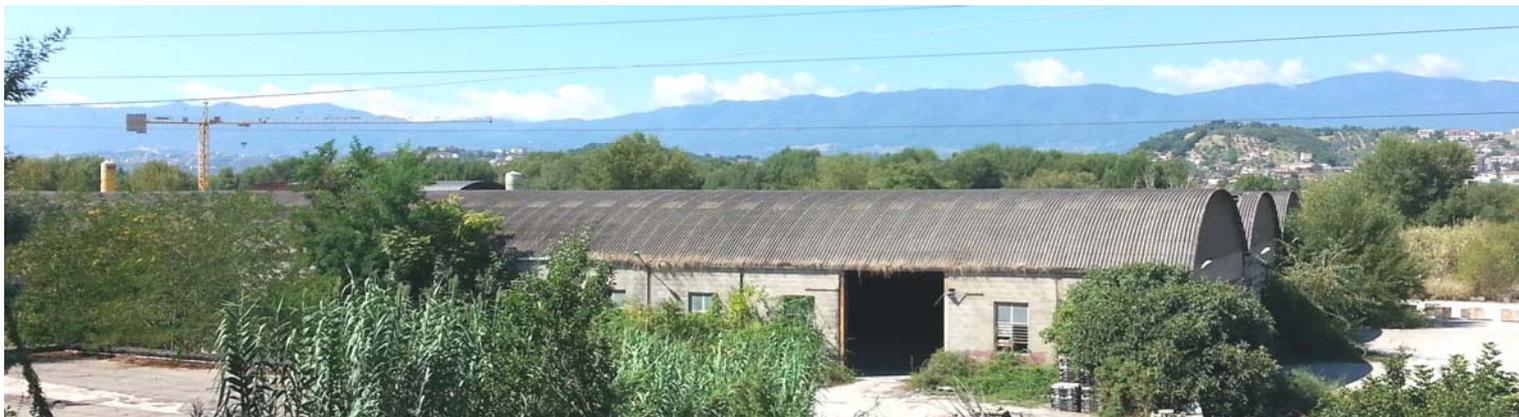
Nell'area sono presenti diverse vecchie strutture edilizie (capannoni, depositi e tettoie) le cui coperture sono costituite in gran parte da lastre curve e piane di eternit, in avanzato stato di degrado ed in parte anche danneggiate. Solo alcune di tali strutture (ex uffici, un capannone e una struttura di collegamento fra due capannoni), sono risultate prive di materiali di copertura contenenti amianto. Inoltre si è osservato che i tutti i capannoni sono in parte circondati da vegetazione naturale (arbusti e cespugli) che ricoprono la parte bassa di alcune delle facciate (confr. Foto dal N°1 al N°15).

FOTO N°1 – Vista laterale dei tre capannoni contigui (Capannoni N°1))

5.1 – Rimozione, carico, trasporto e smaltimento delle lastre di copertura nel rispetto della normativa di settore in vigore e di quella della sicurezza (L. 257/92, DM 06.09.1994, DPR 08.08.1994, e D. Lvo 81/2008 Capo III Sez. I), nonché nel rispetto di tutte le prescrizioni che impartirà l'ASP Cosenza – U.O. Prevenzione, Igiene e Sicurezza degli Ambienti di Lavoro a seguito della presentazione del Piano di Lavoro della ditta appaltatrice. La rimozione dovrà eseguita a qualsiasi altezza da ditta autorizzata e specializzata, iscritta all'Albo Nazionale dei Gestori Ambientali in Cat. 10A e 10B.

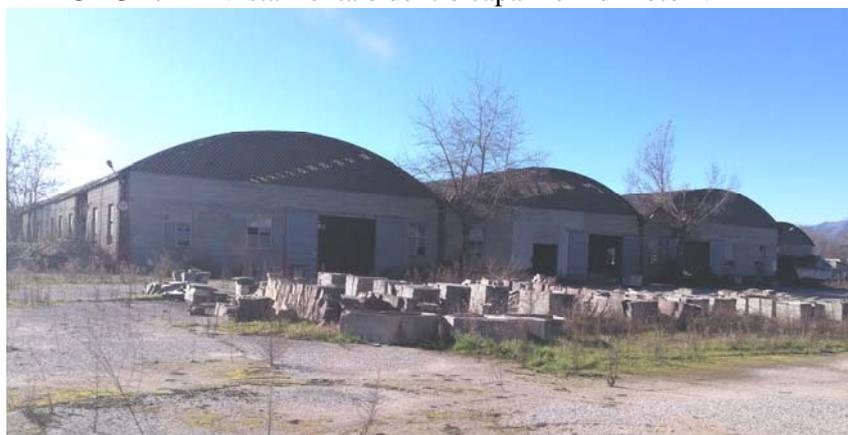
FOTO N°2 – Vista frontale dei tre capannoni di Foto N°1

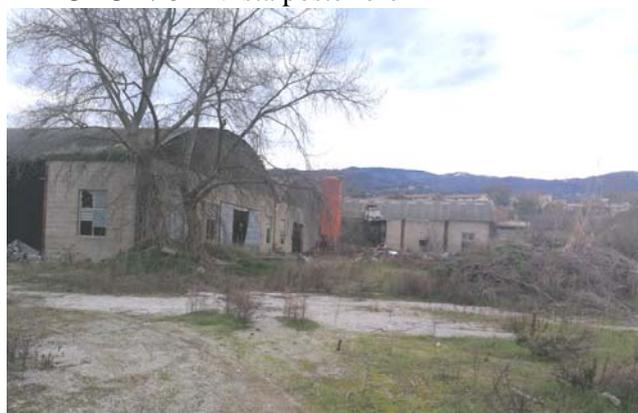
FOTO N°3 – Vista posteriore

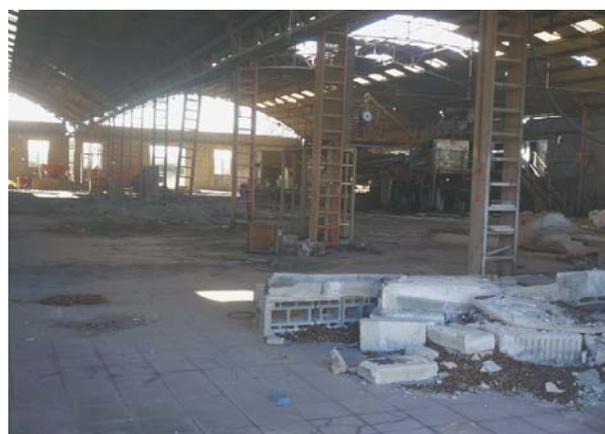
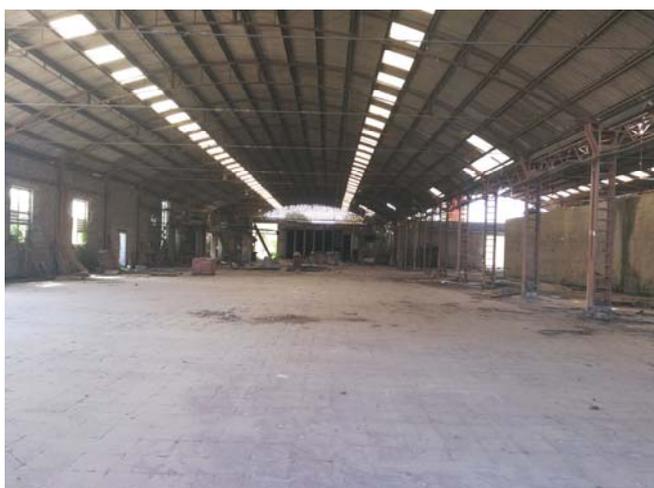
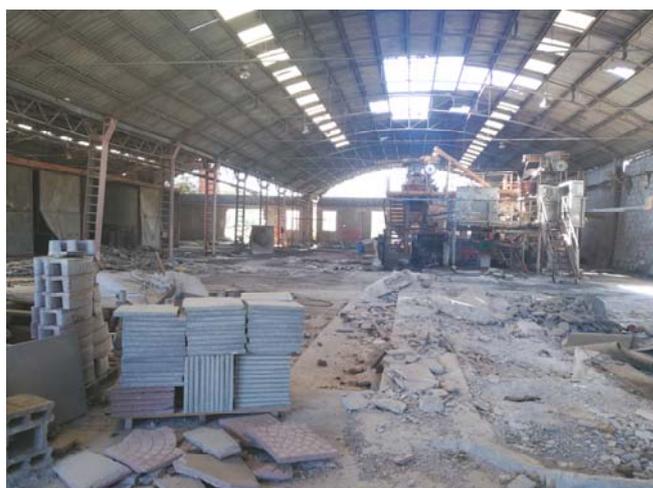
Alcune delle strutture esaminate presentano ancora, al loro interno, delle vecchie apparecchiature in ferro ancorate al suolo utilizzate per le attività dell'opificio (Foto N°4). Il resto è privo di attrezzature riconducibili all'attività, ma purtroppo con presenza di rifiuti di vario genere, illecitamente abbandonati (materiali in plastica, metallici, legno; pneumatici, polistirolo, fusti metallici, ecc.. – confr. Foto N°8, 12).

FOTO N°4 – Vista interna dei capannoni di Foto N°1

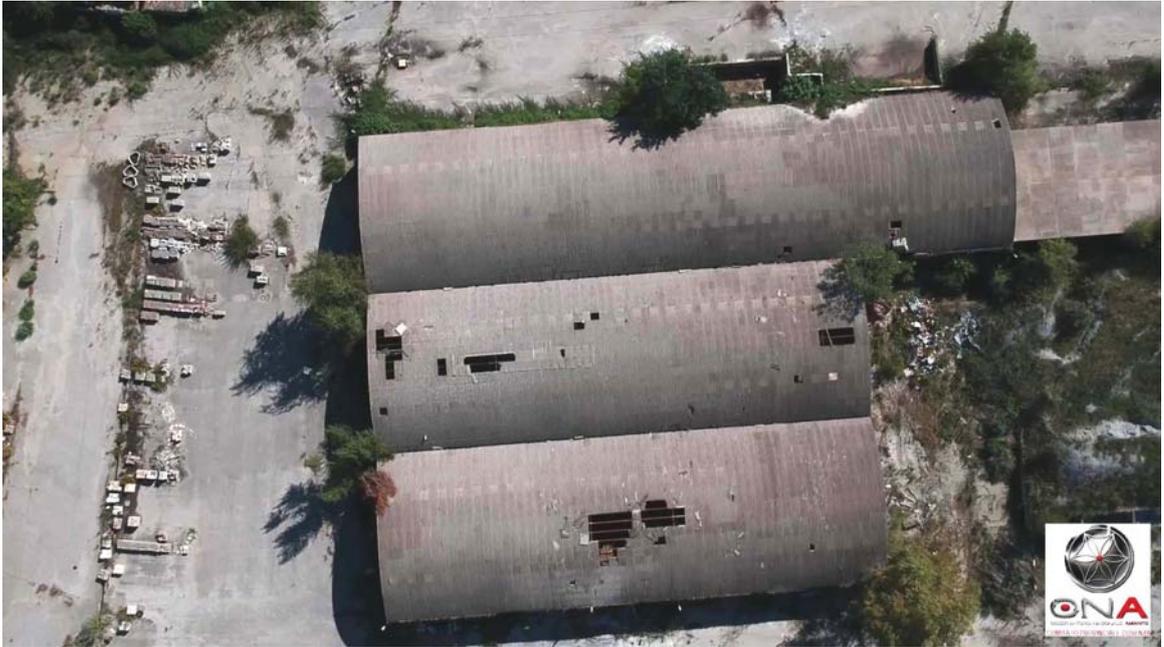
FOTO N°5 – Vista aerea delle coperture dei capannoni indicati con il N°1

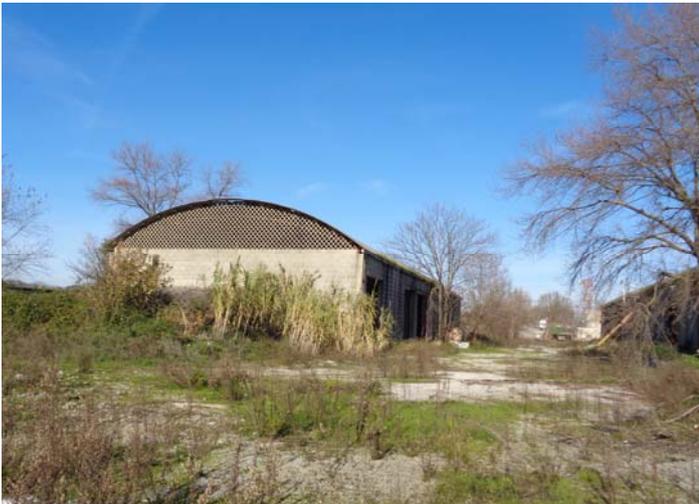
FOTO N°6 – Capannone N°2

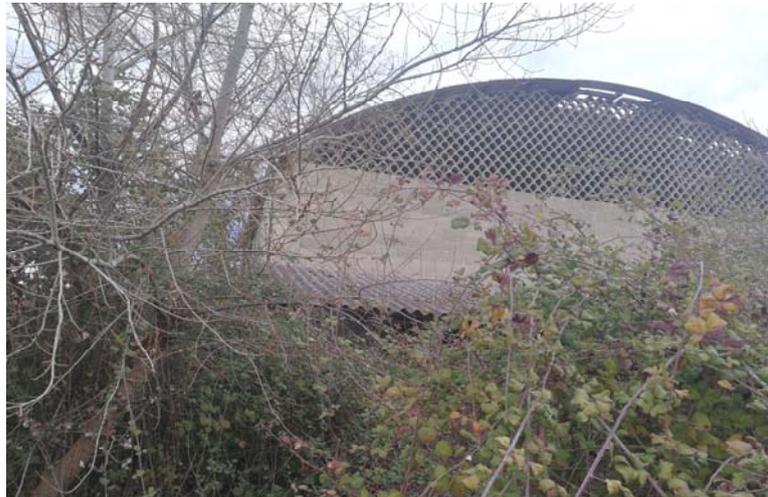
FOTO N°7 - Vista della tettoia sul fronte sud del cap. N°2

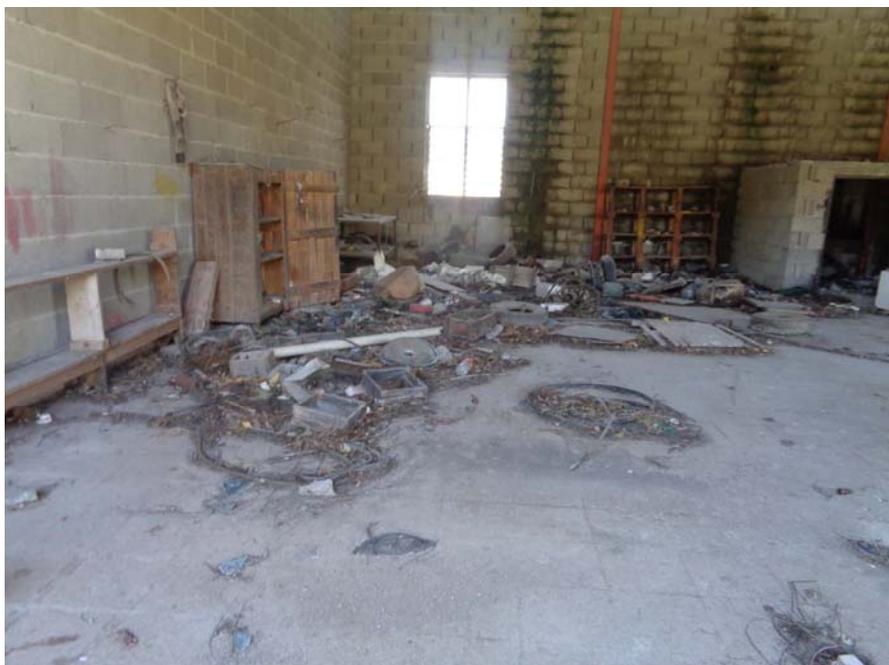
FOTO N°8 – Vista interna del capannone N°2

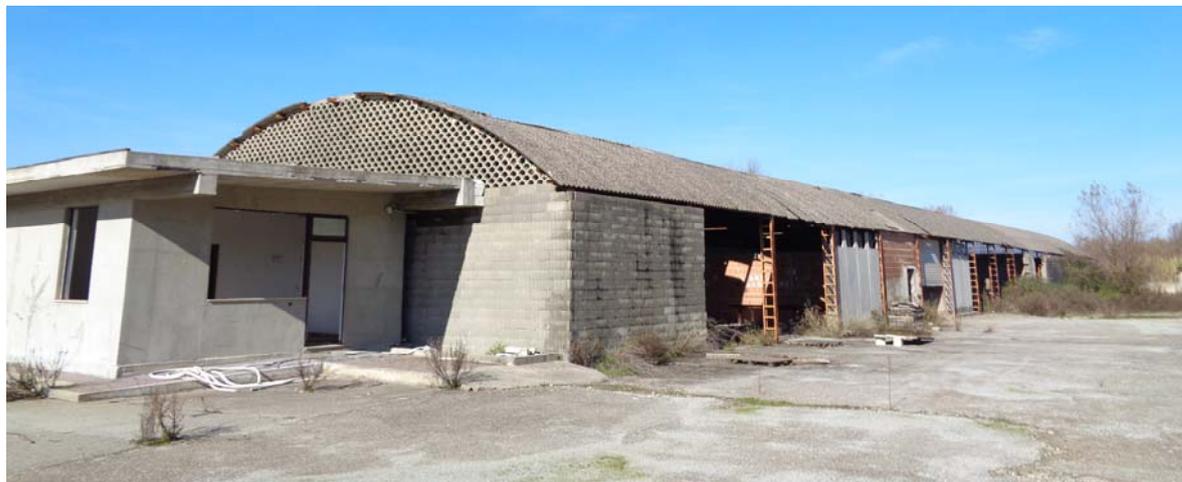
FOTO N°9 – Capannone N°3

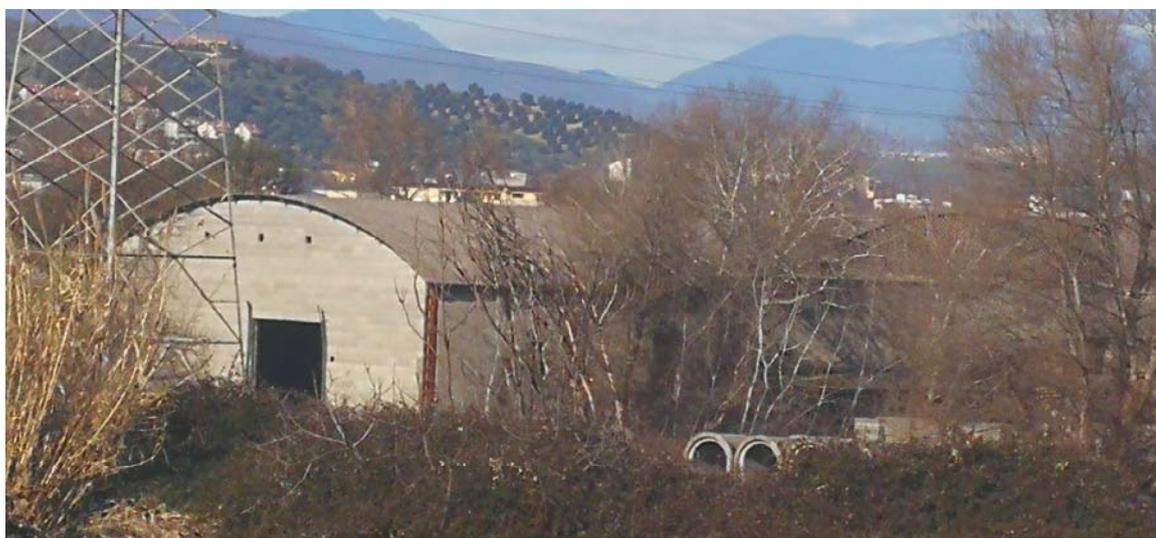
FOTO N°10 – Capannone N°4

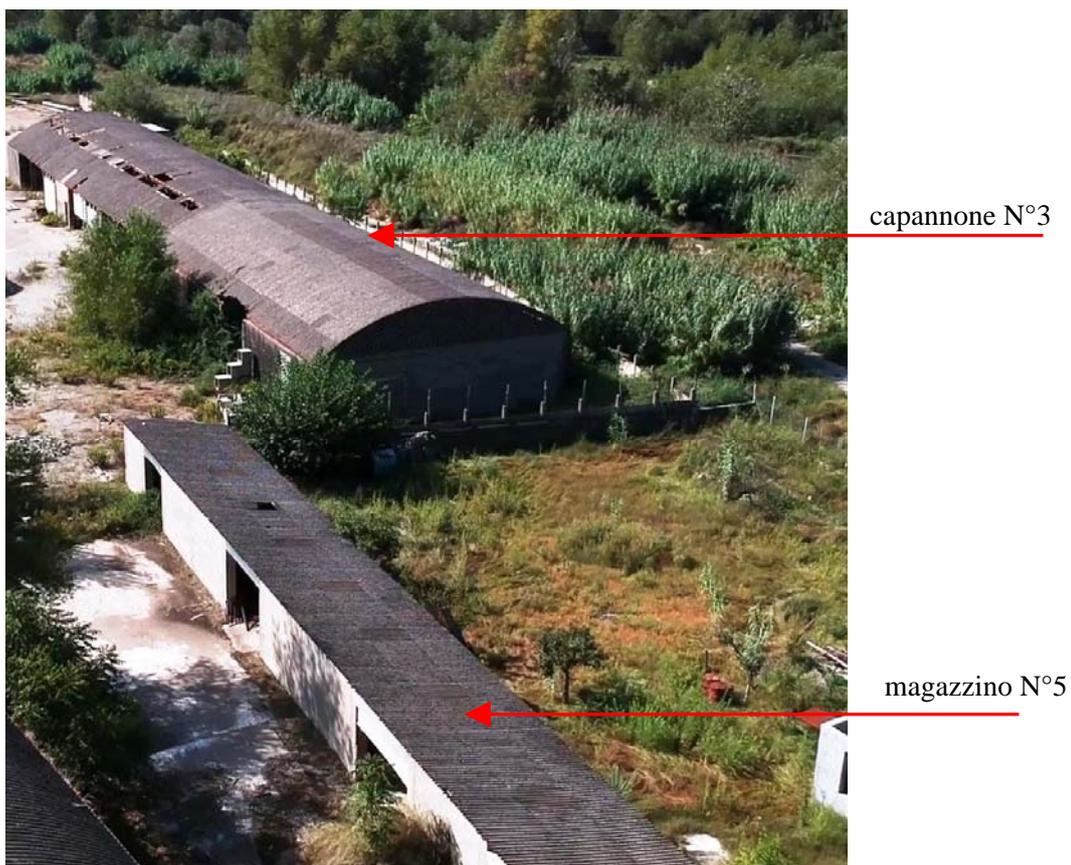
FOTO N°11 – Vista aerea della copertura del magazzino N°5 e del capannone N°3

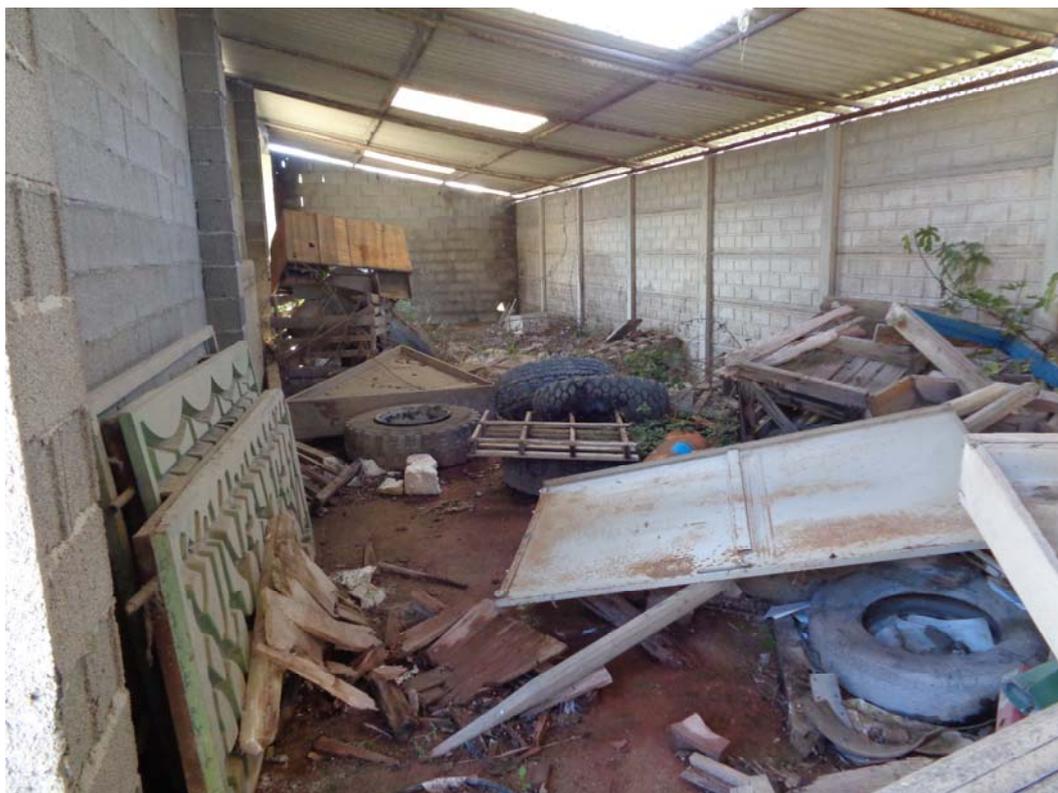
FOTO N°12 – Vista interna del magazzino N°5

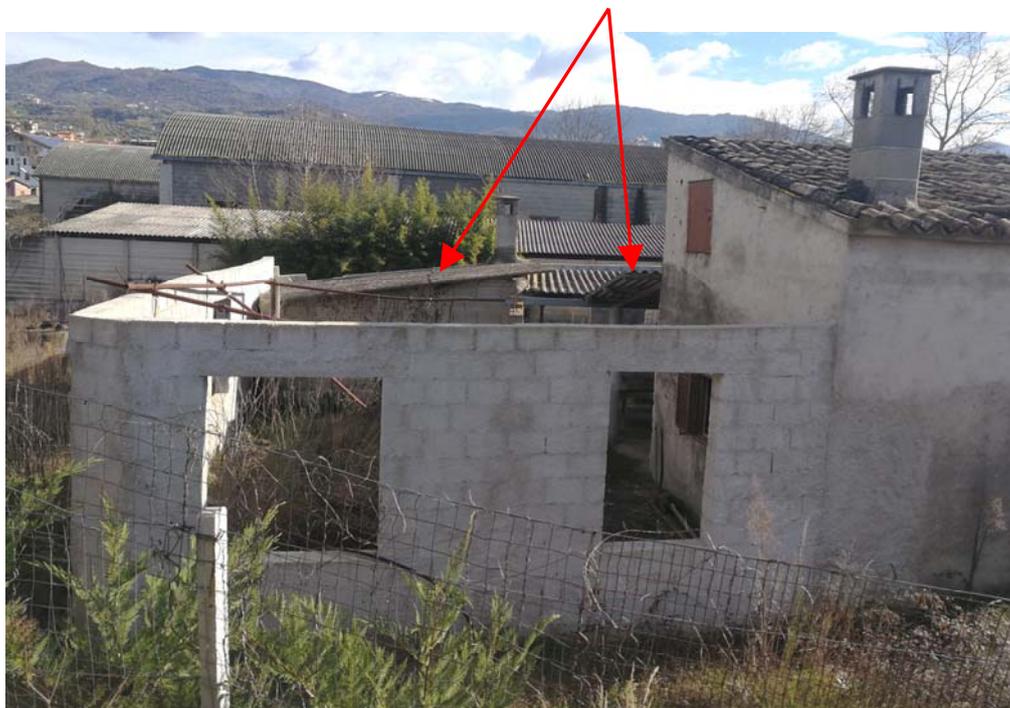
FOTO N°13 – Vista delle coperture dei manufatti indicati con il N°6

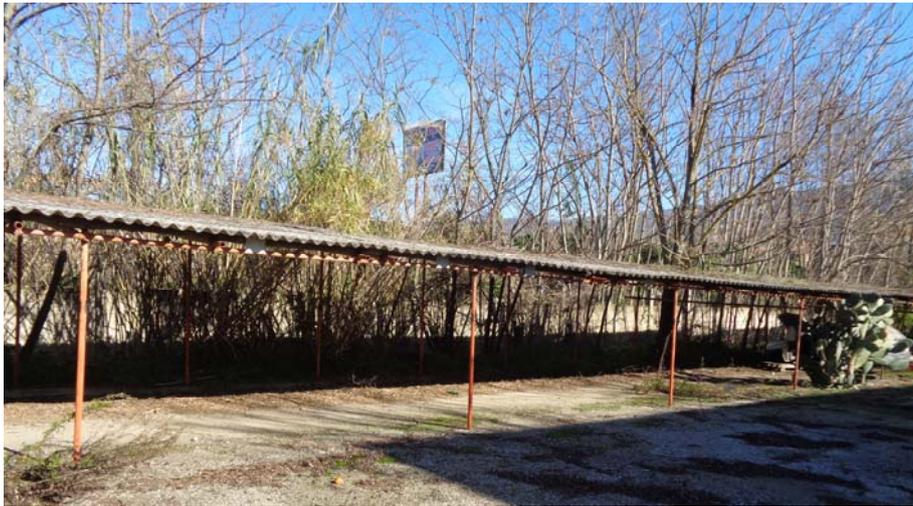
FOTO N°14 – Tettoia in prossimità ex uffici, indicata con il N°7

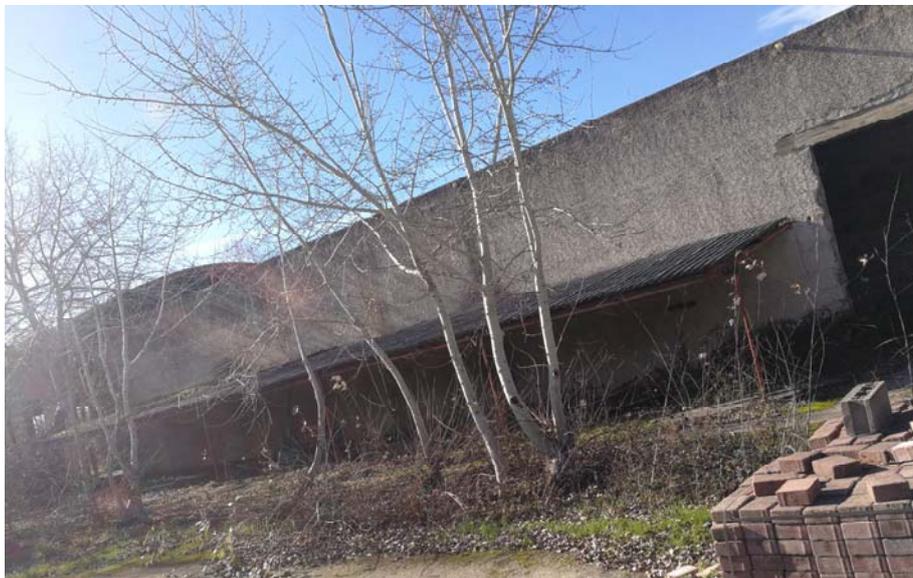
FOTO N°15 – Tettoia indicata con il N°8 in prossimità del capannone N°4

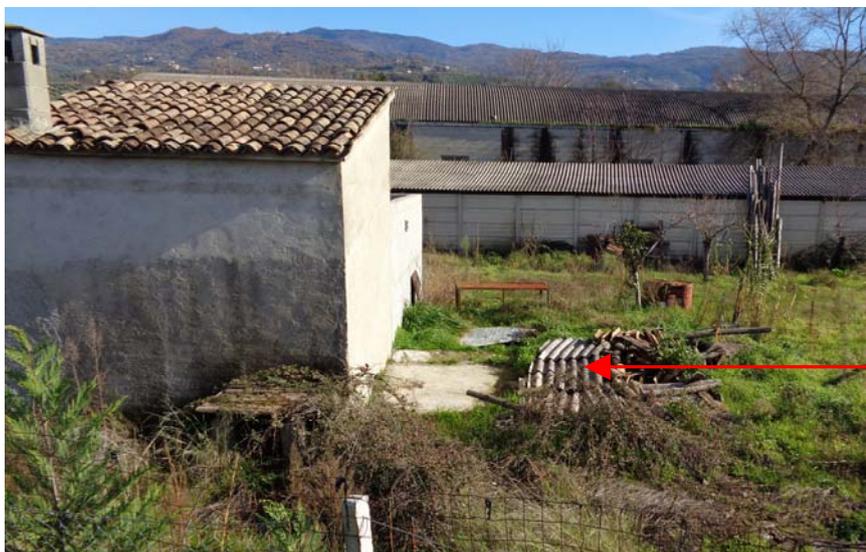
FOTO N°16 – Lastre di amianto accantonate nei pressi dei manufatti N°6

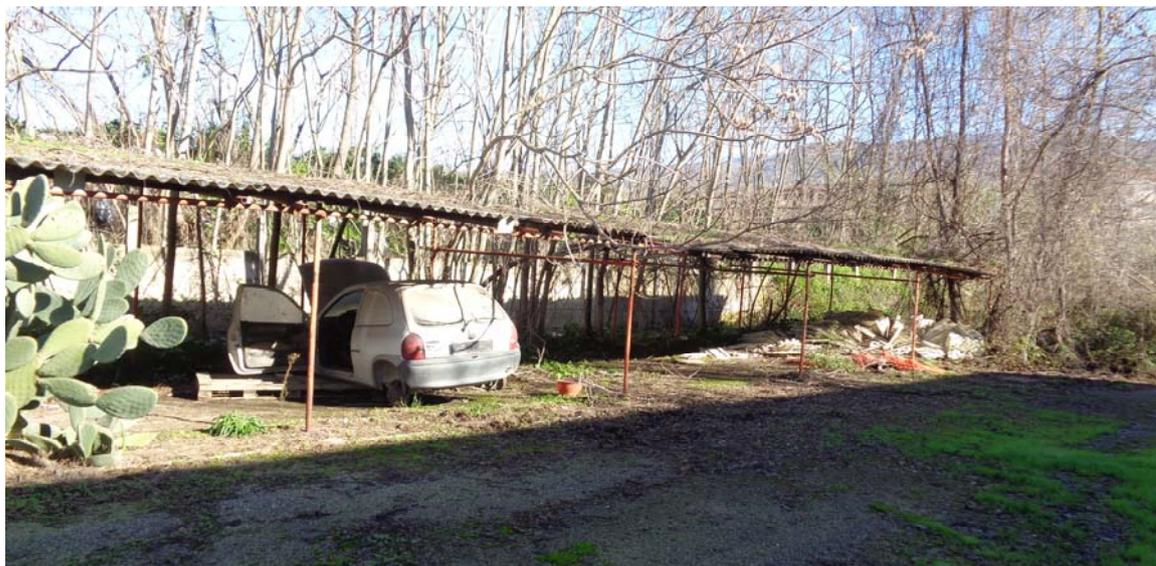
FOTO N°17 – Tettoia N°7 (v. precedente foto n°14) ove sono stati rinvenuti frammenti di lastre in cemento amianto sul suolo impermeabile (conglomerato bituminoso)

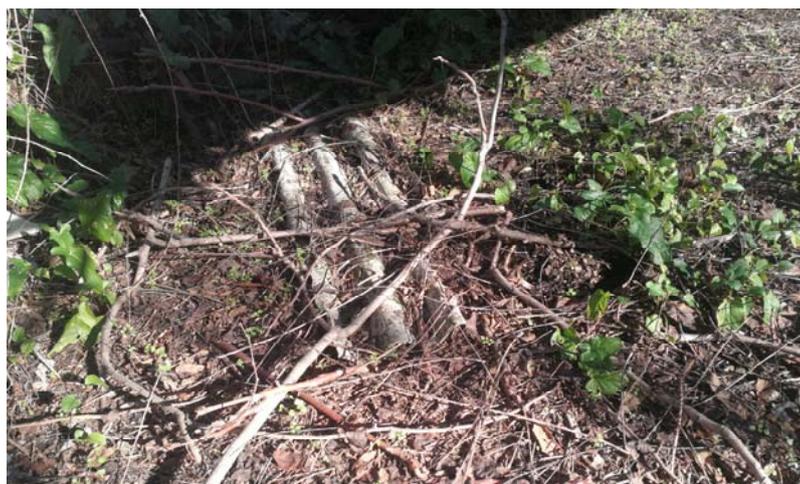
FOTO N°18–Frammenti di lastre sul suolo (tettoia N°7)

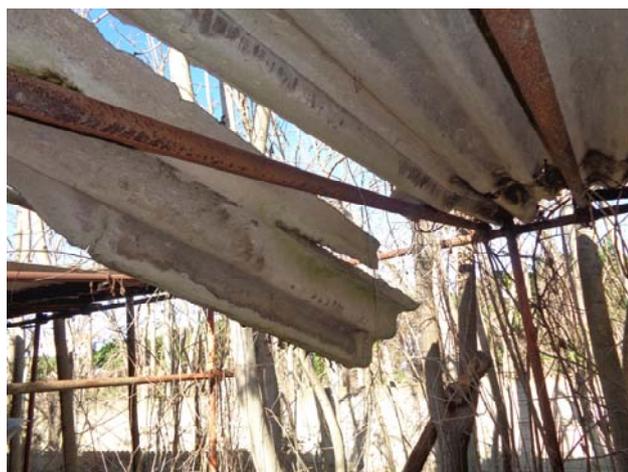
FOTO N°19-Stato delle lastre di copertura (tettoia N°7)

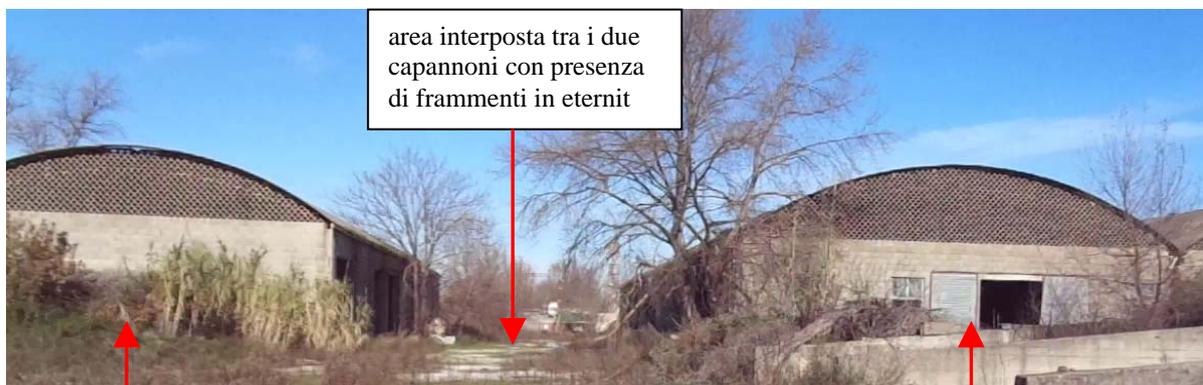
FOTO N°20– Area tra i due capannoni N° 1-2 ove sono presenti frammenti di lastre in cemento amianto sul suolo pavimentato (calcestruzzo cementizio)

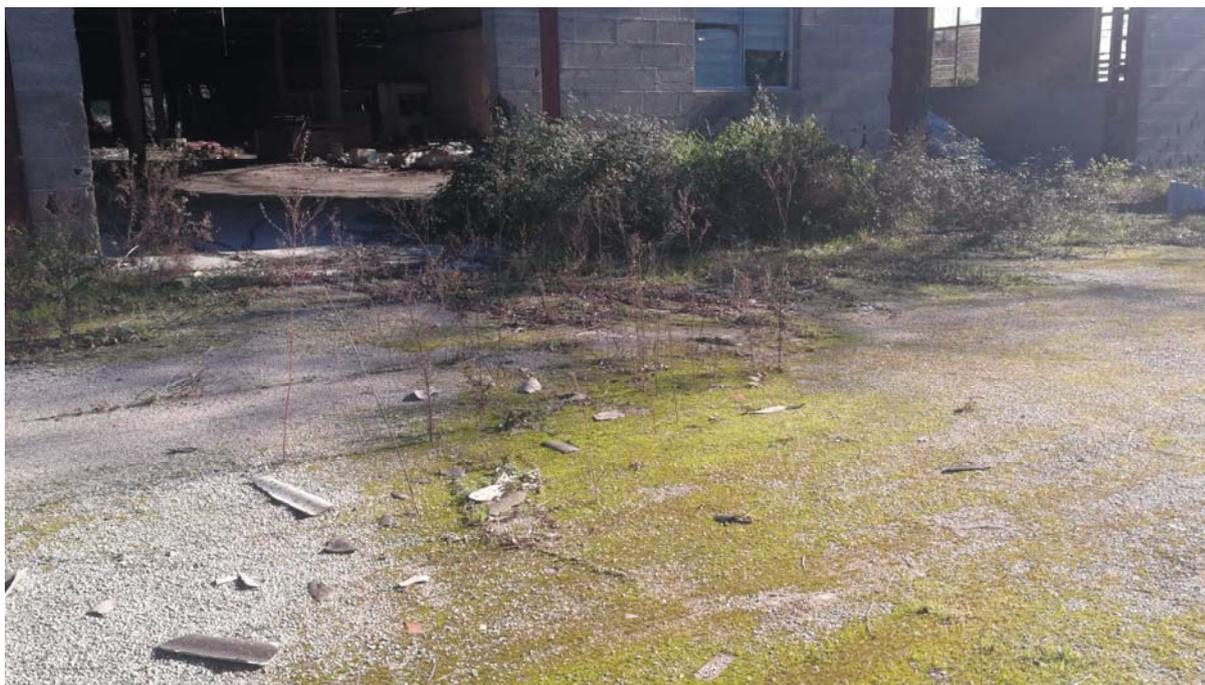
FOTO N°21– Particolare dei frammenti presenti di lastre in cemento amianto nell’area di Foto N°20 e del tipo di suolo (calcestruzzo cementizio)

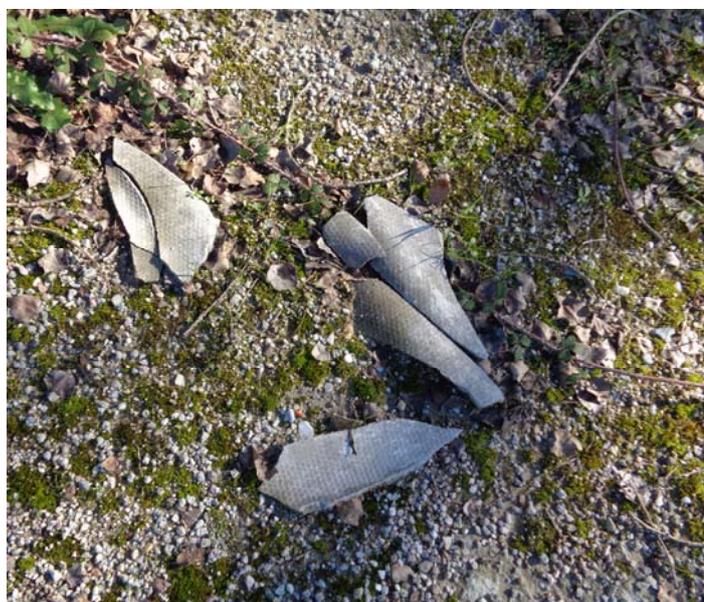
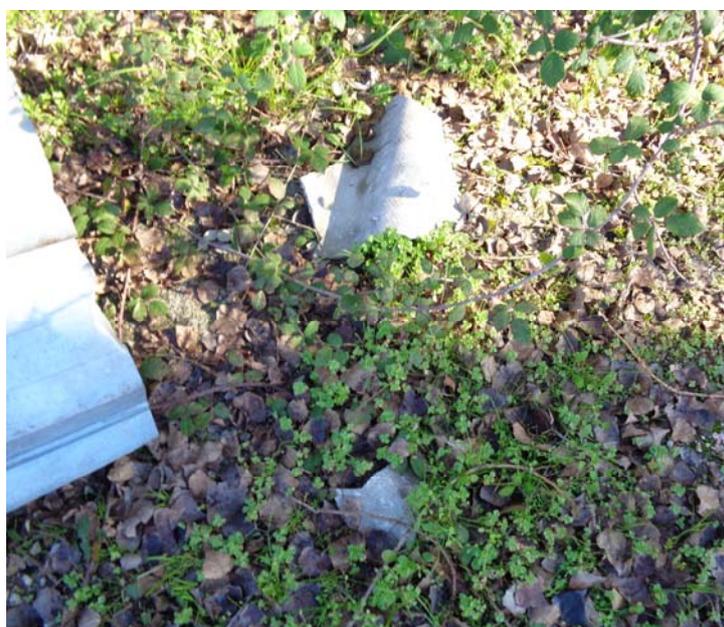
FOTO N°22–23 - Vista ravvicinata dei frammenti di lastre in cemento amianto (eternit)

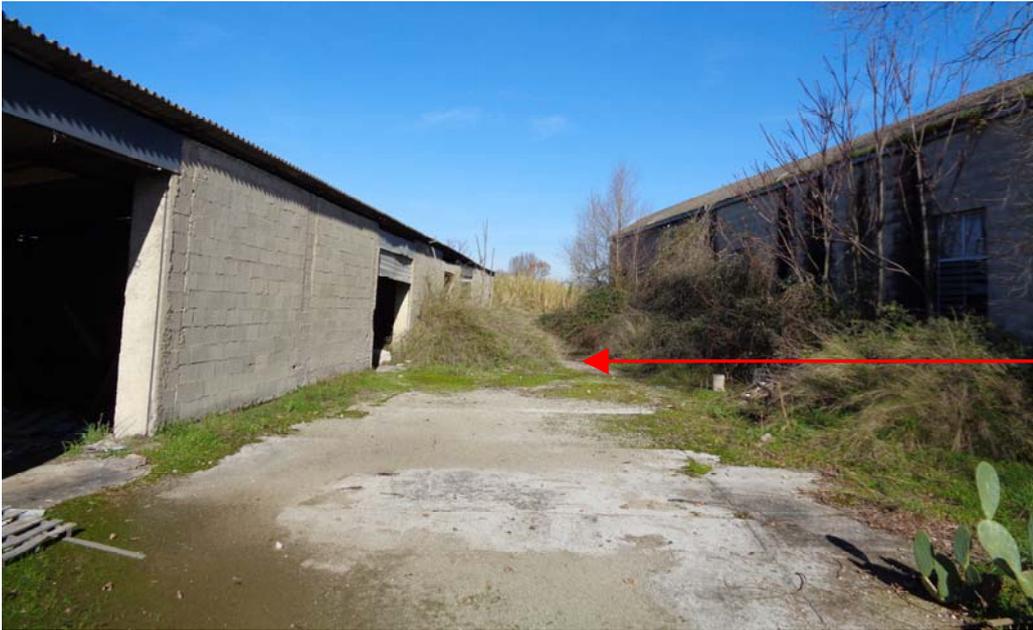
FOTO N°24 - Area tra il capannone N°2 ed il magazzino N°5 ove sono presenti frammenti di lastre in cemento amianto sul suolo pavimentato in calcestruzzo cementizio

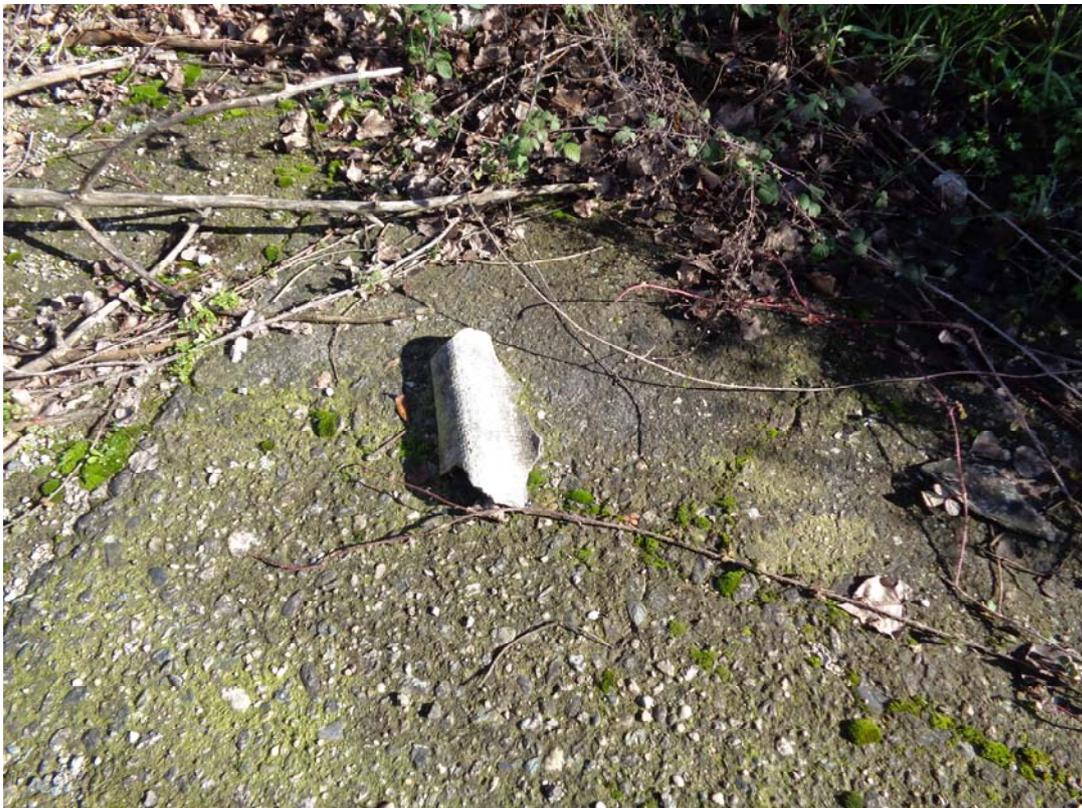
FOTO N°25 – Particolare di un frammento presente nell'area di Foto N°23 e del tipo di suolo (calcestruzzo cementizio)
