**INTERVENTI DI BONIFICA E DI RIQUALIFICAZIONE AMBIENTALE
DELL' EX FABBRICA LATERIZI F.I.L. SRL SOTTOPOSTA
A CURATELA FALLIMENTARE**

Località: Triscioli

Comune: S. Caterina Albanese

**RELAZIONE TECNICA PER L'ACCERTAMENTO DELLO STATO
DEI LUOGHI E DELLE ATTIVITÀ DI BONIFICA**

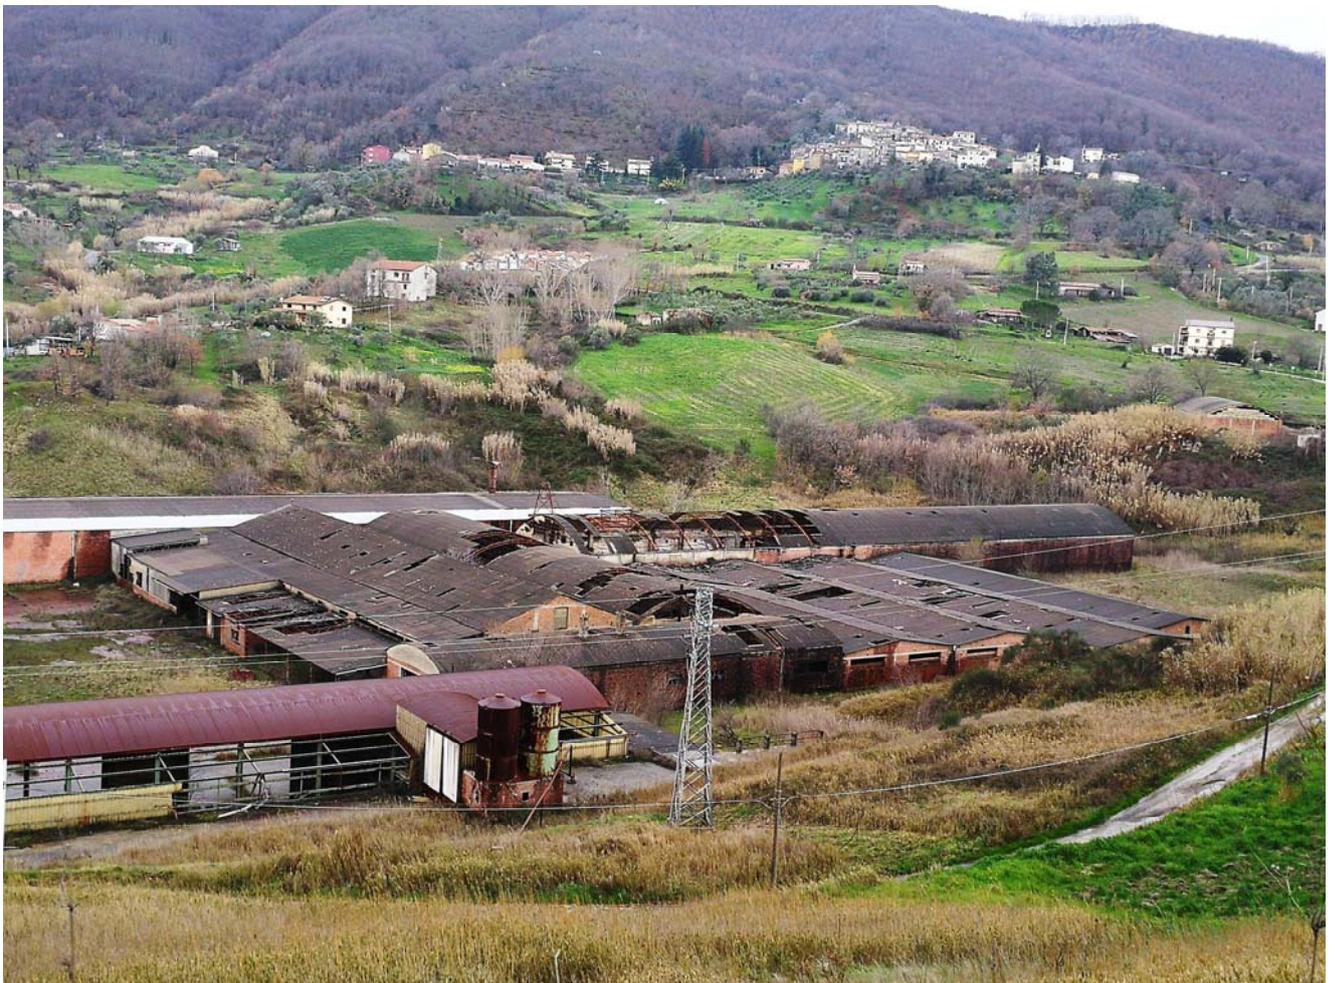
Le coperture dei suddetti capannoni sono state realizzate in massima parte con lastre di cemento amianto la cui estensione ammonta a circa **14.000 mq**. Le sottostanti Foto N° 1 e 2 rappresentano la vista aerea dell'area e le coperture dei capannoni prima degli interventi di bonifica.

Foto N°2 – Foto rappresentativa delle coperture prima degli interventi di bonifica (anno 2018)

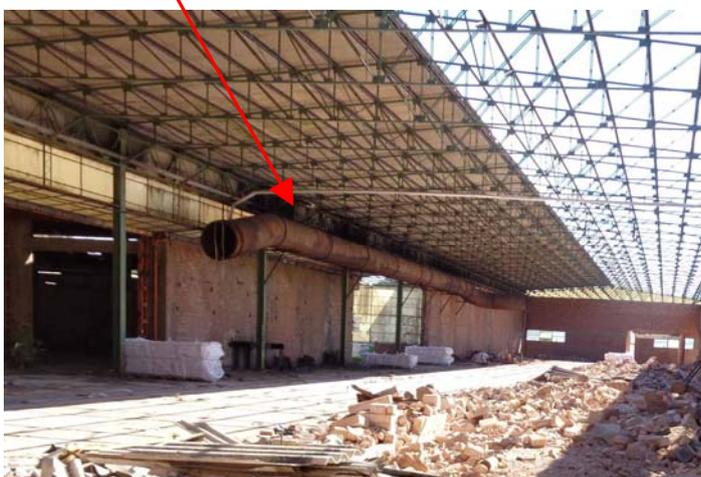
Tali guarnizioni, disposte fra le teste degli elementi delle suddette condotte con lo scopo di evitare le dispersioni e garantirne la perfetta tenuta e continuità, allo stato attuale risultano non confinate nè protette, in quanto la maggior parte degli elementi delle suddette condotte risultano separati e posati a terra (v. Foto N°3-4).

Foto N°3 – Condotta aerea metallica

Per quanto già argomentato i lavori di bonifica di tali materiali dovranno essere realizzati **nel più breve tempo possibile** al fine di evitare che l'azione esercitata dagli agenti atmosferici ne causi l'ulteriore polverizzazione e frammentazione ed il conseguente rilascio delle pericolose fibre d'amianto.

La ditta affidataria dovrà presentare alla competente ASP un nuovo Piano di Lavoro che preveda la bonifica con tecniche che saranno concordate e/o imposte indicate dalla ASP (glove bag o altre). In ogni caso in tutte le zone ove fossero rinvenuti tali materiali friabili si renderà necessario effettuare una pulitura con raccolta del materiale pulverulento che potrebbe essere contaminato da fibre d'amianto.

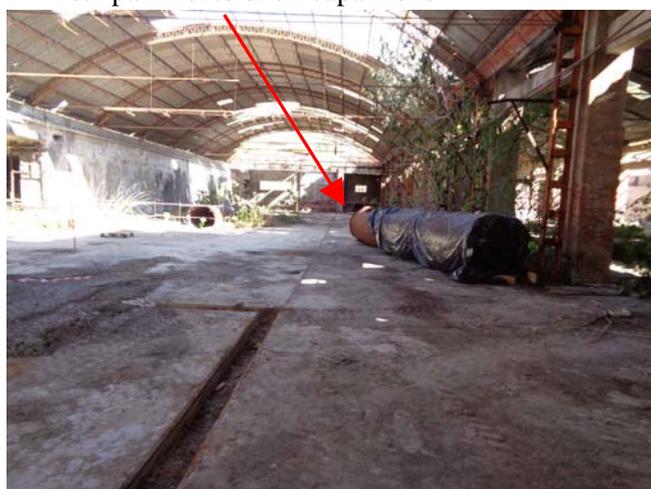
Foto N°4 – Elementi della condotta di Fig. 3 posati sul pavimento di un capannone

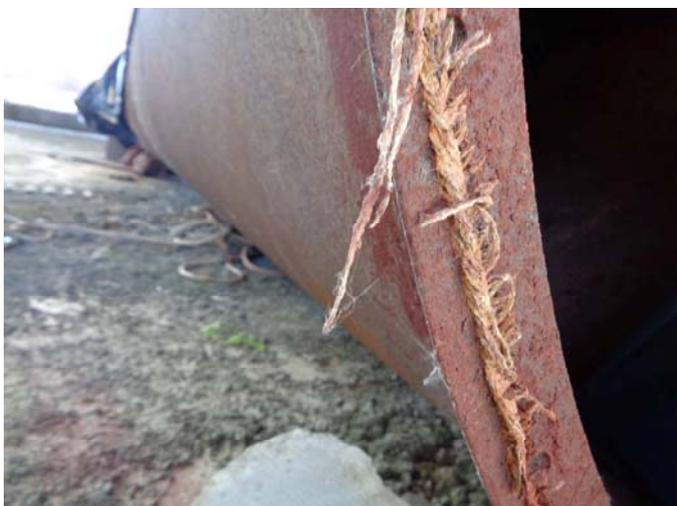
Foto N°5 – Particolare della guarnizione nella zona di giunzione dei tubi di una condotta

Considerato che lo stato dei luoghi è configurabile come una situazione ad **alto rischio di inquinamento ambientale** (essendo tali materiali - corde e tessuti - **classificati come friabili** in quanto costituiti da quasi interamente da amianto crisotilo in grado di rilasciare fibre - confr. Tab. 1 DM 6.9.94), non vi è dubbio che **si rende necessario provvedere alla loro bonifica** al fine di scongiurare qualsiasi ulteriore rischio di esposizione della popolazione locale. Per questo motivo non è possibile considerare l'ipotesi della sola messa in sicurezza in quanto si tratterebbe solo una misura di carattere temporanea.

Il nuovo intervento di bonifica (per la cui realizzazione è richiesta l'iscrizione alla **Categoria 10B** dell'Albo Nazionale Gestori Ambientali) dovrà prevedere, inoltre, il **monitoraggio ambientale** negli ambienti interni in cui sono presenti materiali contenenti amianto sia di natura friabile che compatto al fine di verificare, una volta terminati i lavori, l'eventuale presenza di fibre d'amianto.

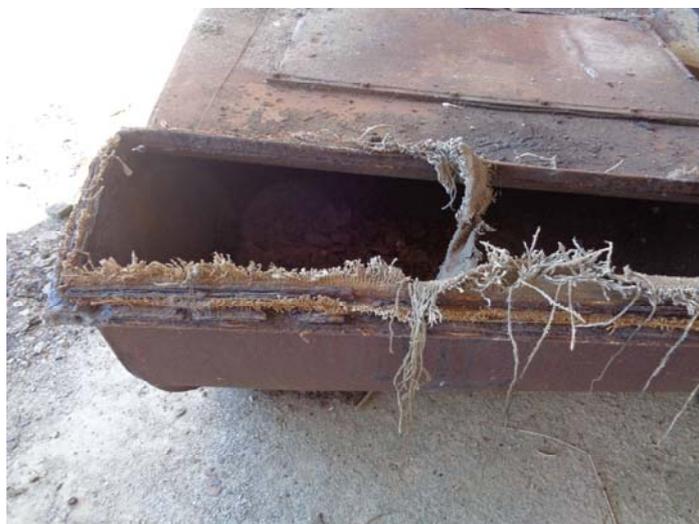
Foto N°6 – Particolare della guarnizione nella zona di giunzione nella condotta di ventilazione

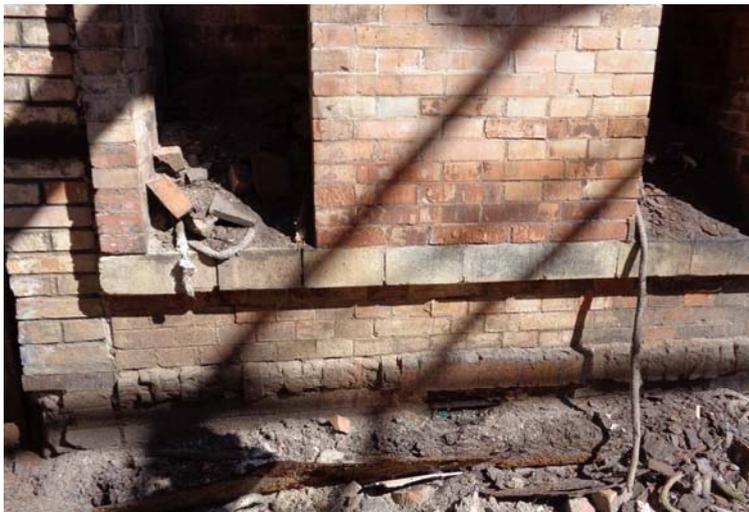
Foto N°7 – Vista di alcune corde in amianto

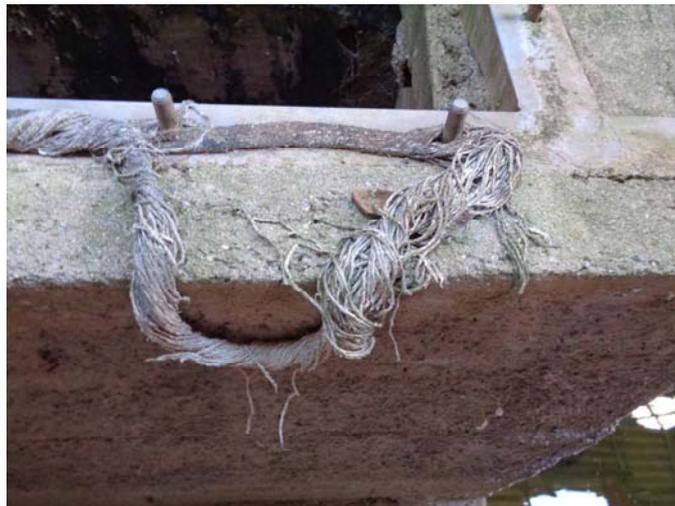
Foto N°8 – Particolare di una corda
