PARERE TECNICO RIGUARDANTE LA DOCUMENTAZIONE PROT. N°6132 DEL 18.12.2019 PRESENTATA AL COMUNE DI CERISANO DALL'AVV. PAOLA FRANCESCA BAFFA RELATIVA A DELLE COPERTURE IN CEMENTO AMIANTO PRESENTI SUGLI IMMOBILI DI PROPRIETÀ DEL SIG. MANDARINO PIERINO SITI IN VIA S. DOMENICO (EX FALEGNAMERIA) SOTTOPOSTI A CURATELA FALLIMENTARE

IL TECNICO INCARICATO
ing. Giuseppe Infusini
(Presidente dell'ONA-Onlus Cosenza)

Cosenza, li 11.02.2020

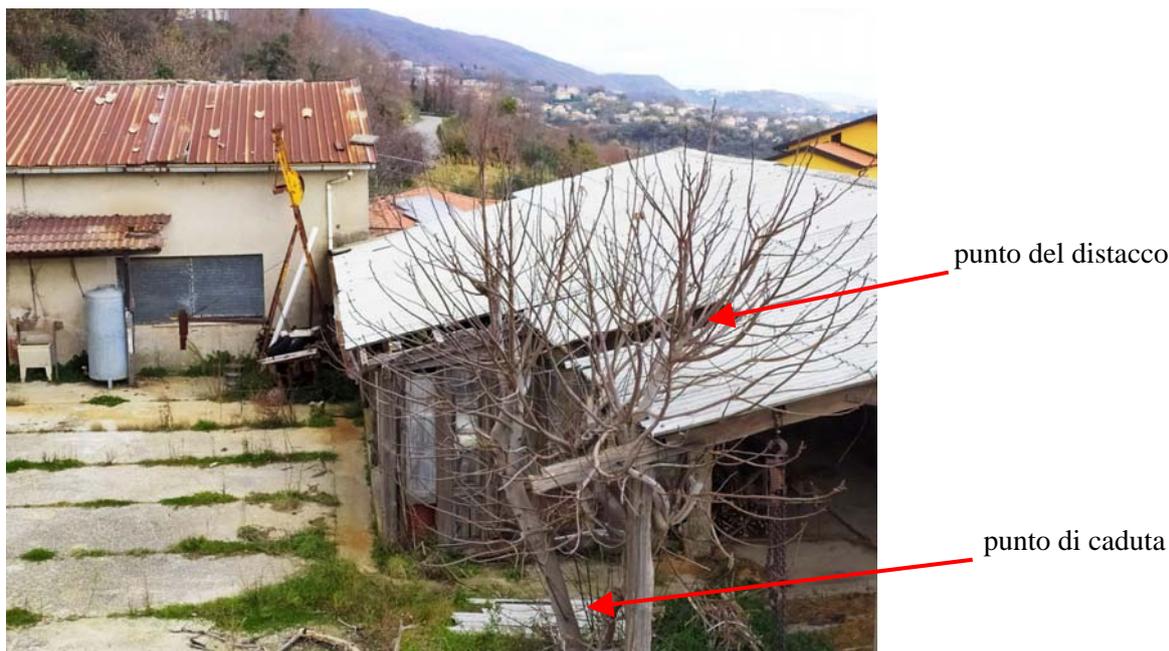
Foto relativa al distacco di una lastra di cemento amianto verificatosi il 29.12.2019

Si tratta di un evento che induce a riflettere sulla solidità del sistema di fissaggio delle lastre e dello stesso supporto, trattandosi di una struttura la cui esecuzione non risulta essere stata autorizzata, ovvero in assenza di documenti tecnici approvati. Una condizione questa, come si arguisce, che non garantisce l'esecuzione della struttura "a regola d'arte" e che, oltretutto, in base agli atti consultati, non risulta essere stata soggetta ad alcun intervento di manutenzione nel corso degli anni.

Si deduce, pertanto, l'esistenza di un **pericolo incombente** nella zona in caso di maltempo, sia in ordine alla possibilità che possano verificarsi altri episodi con cadute di lastre (o parti di esse) in punti anche più distanti, dando origine alla formazione di frammenti di lastre in grado di rilasciare le pericolose fibre d'amianto.

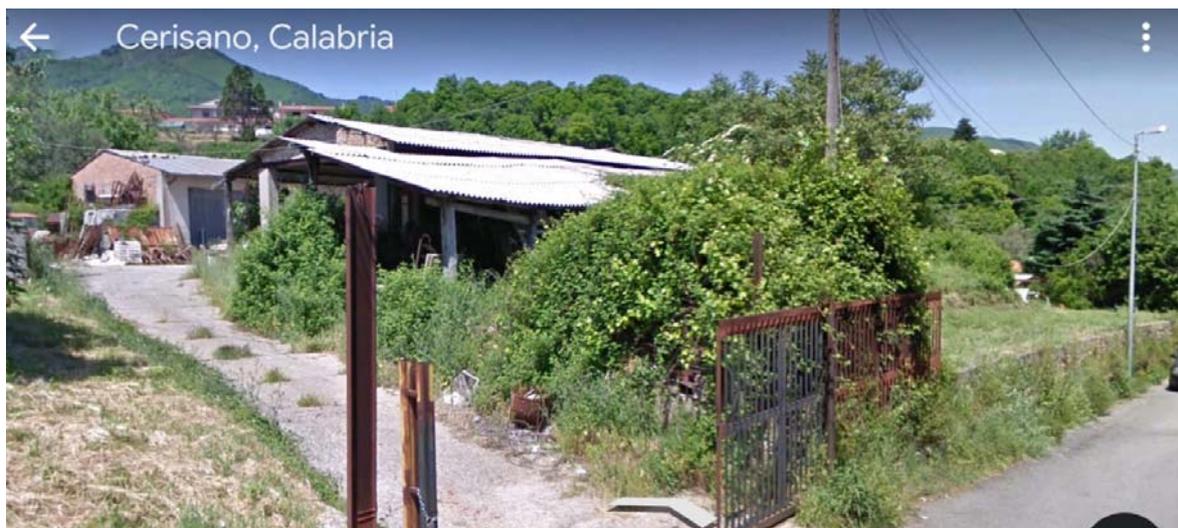
Immagine 2

A tal proposito si riporta l'immagine storica di Google Maps dell'anno 2009 dalla quale chiaramente lo stato di “avvallamento” della copertura della **tettoia A1** e di degrado della sua struttura, che solo in data 30.11.2019 il CTU riesce a rilevare.

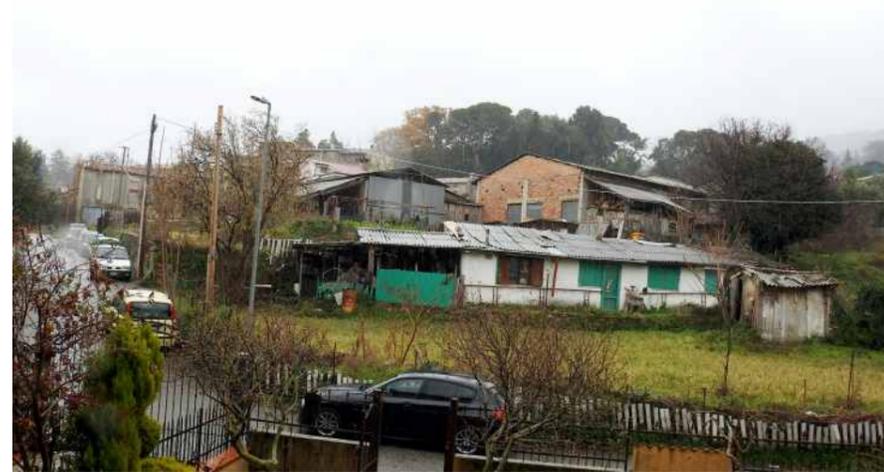
Foto N°2 (PV1) - Vista generale fronte Nord dell'area (fabbricati D, C, B, A)

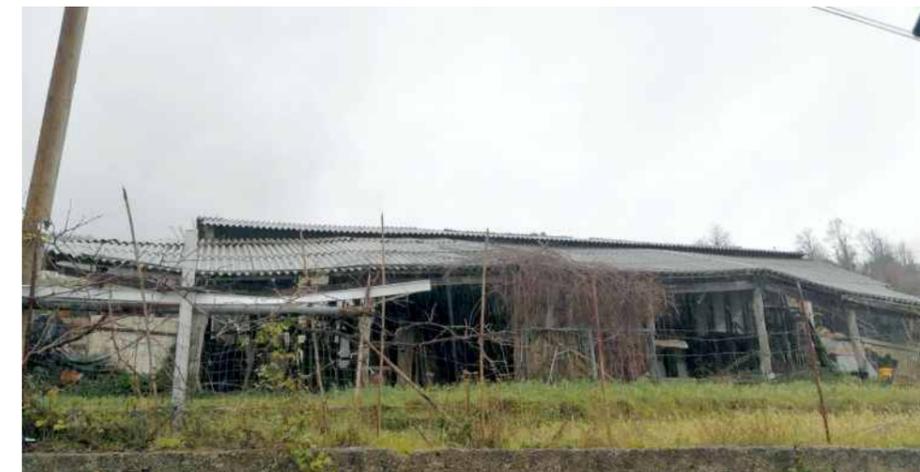
Foto N°3 (PV2) - Vista generale fronte Est del fabbricato «A». Si evince la presenza di avvallamenti della copertura della tettoia annessa conseguenti a deformazioni e cedimenti degli elementi portanti in legno (tettoia meglio identificata come **A1** in Relazione)

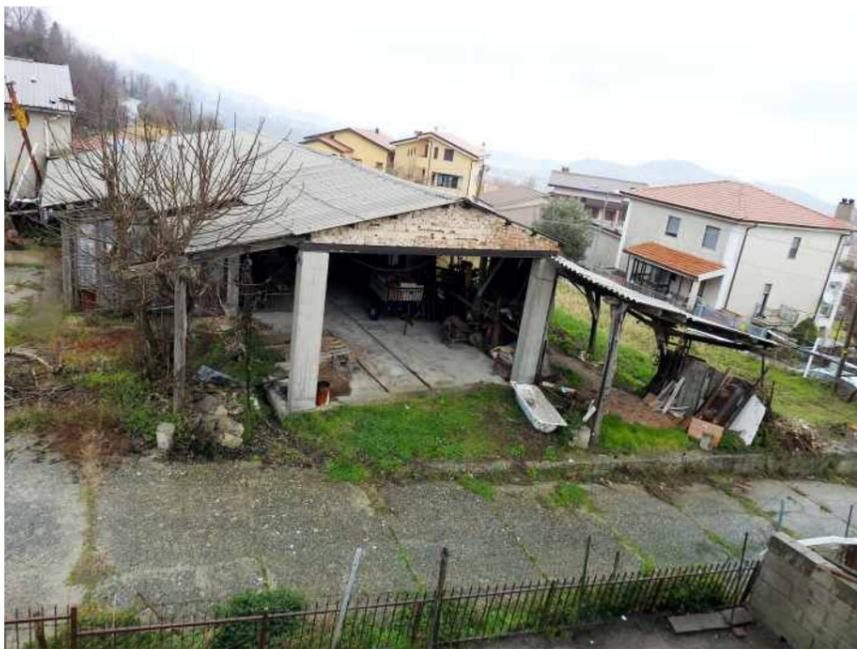
Foto N°4 (PV3) - Vista generale da Sud del fabbricato «A». Si nota un degrado generalizzato conseguente alla disconnessione degli elementi di colmo (in cemento amianto) e delle lastre di copertura per la mancanza e/o rottura delle stesse

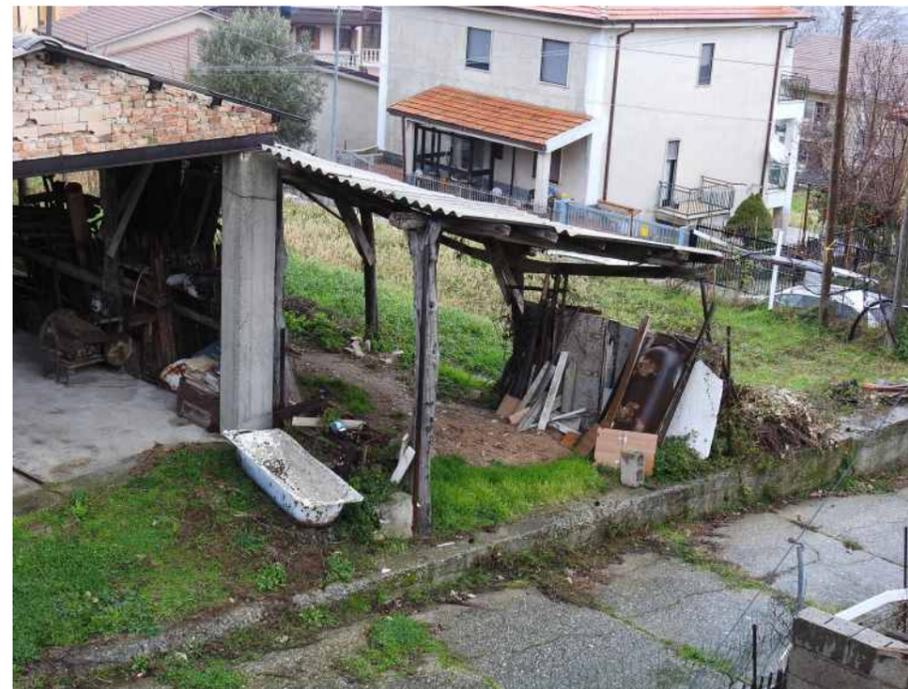
Foto N°5 (PV3) - Vista particolareggiata della tettoia A1 lungo il fronte Est del fabbricato «A». Si notano gli elementi portanti in legno con segni di degrado e di dissesto

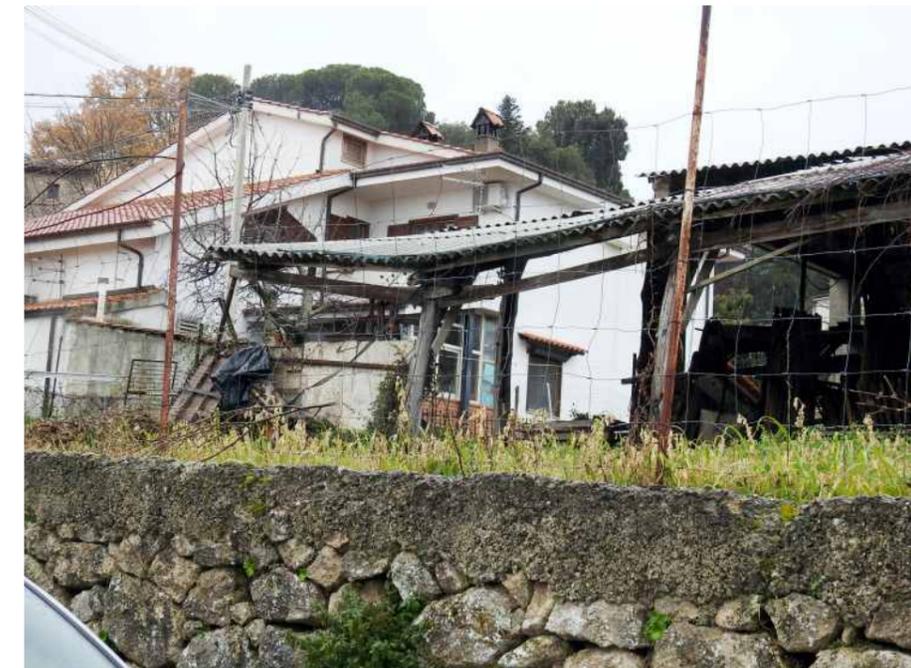
Foto N°6 (PV2) - Vista lato Est della **tettoia A1** di Foto N°3 e 5, in stato di dissesto statico

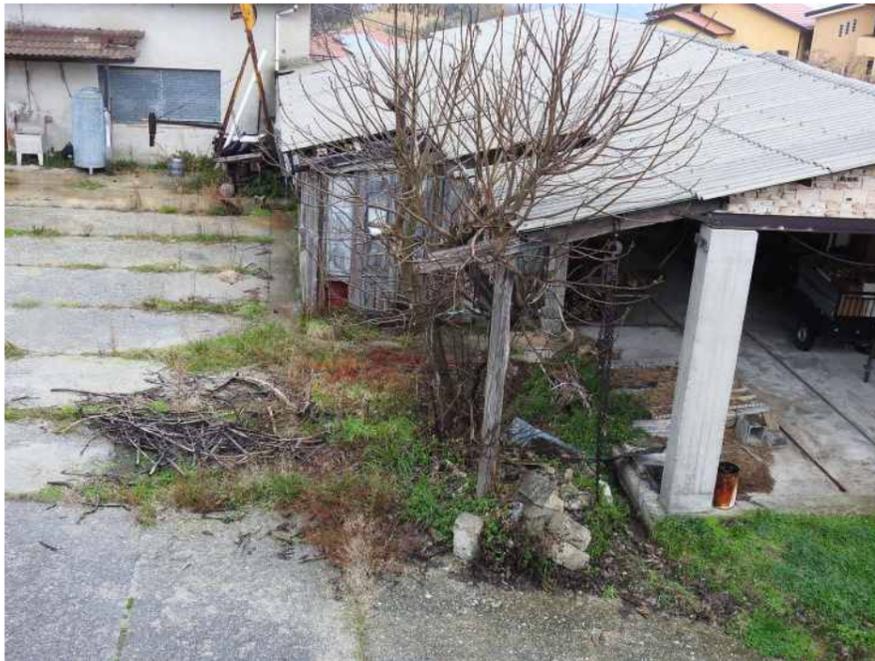
Foto N°7 (PV3) - Vista particolareggiata della falda di copertura del fabbricato «A», lato Ovest. Si nota la mancanza di una lastra in cemento amianto (crollata a terra in data 29.12.2019 come specificato nella Relazione) e la continuità della falda che risulta sostenuta in parte da una struttura in c.a. ed in parte da una struttura in legno, quest'ultima in precario stato di assetto statico (confr. Doc_2 degli Allegati)

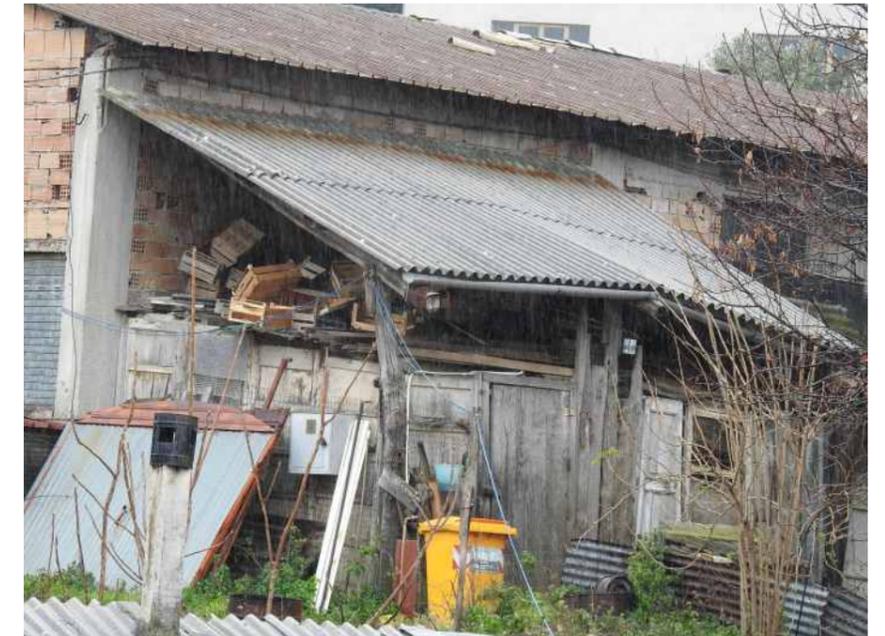
Foto N°9 (PV1) - Vista particolareggiata della tettoia «B». Si evince la non uniformità della falda conseguente a deformazione della struttura portante in legno in precario equilibrio statico

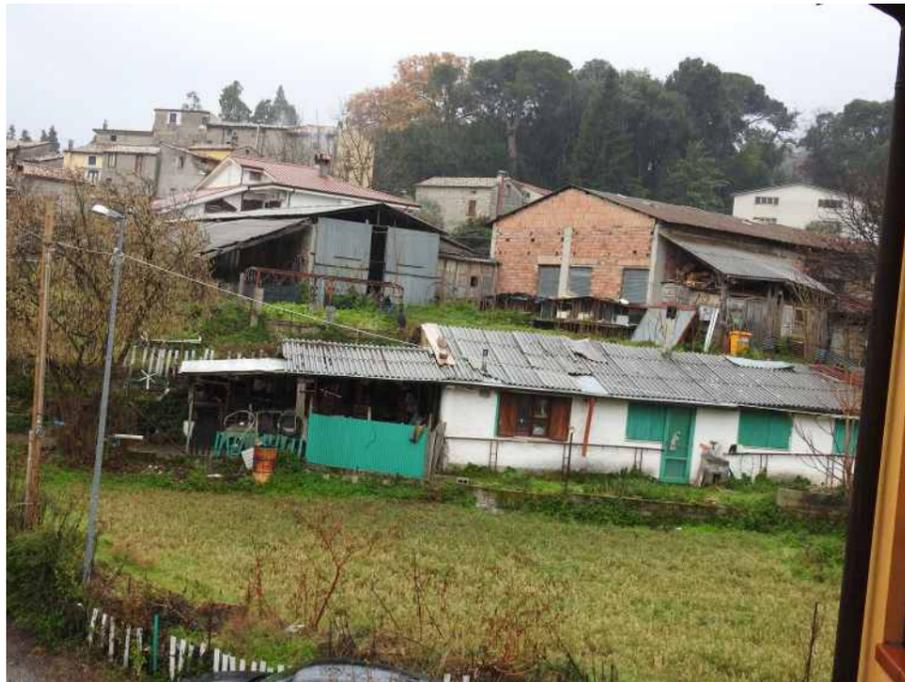
Foto N°10 (PV1) - Vista ravvicinata della copertura del fabbricato «C». Si può notare la presenza di lastre in cemento amianto non integre e/o mancanti, la sovrapposizione di pesi e l'assenza di planarità ed uniformità cromatica della copertura stessa

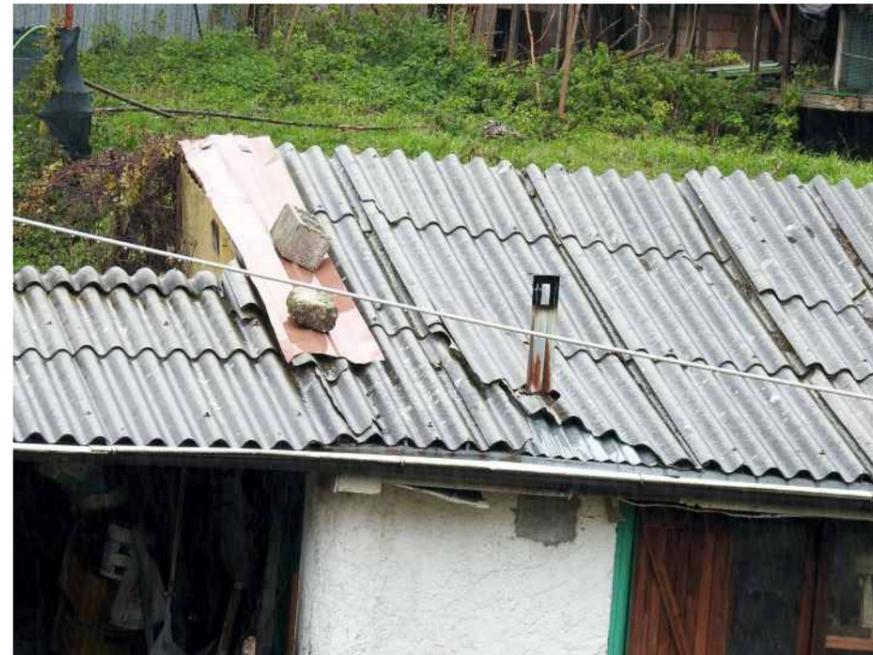
Foto N°11 (PV1) - Particolare del dissesto delle lastre di copertura del fabbricato di cui alla foto precedente, in evidente stato di degrado

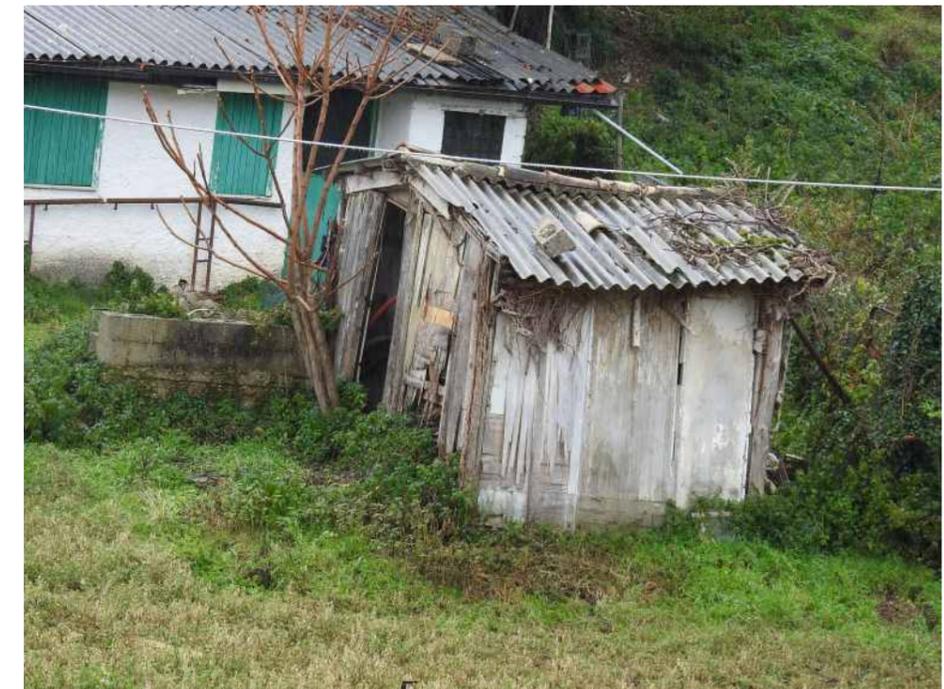
Foto N°12 (PV1) - Vista ravvicinata del fabbricato «D» con evidenza del dissesto sia della struttura portante che delle lastre di copertura, ampiamente in stato di degrado
