## COMUNE DI MALITO (Cs)

### INTERVENTI DI BONIFICA DA **AMIANTO** FABBRICATO DI EDILIZIA POPOLARE DI VIA FALCONE

### RELAZIONE SULLA SUPERVISIONE DEI LAVORI DI BONIFICA (Determina del Responsabile del Servizio Tecnico n° 191 del 21.06.2022)

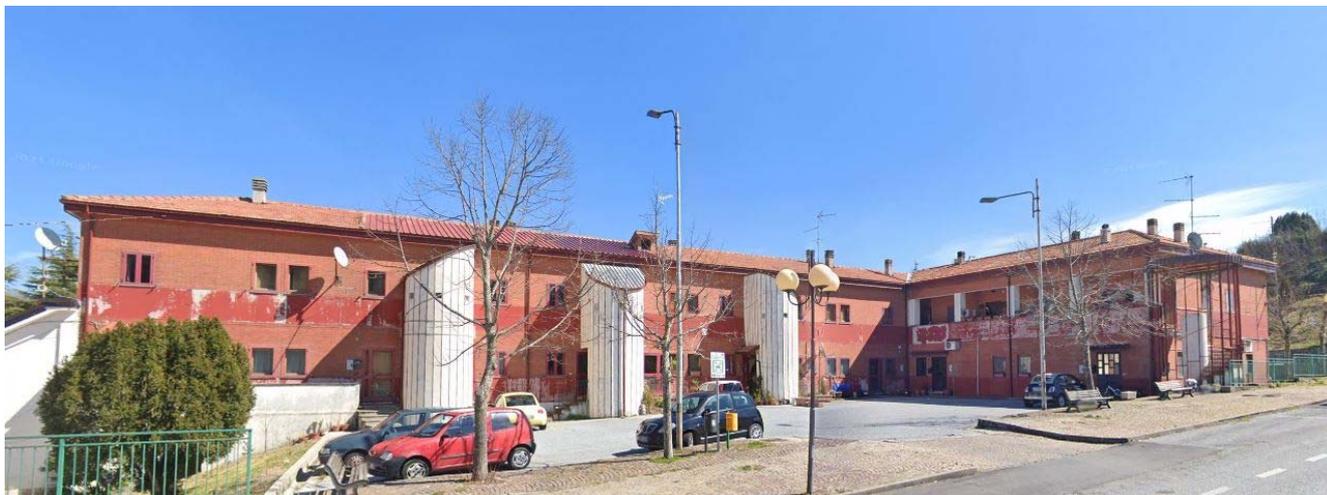
Vista del prospetto frontale dell’edificio interessato dalla bonifica di pannelli in cemento amianto

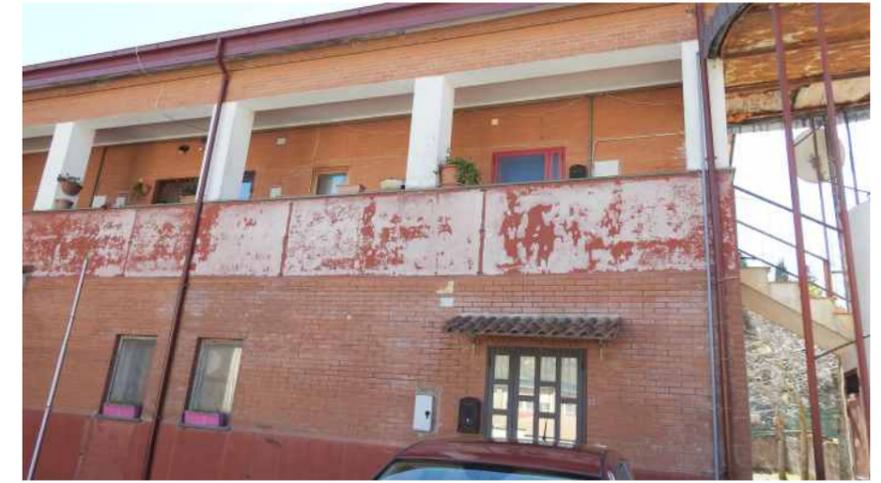
In relazione al loro **stato di conservazione** una parte dei pannelli presenta un marcato distacco e/o degrado della verniciatura esterna, evidentemente dovuti a danneggiamenti pregressi sia di origine propria (degrado, perdita di consistenza, ecc..) che accidentale (azione degli agenti atmosferici). In tali condizioni il rilascio di fibre può avvenire in funzione dell'entità e dell'avanzamento dello stato di deterioramento nel tempo (Foto n°3, 4, 5, 12). Altra condizione che può aver favorito in passato il rilascio di fibre è la **manomissione impropria** dei pannelli a seguito di lavori di installazione/riparazione di tubazioni quali quelle della rete idrica e del gas metano (Foto N°11).

Foto N°3 - Parte della facciata nord dell'ala sud est dell'edificio.  
Dalla foto si evince il deterioramento della vernice ricoprente i pannelli in MCA della fila superiore

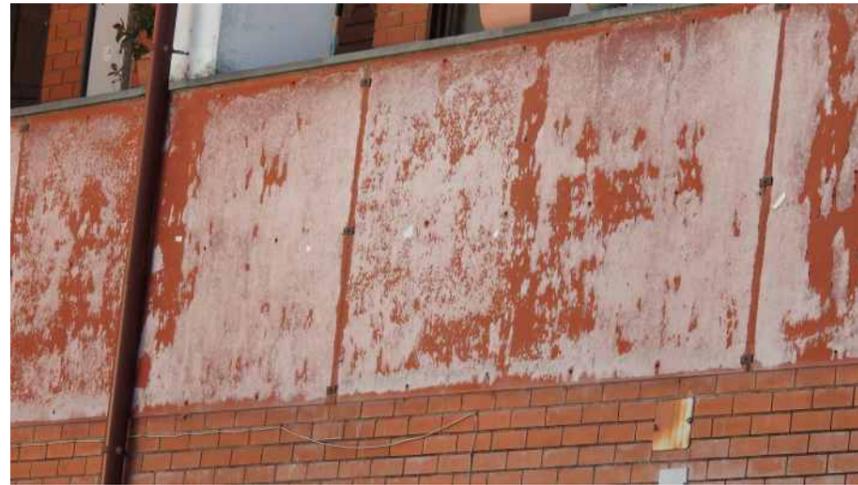
Come si può evincere dalle Foto N°4 e 12 i pannelli risultano fissati ai suddetti profili in ferro tramite viti in acciaio esagonali ed a stella disposti lungo il loro perimetro in modo tale da assicurarne la perfetta tenuta.

Foto N°4 - Vista ravvicinata dei pannelli di cui alla Foto N°3

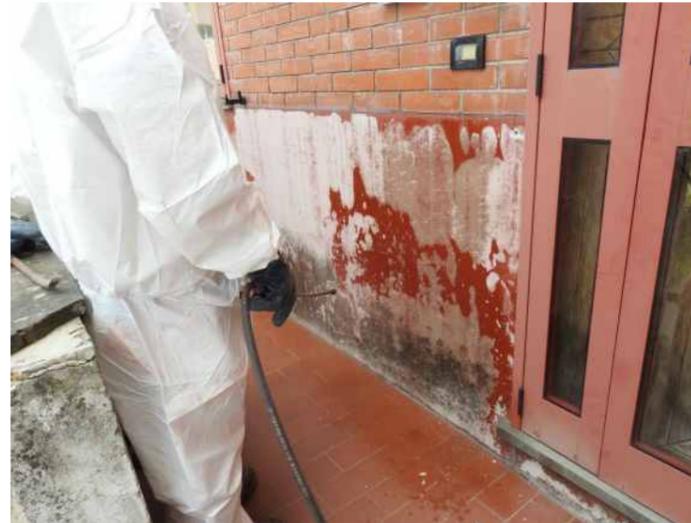
Foto N°5 - Fase di umidificazione dei pannelli in MCA con uso di pompa a mano prima della rimozione

- a) la rimozione dei pannelli è stata eseguita umidificando con pompa a mano la loro superficie esterna (Foto N°5, 6) in modo da impedire il rilascio delle fibre;

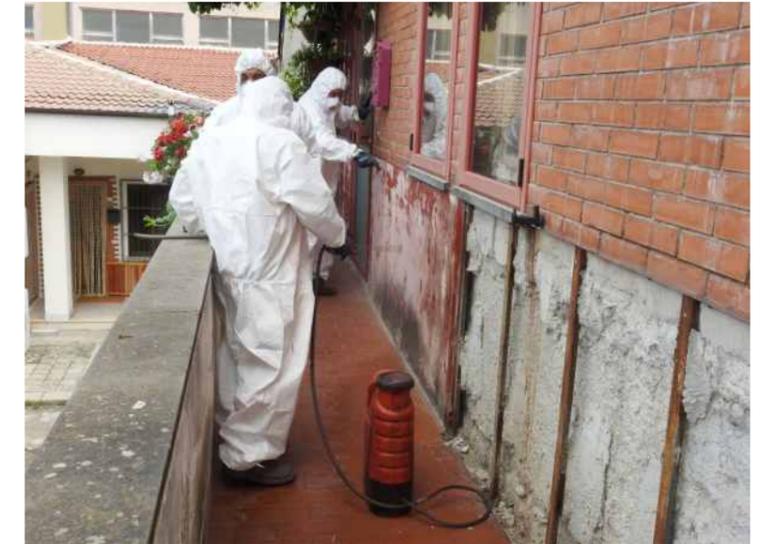
Foto N°6 - Fase di umidificazione e di asportazione di silicone esistente lungo il perimetro del pannello in MCA

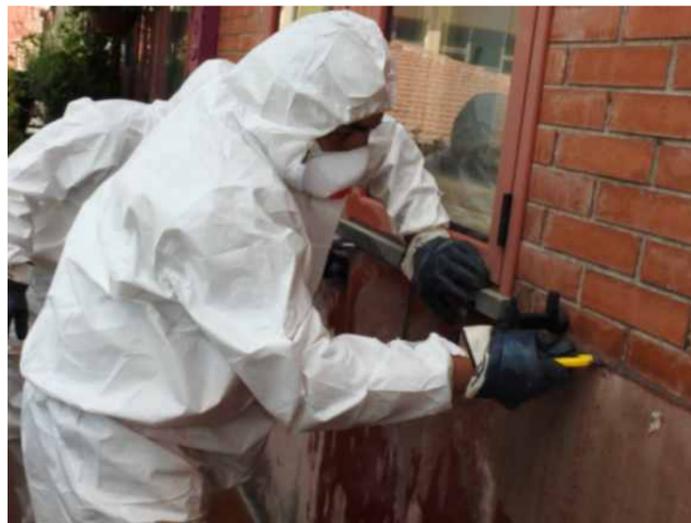
Foto N°7 - Particolare della fase di asportazione del silicone di cui ala precedente foto

- d) i lavoratori sono stati dotati di DPI monouso per la protezione delle polveri d'amianto (facciale filtrante FFP3, tuta in laminato antistatica in TNT con cappuccio, guanti in nitrile, calzature antinfortunistiche – Foto N°7, 8, 9);

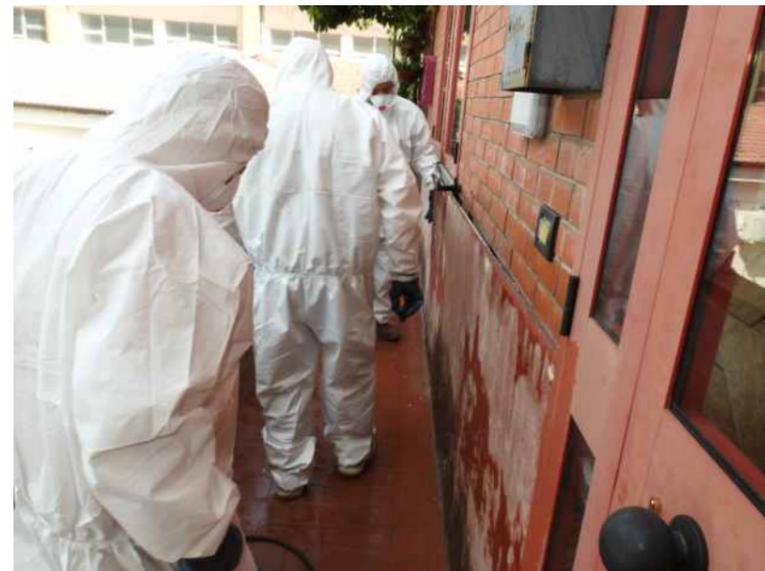
Foto N°8 - Fase di rimozione del pannello dal suo alloggiamento dopo l'asportazione di silicone e delle viti di fissaggio (confr. Foto N°12)

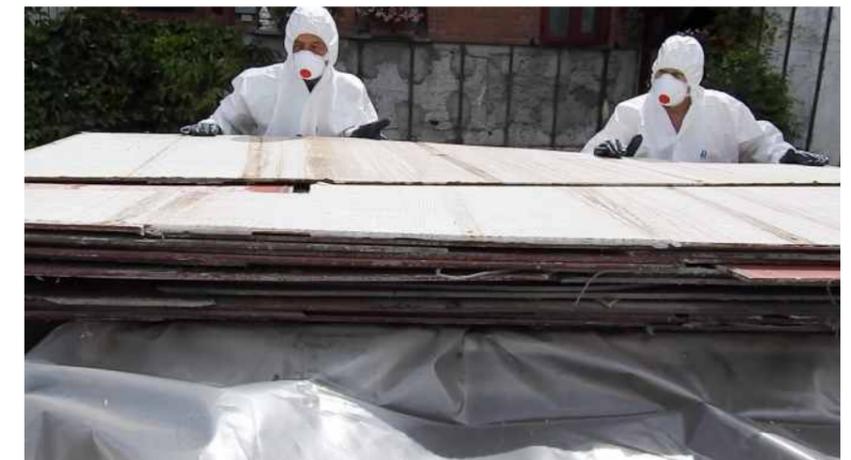
Dallo stato dei luoghi si rileva che i pannelli venivano sorretti da profili in ferro di mm 30x20 posti lungo le facciate ad interasse di cm 60 fissati tramite zanche cementate nel muro (Foto N°6, 10, 14, 16, 18), sicchè le loro dimensioni in lunghezza presentano misure variabili, multipli di cm 60, fino a mt 300. Le altezze dei pannelli risultano essere di mt 1,15 per il rivestimento inferiore e di mt 1,20 per il rivestimento superiore, mentre il loro spessore, misurato in opera, è variabile tra 8 e 10 mm (Foto N°9).

Foto N°9 - Impilaggio del materiale rimosso, posato su pedana preventivamente dotata di telo in polietilene per il successivo imballaggio ed etichettatura. Le pedane sono state posate man mano sul cassone dell'autocarro della ditta per il successivo trasporto, stoccaggio temporaneo e conferimento in discarica autorizzata

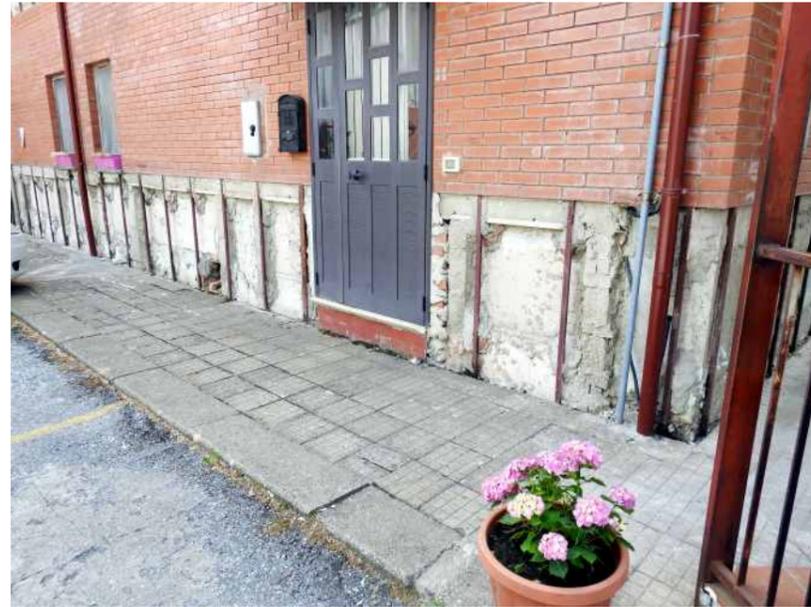
Da quanto si è potuto constatare e dedurre, l’installazione dei pannelli e dei mattoncini aveva la funzione, nella fattispecie, di rivestire le facciate del fabbricato che versavano in stato di degrado per il distacco dell’intonaco superficiale (Foto N°10), nonché per ottenere un maggiore isolamento termico delle pareti.

Foto N°10 - Disposizione degli elementi di fissaggio sulle facciata il cui intonaco si presentava incoerente ed in stato di degrado

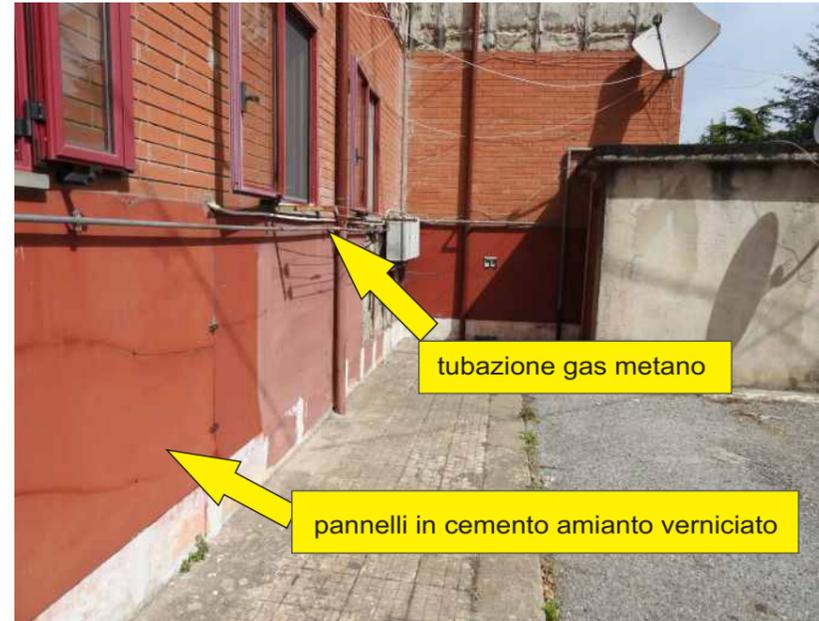
Foto N°11 - Posizione della tubazione del gas metano

- h) la presenza della tubazione di adduzione del gas metano lungo alcuni tratti del bordo superiore dei pannelli da rimuovere, ha comportato un maggior tempo di esecuzione del servizio (Foto N°11, 15) per le necessarie cautele adottate.

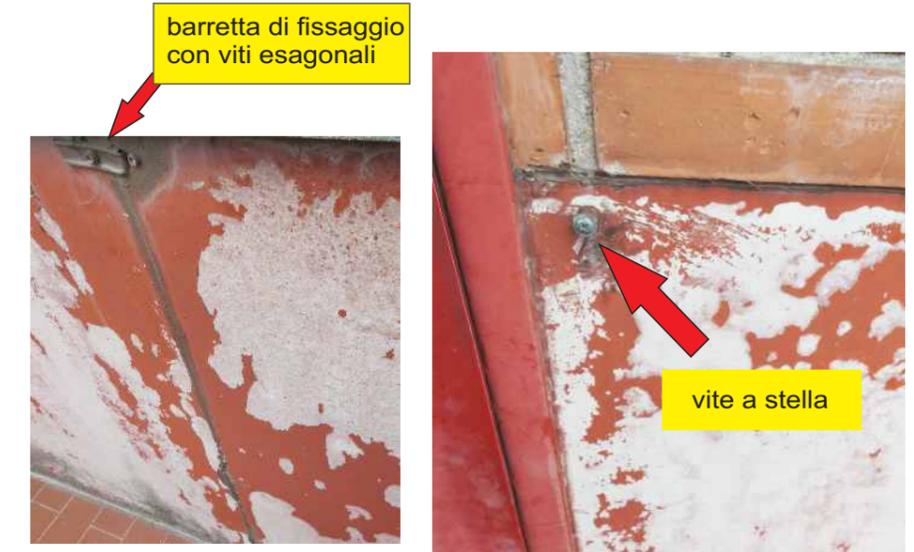
Foto N°12 - Particolare del sistema di fissaggio dei pannelli ai sottostanti elementi metallici

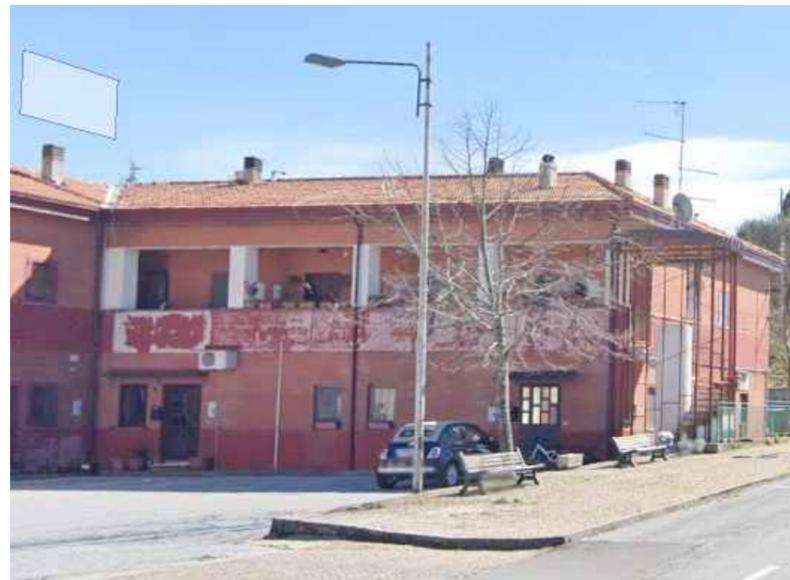
Foto N°13 - Facciata nord prima della bonifica

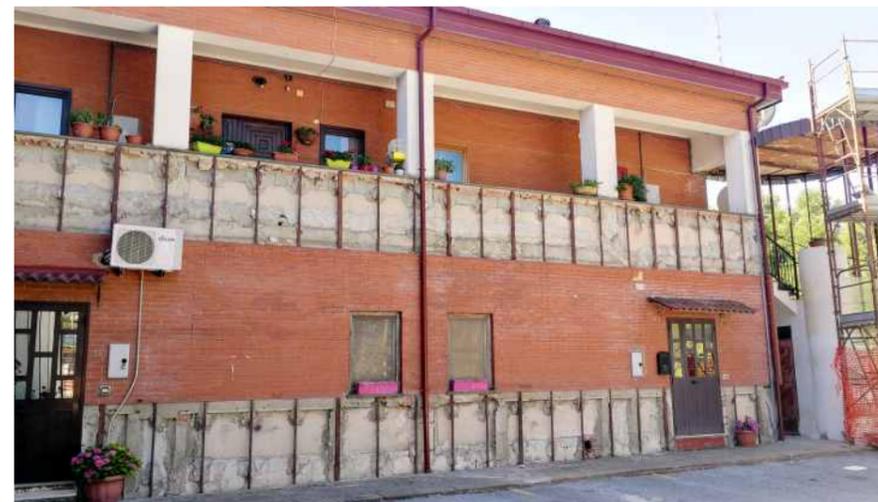
Foto N°14 - Facciata nord dopo la bonifica

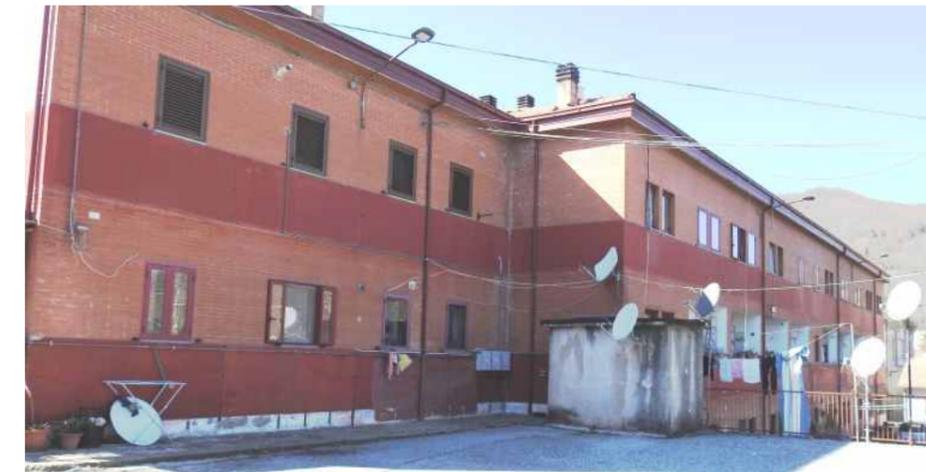
Foto N°15 - Facciata est prima della bonifica

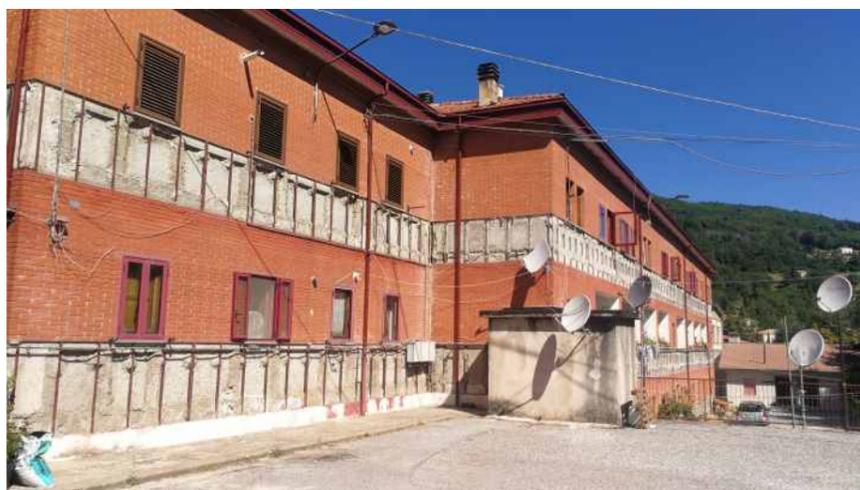
Foto N°16 - Facciata est dopo la bonifica

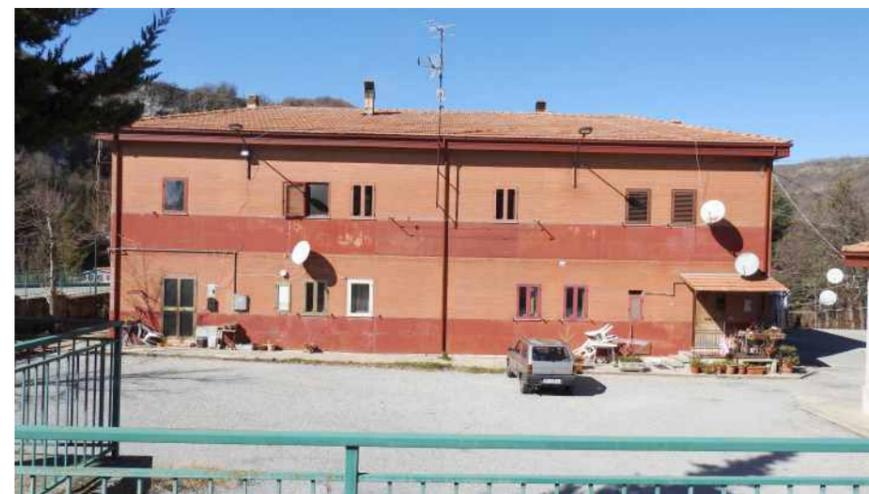
Foto N°17 - Facciata sud prima della bonifica

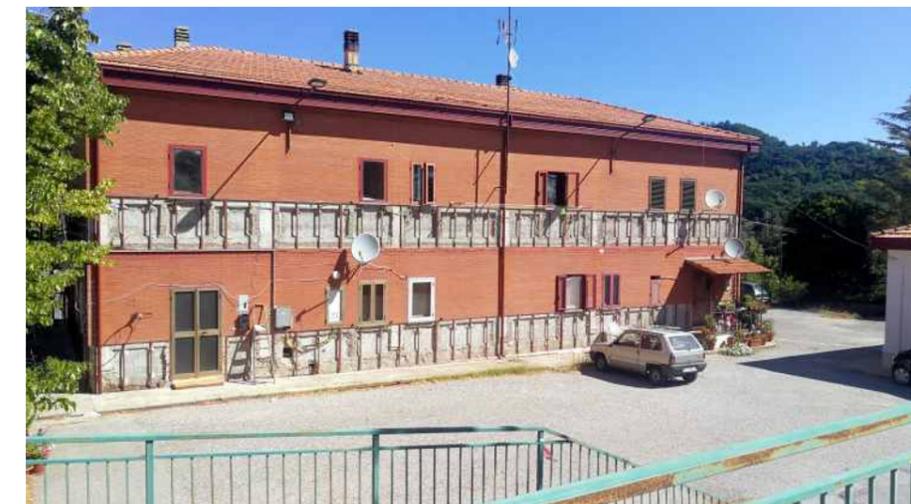
Foto N°18 - Facciata sud dopo la bonifica
