## **CORSO DI FORMAZIONE** **SPORTELLO AMIANTO:** **DAL CENSIMENTO AL PIANO COMUNALE AMIANTO**

La presenza di amianto in Italia ed in Calabria: esame dei dati del telerilevamento regionale. La bonifica di materiali in MCA compatto e friabili: trattamento e procedure di sicurezza per alcuni casi di studio.

**ING. GIUSEPPE INFUSINI** (Presidente ONA Cosenza Odv)

**Sede Operativa ONA Cosenza – 11.03.2023**

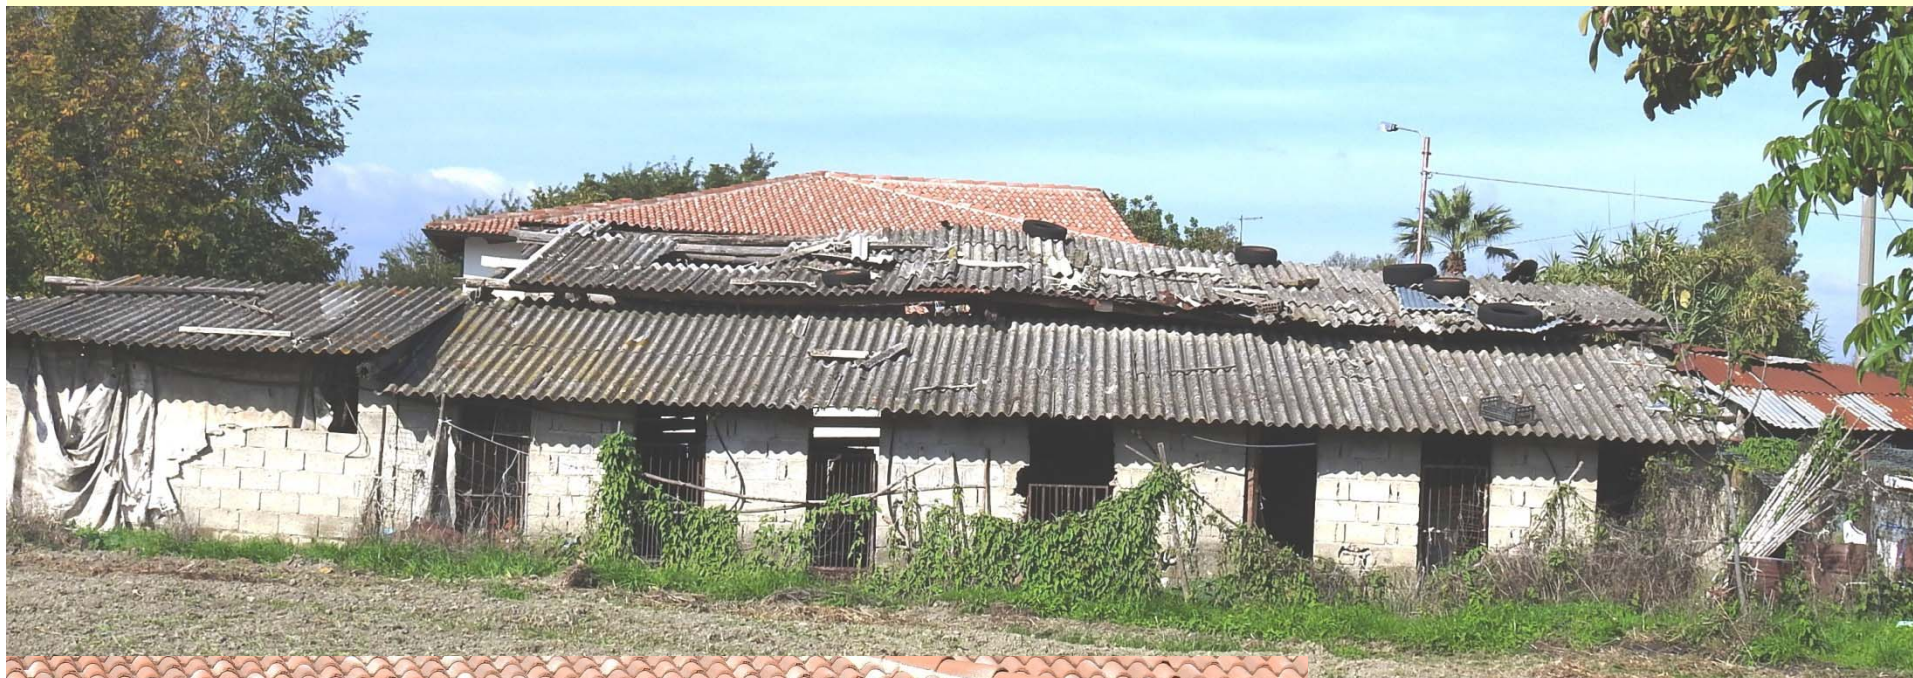
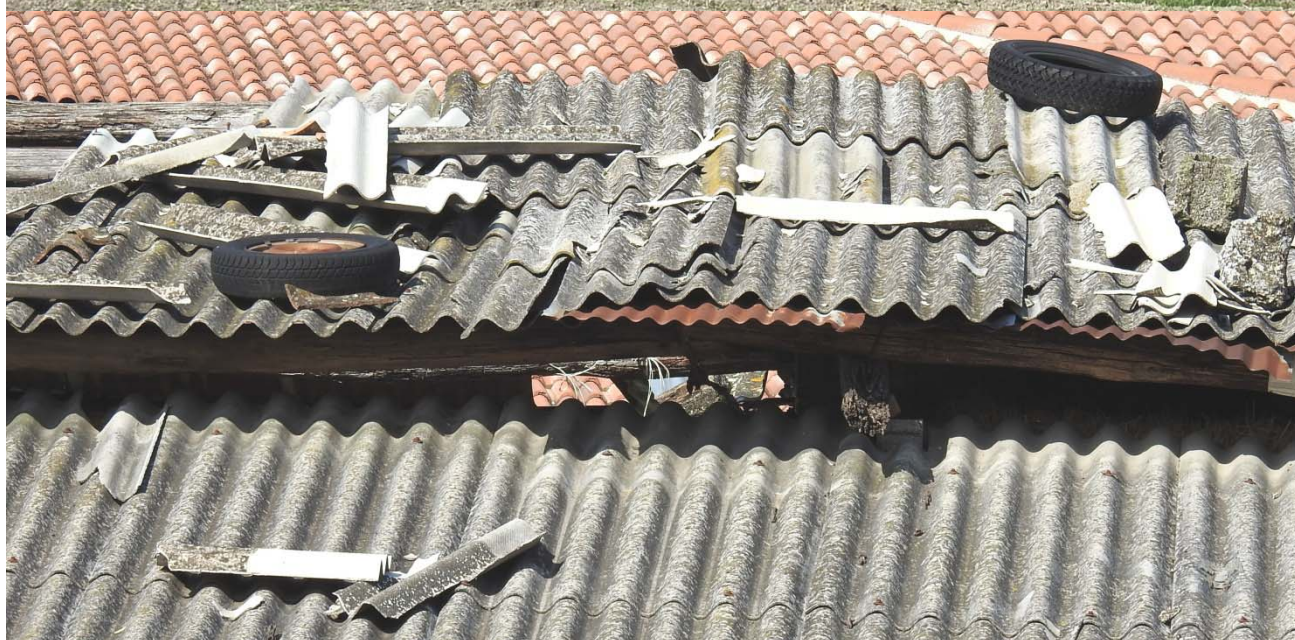
**A tal proposito occorre richiamare lo studio** *“Erosioni delle coperture in cemento amianto”*, di G. Chiappino, I. Venerandi (Medicina del Lavoro, Milano, 1991) basato su uno studio sperimentalmente condotto sulla città di Milano e di E. Meyer del 1986 su Berlino, ha stabilito che la quantità media di amianto che può essere rilasciato da coperture esistenti a seguito dei fenomeni degradativi, che divengono imponenti dopo 15 anni, **corrisponde annualmente a 3 grammi al metro quadro.**

**Condizioni di degrado  
avanzato, che rendono il  
materiale friabile**

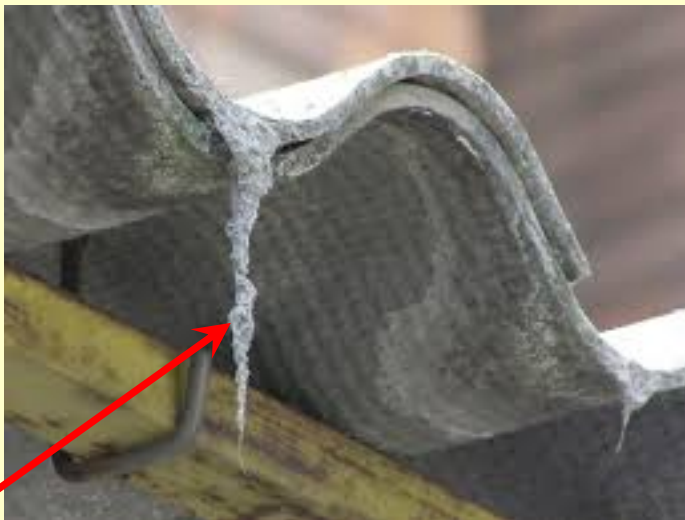
**amianto in stato di degradato**

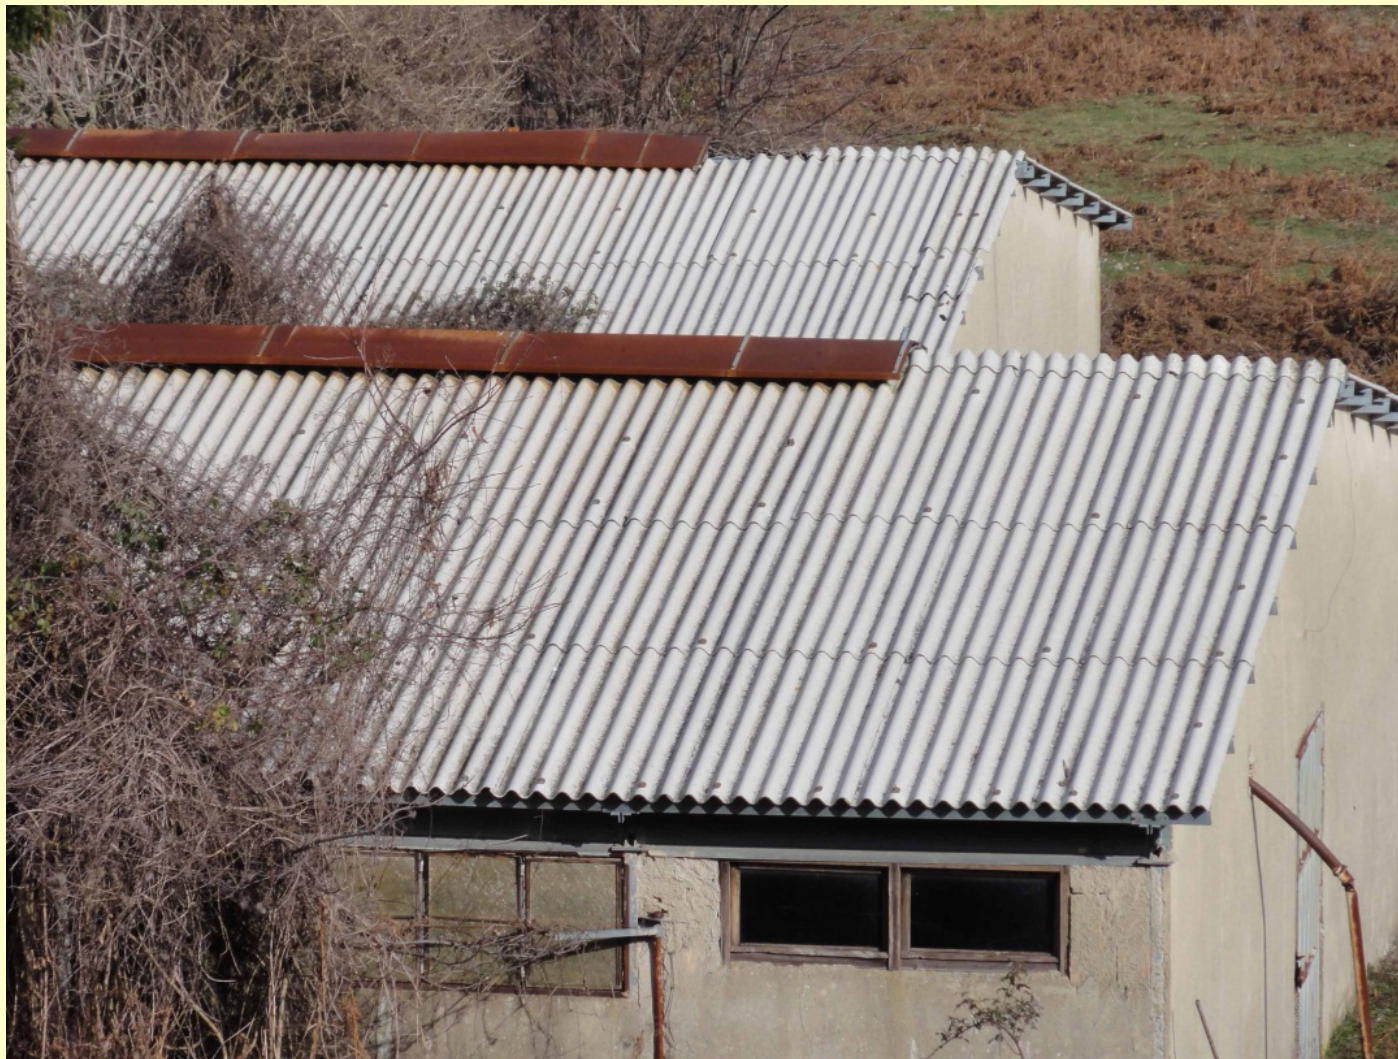
## **ESEMPIO DI LASTRE DI CEMENTO AMIANTO INTEGRE**

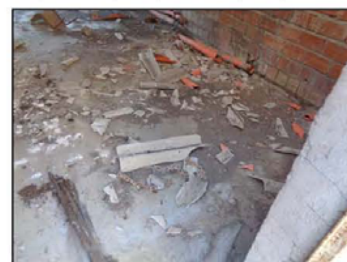
Imballaggio ed accatastamento del MCA

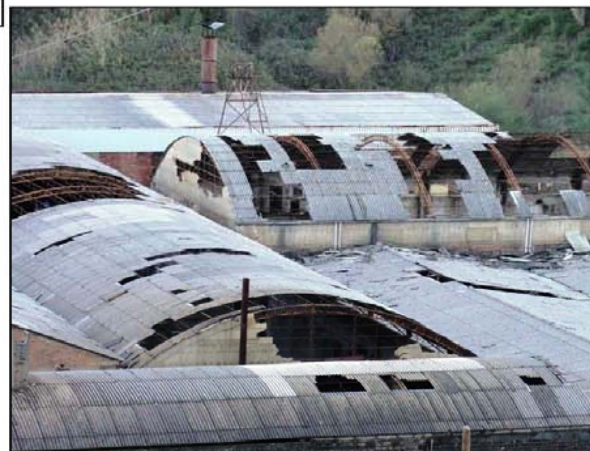
Vista particolareggiata dello stato di degrado generalizzato e molto avanzato delle lastre in cemento amianto

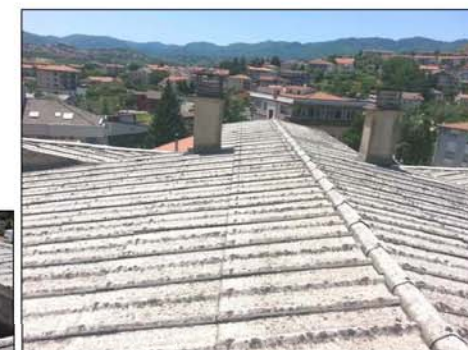
Falde principali della copertura in corrispondenza della linea linea di colmo con evidenza dello stato di degrado per l'azione congiunta degli agenti atmosferici, dell'escursione termica e degli attacchi biologici di muschi e licheni.

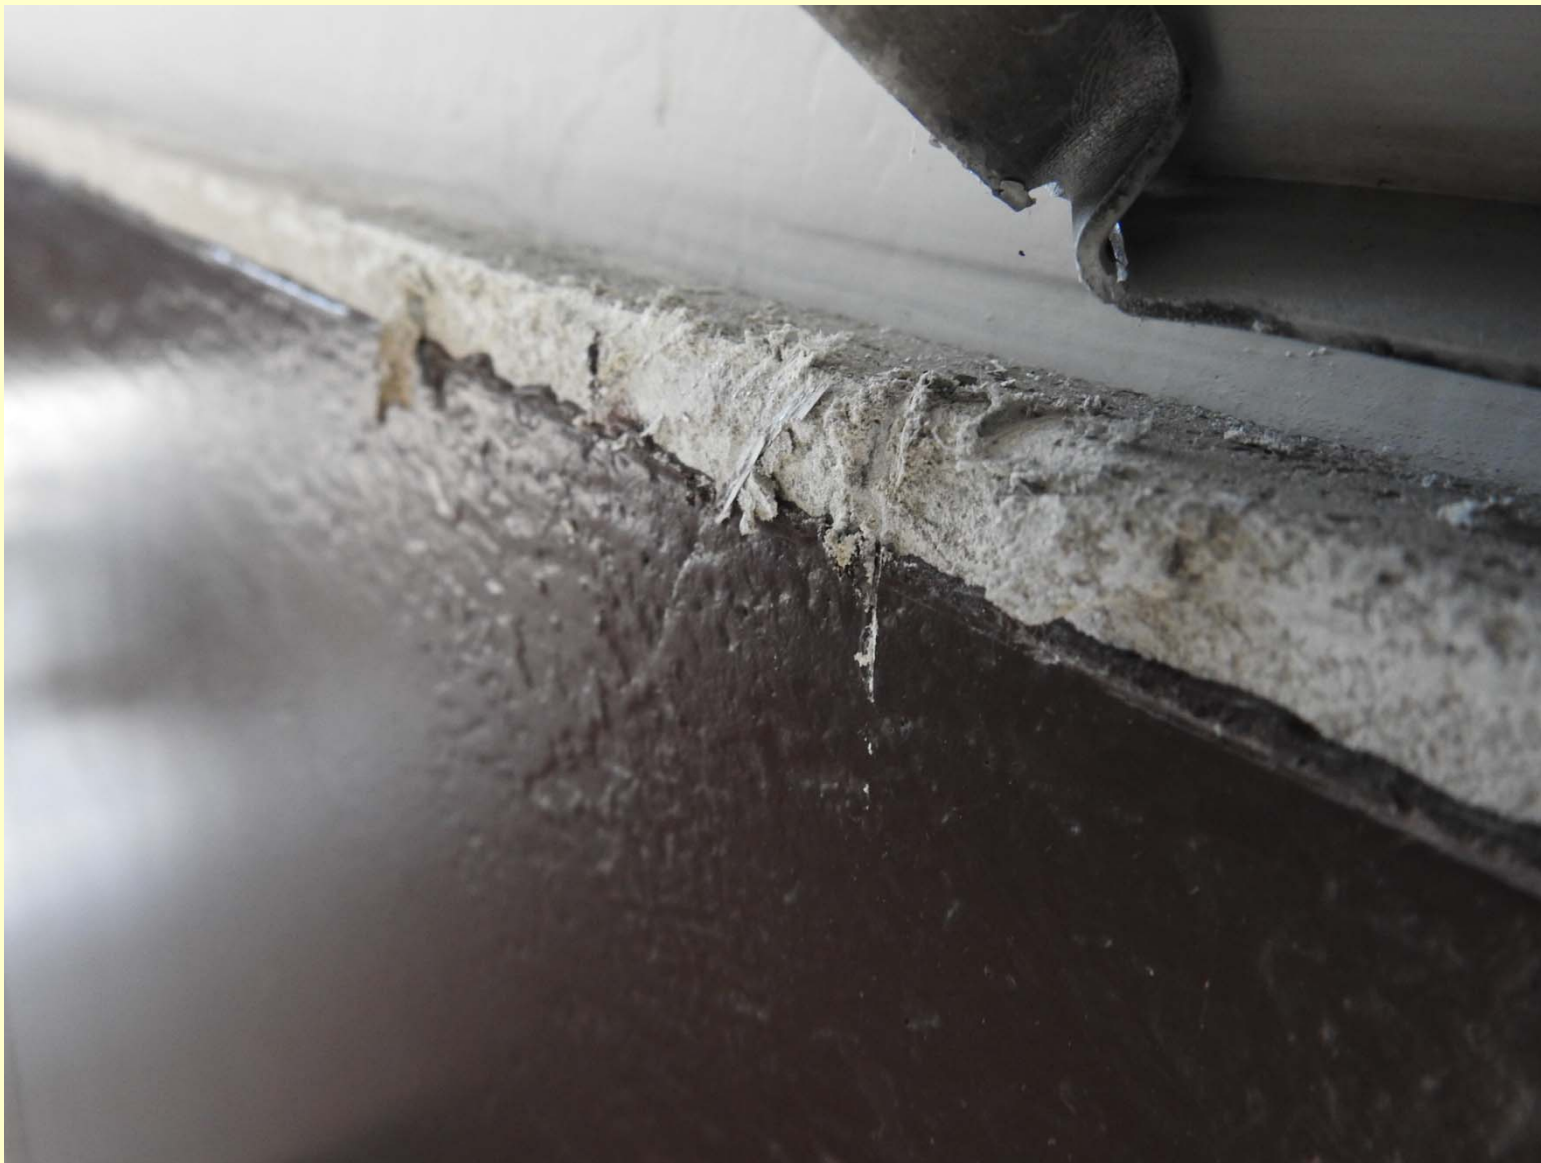
## **PARTICOLARE PANNELLO IN CEMENTO AMIANTO (Glasal)**

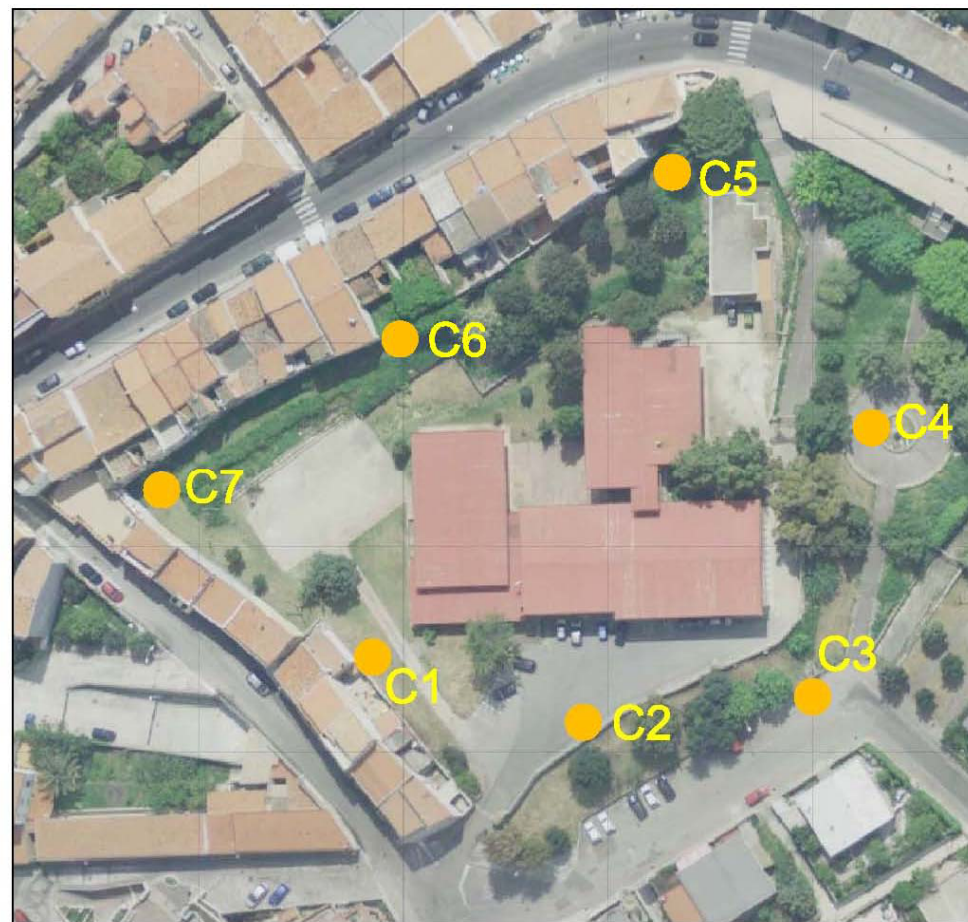
**CAMPIONAMENTI PER LA RICERCA DI FIBRE D'AMIANTO AERODISPERSE  
IN AMBIENTI OUTDOOR ALL'EDIFICIO SCOLASTICO**

Tecnica analitica: Microscopia Ottica in Contrasto di Fase secondo All. 2 A - DM 16.06.1994 - GU 288/1994

Identificativi punti di campionamento d'aria  
per la ricerca di fibre di amianto aerodisperse:

● C1, C2, C3, C4, C5, C6, C7

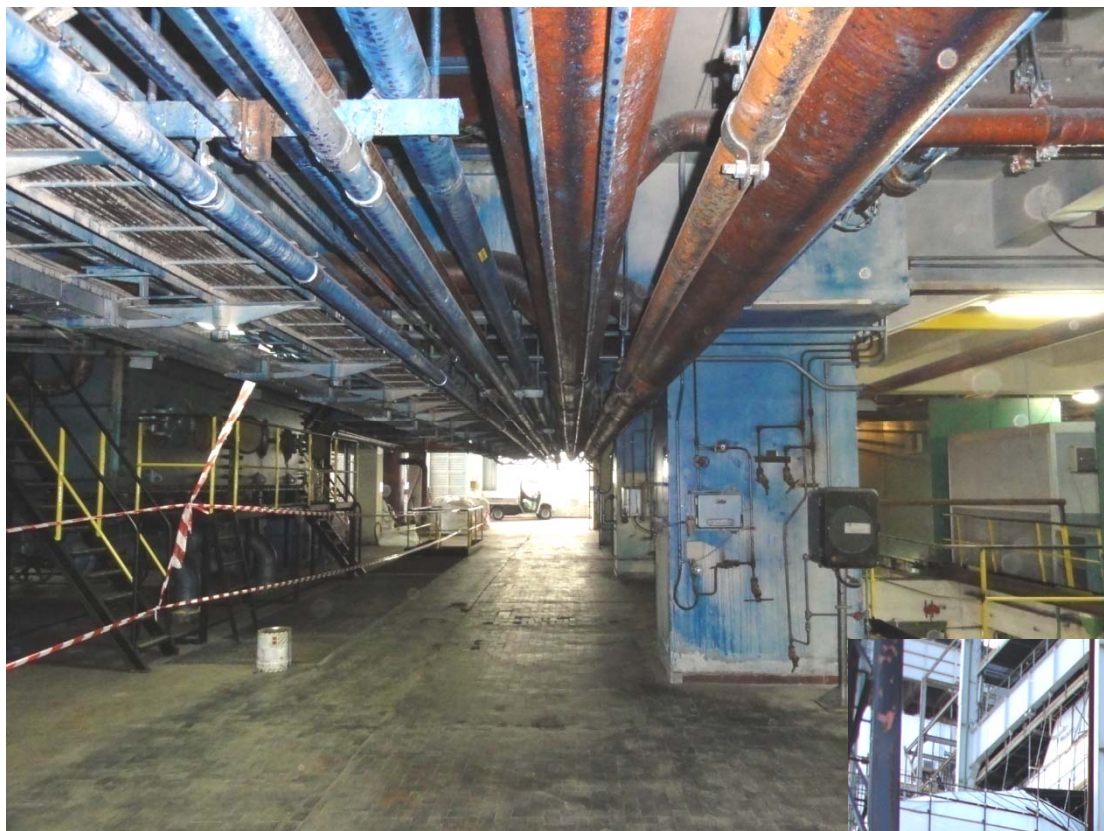
LE TUBAZIONI DELLA  
SALA MACCHINE DOPO  
SCOIBENTAZIONE

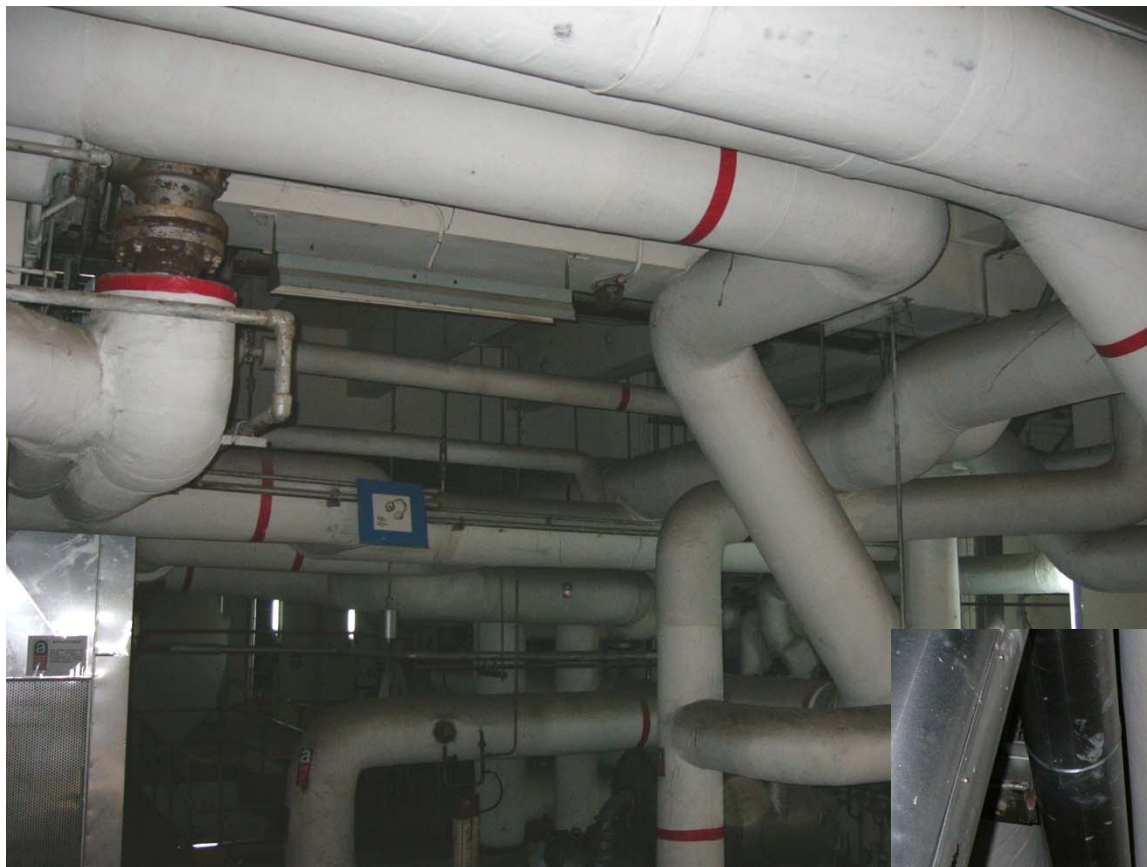
TUBAZIONI IN SALA  
MACCHINE PRIMA DELLA  
SCOIBENTAZIONE

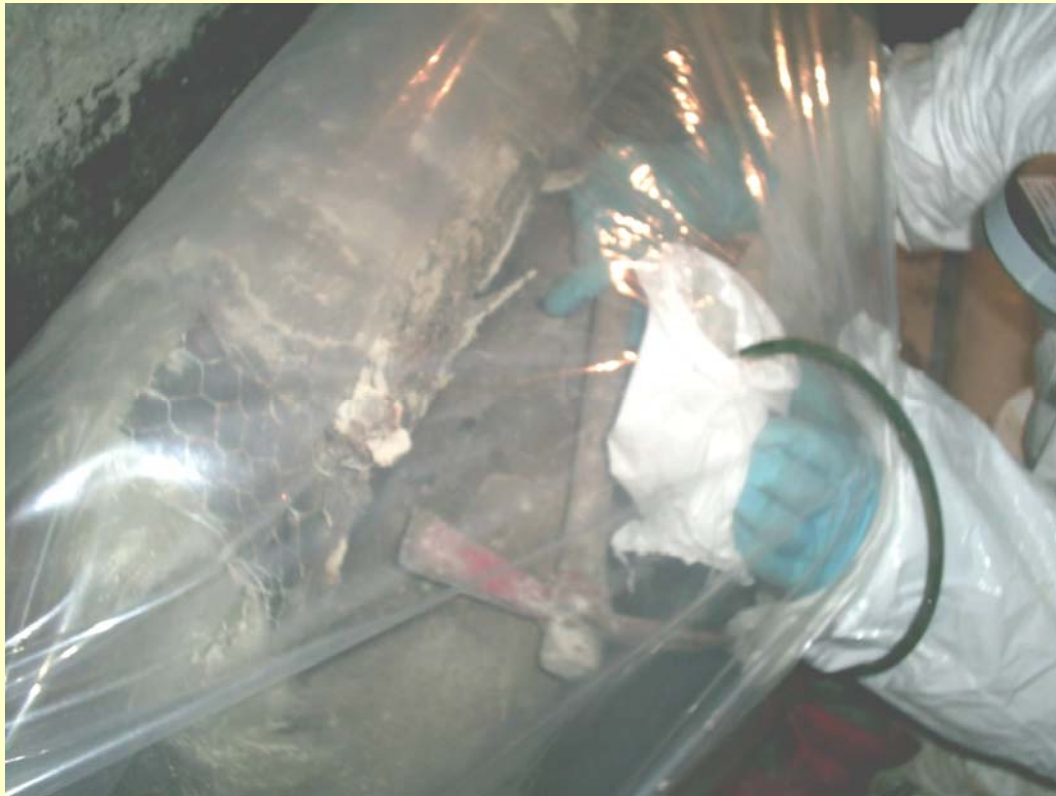
## INTERVENI EFFETTUATI CON TECNICA GLOVE - BAG

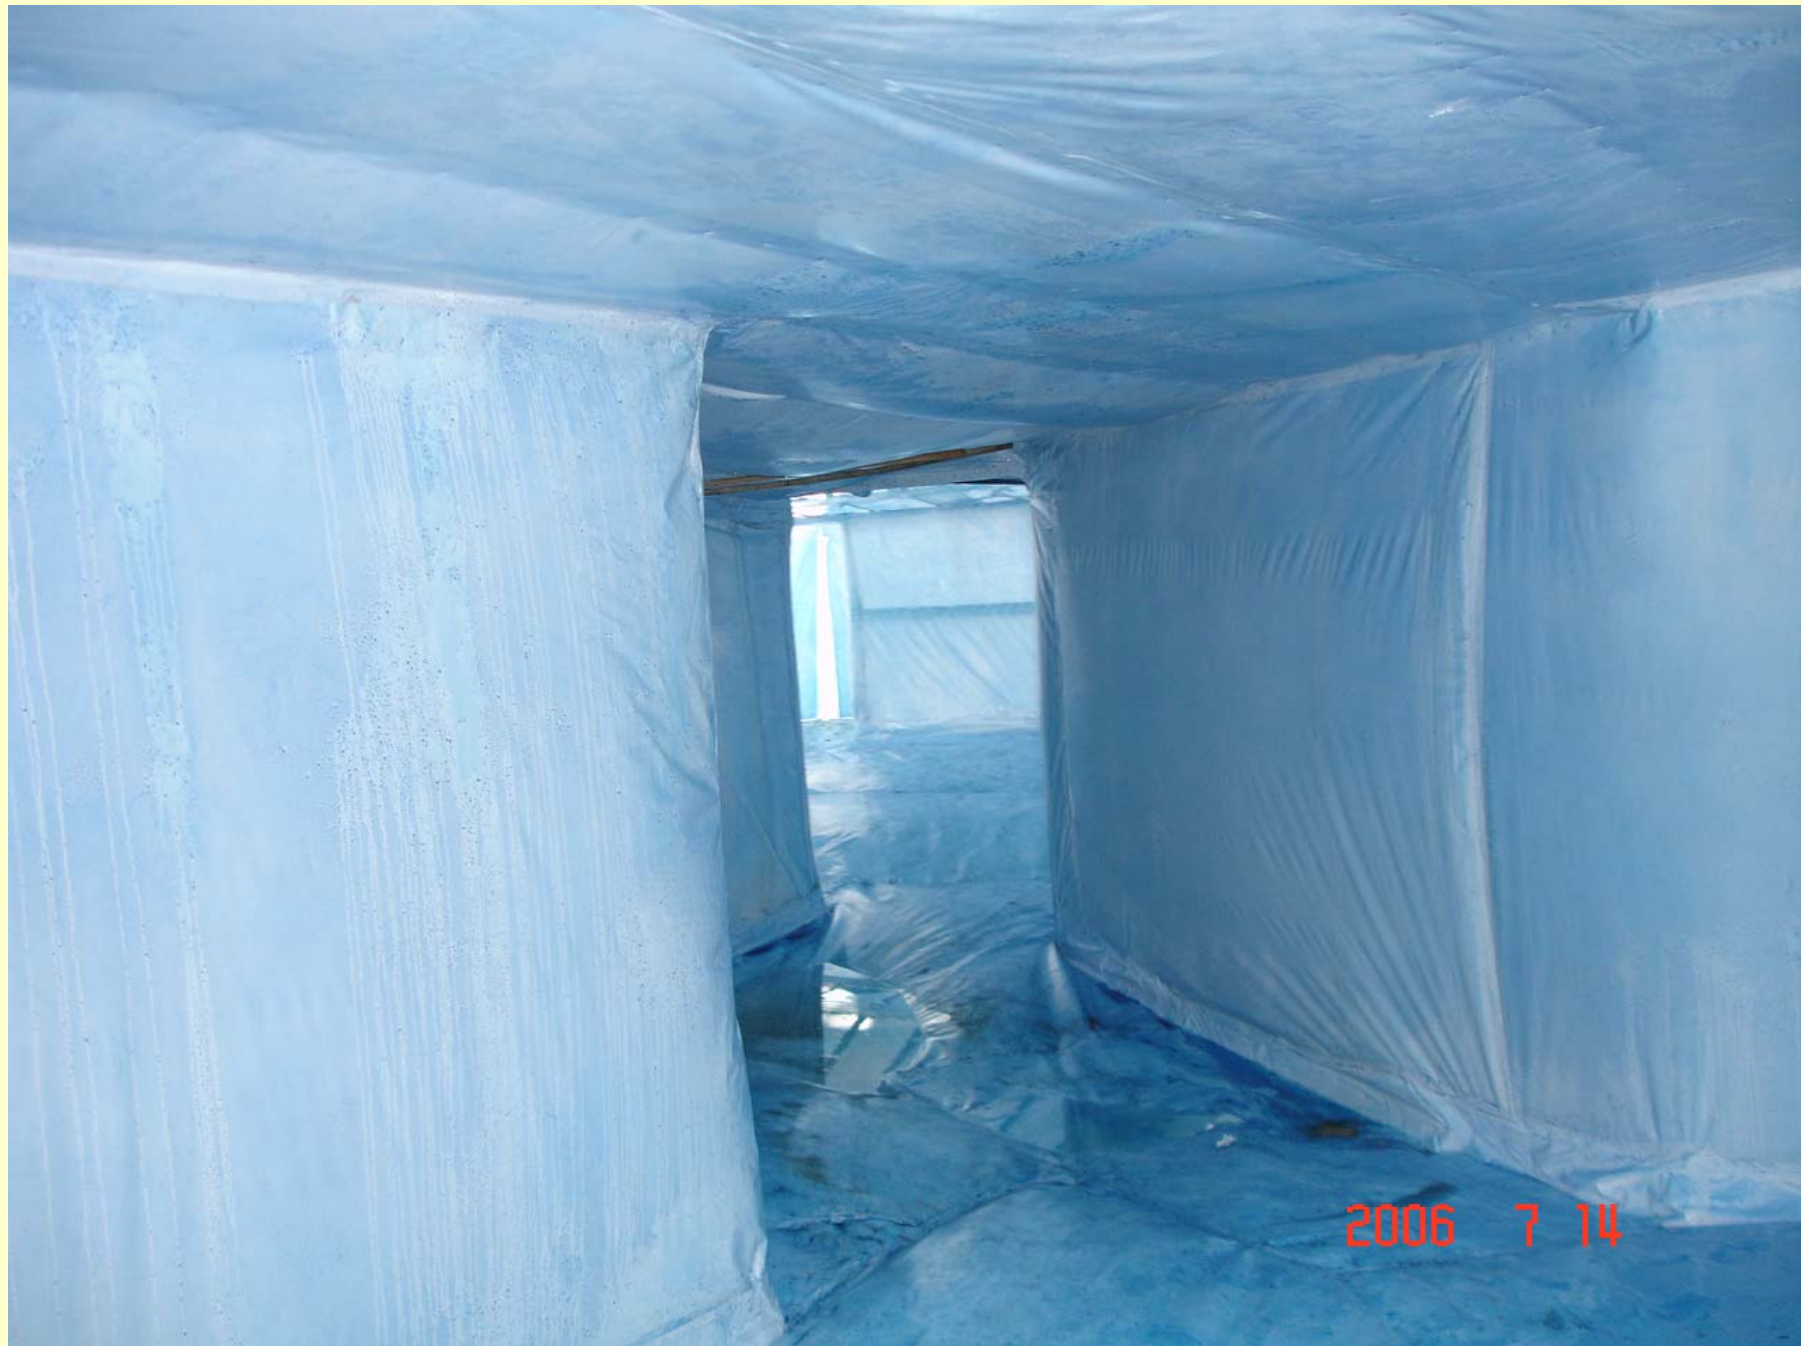
## INTERNO DI UN CONFINAMENTO

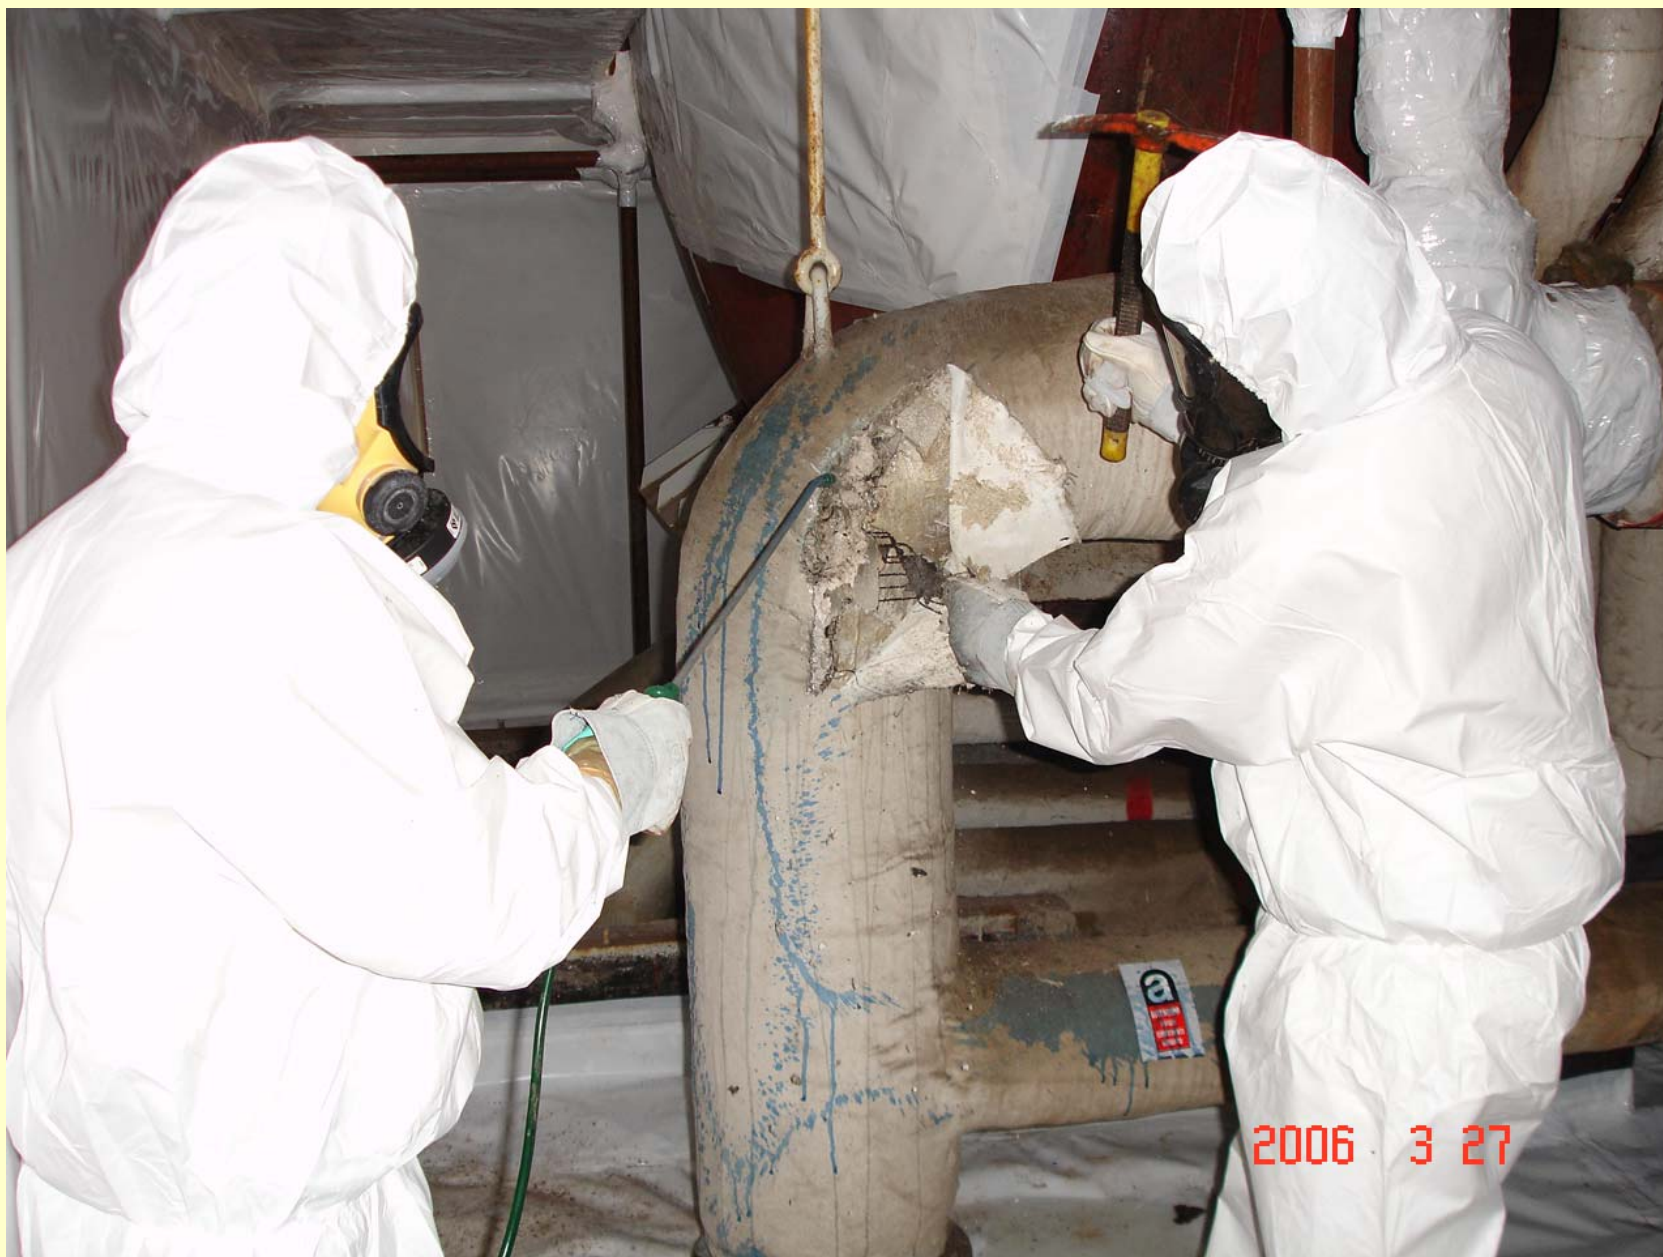
# SCOIBENTAZIONE DI TUBATURE

(amianto friabile)

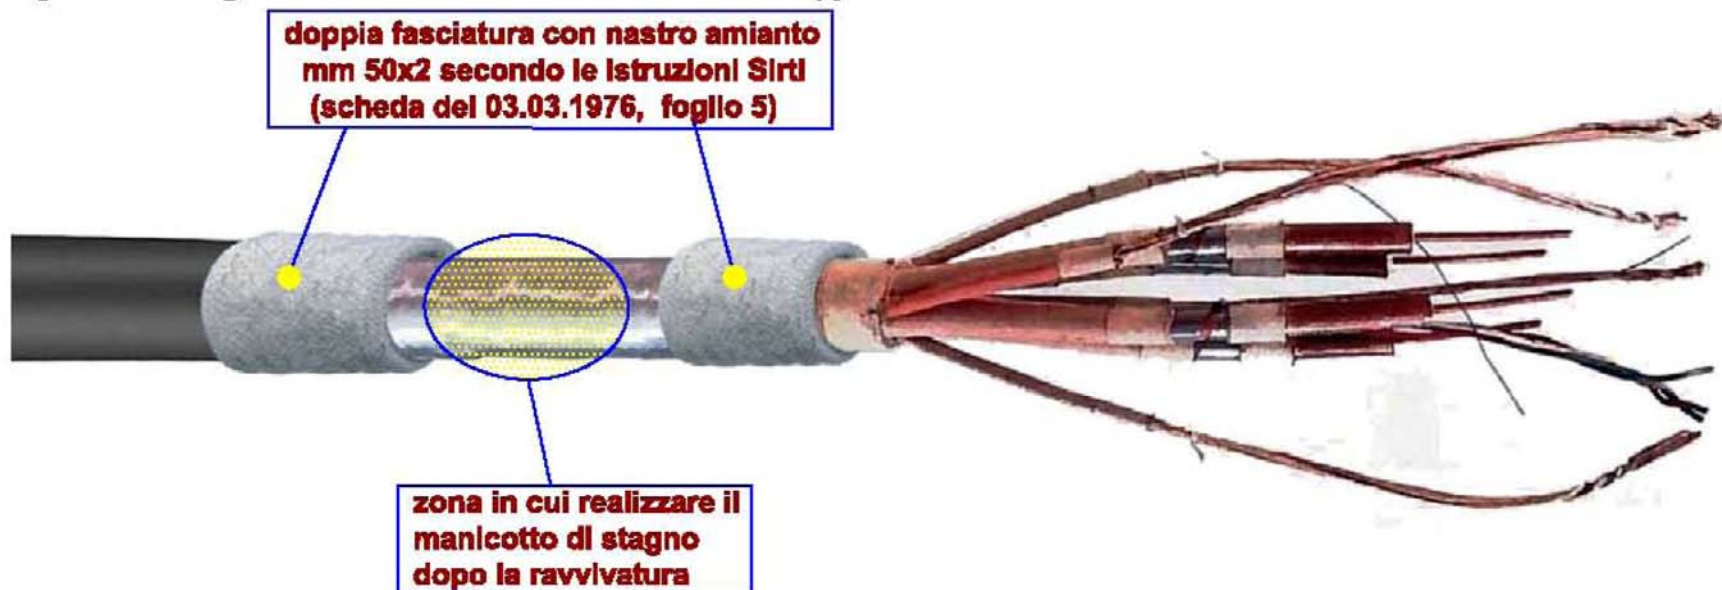
Fig. n°7 - Immagine del coassiale con indicazione della doppia fasciatura con nastro d'amianto secondo schede Istruzioni Sirti
