**INTERVENTI DI BONIFICA E DI RIQUALIFICAZIONE AMBIENTALE  
DELL' EX STABILIMENTO DELLA RUSSO PAVIMENTI S.P.A.  
SOTTOPOSTO A CURATELA FALLIMENTARE**

Località: Petrarò  
Comune: Rose

RELAZIONE TECNICA PER L'ACCERTAMENTO DELLO STATO  
DEI LUOGHI, LA DEFINIZIONE DELLE ATTIVITÀ DI BONIFICA  
E DELLE MODALITÀ DI AFFIDAMENTO DEI LAVORI

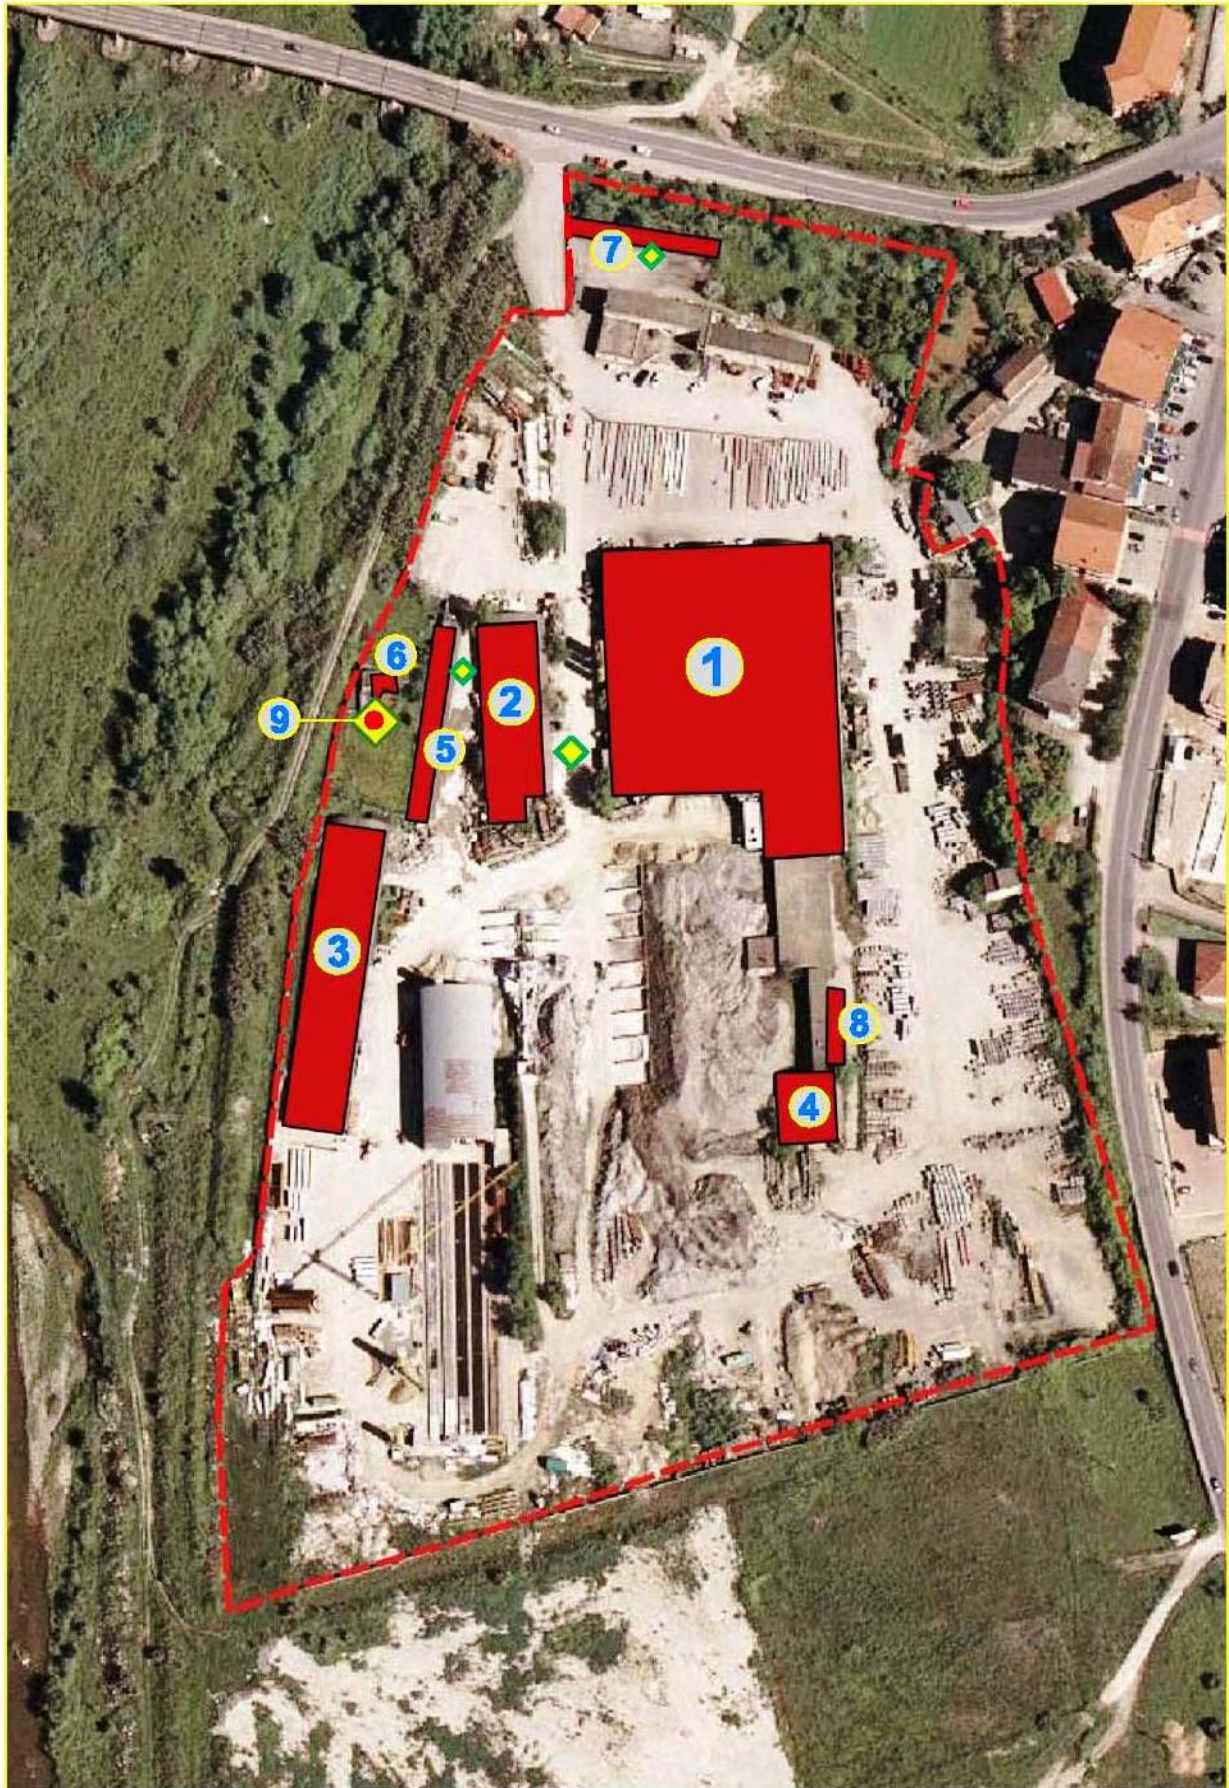
**FIG. N°3 - Indicazione particolareggiata delle coperture in cemento amianto e della loro tipologia geometrica - sc. 1:2000**

Nella foto aerea di figura n°3, corredata di legenda, sono state indicate tutte le strutture che presentano coperture con lastre di cemento amianto delle quali i capannoni sono quelle che presentano il volume più rilevante.

- 1 - Capannoni contigui con struttura metallica curva (rif. foto n°1, 2, 3, 4,5)
- 2 - Capannone con struttura metallica curva con annessa tettoia lato sud (rif. foto n°6, 7, 8)
- 3 - Capannone con struttura metallica curva (rif. foto n°9, 11)
- 4 - Capannone con struttura metallica curva (rif. foto n°10)
- 5 - Magazzino con struttura metallica inclinata ad una falda (rif. foto n°11, 12)
- 6 - Manufatti a destinazione non definita a più falde (rif. foto n°13)
- 7 - Tettoia parcheggio autovetture con struttura metallica inclinata ad una falda rif. foto n°14)
- 8 - Tettoia con struttura metallica inclinata ad una falda (rif. foto n°15)
- 9 - Lastre in cemento amianto abbandonate (rif. foto n°16)
-

- Aree esterne alle strutture ove sono presenti frammenti di lastre in cemento amianto (foto dal n°17 al n°25)

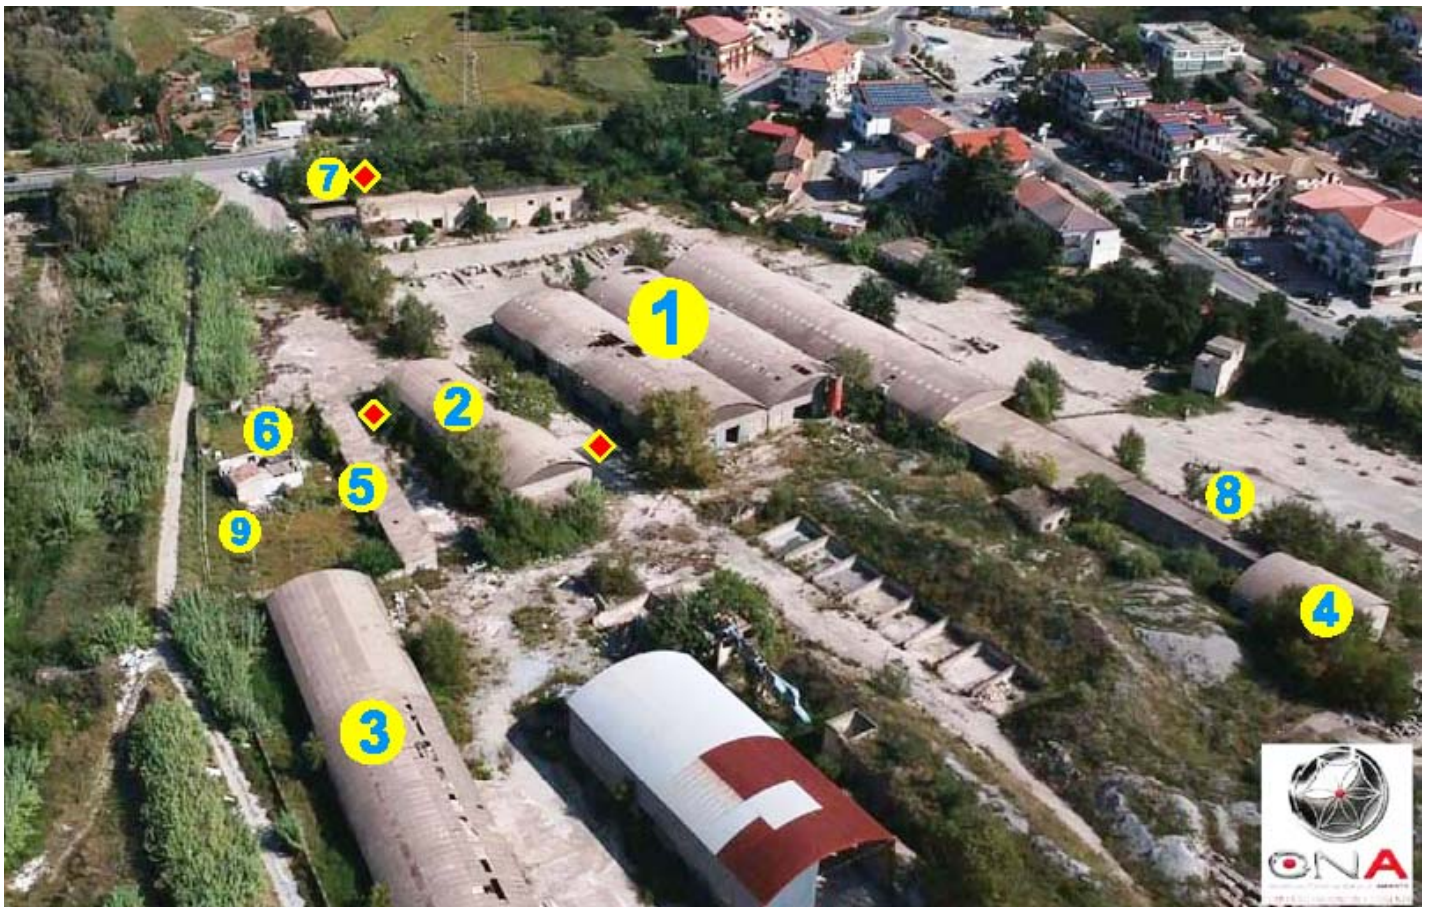
## VISTA AEREA DELL'EX STABILIMENTO CON IMMAGINE TRATTA DA DRONE

- 1 - Capannoni contigui con struttura metallica curva (rif. foto n°1, 2, 3, 4,5)
- 2 - Capannone con struttura metallica curva con annessa tettoia lato sud (rif. foto n°6, 7, 8)
- 3 - Capannone con struttura metallica curva (rif. foto n°9, 11)
- 4 - Capannone con struttura metallica curva (rif. foto n°10)
- 5 - Magazzino con struttura metallica inclinata ad una falda (rif. foto n°11, 12)
- 6 - Manufatti a destinazione non definita a più falde (rif. foto n°13)
- 7 - Tettoia parcheggio autovetture con struttura metallica inclinata ad una falda rif. foto n°14)
- 8 - Tettoia con struttura metallica inclinata ad una falda (rif. foto n°15)
- 9 - Lastre in cemento amianto abbandonate (rif. foto n°16)
- ◆ - Aree esterne alle strutture ove sono presenti frammenti di lastre in cemento amianto (foto dal n°17 al n°25)
