**INTERVENTI DI BONIFICA E DI RIQUALIFICAZIONE AMBIENTALE
DELL' EX STABILIMENTO DELLA RUSSO PAVIMENTI S.P.A.
SOTTOPOSTO A CURATELA FALLIMENTARE**

Località: Petrarò

Comune: Rose

RELAZIONE TECNICA PER L'ACCERTAMENTO DELLO STATO
DEI LUOGHI, LA DEFINIZIONE DELLE ATTIVITÀ DI BONIFICA
E DELLE MODALITÀ DI AFFIDAMENTO DEL SERVIZIO

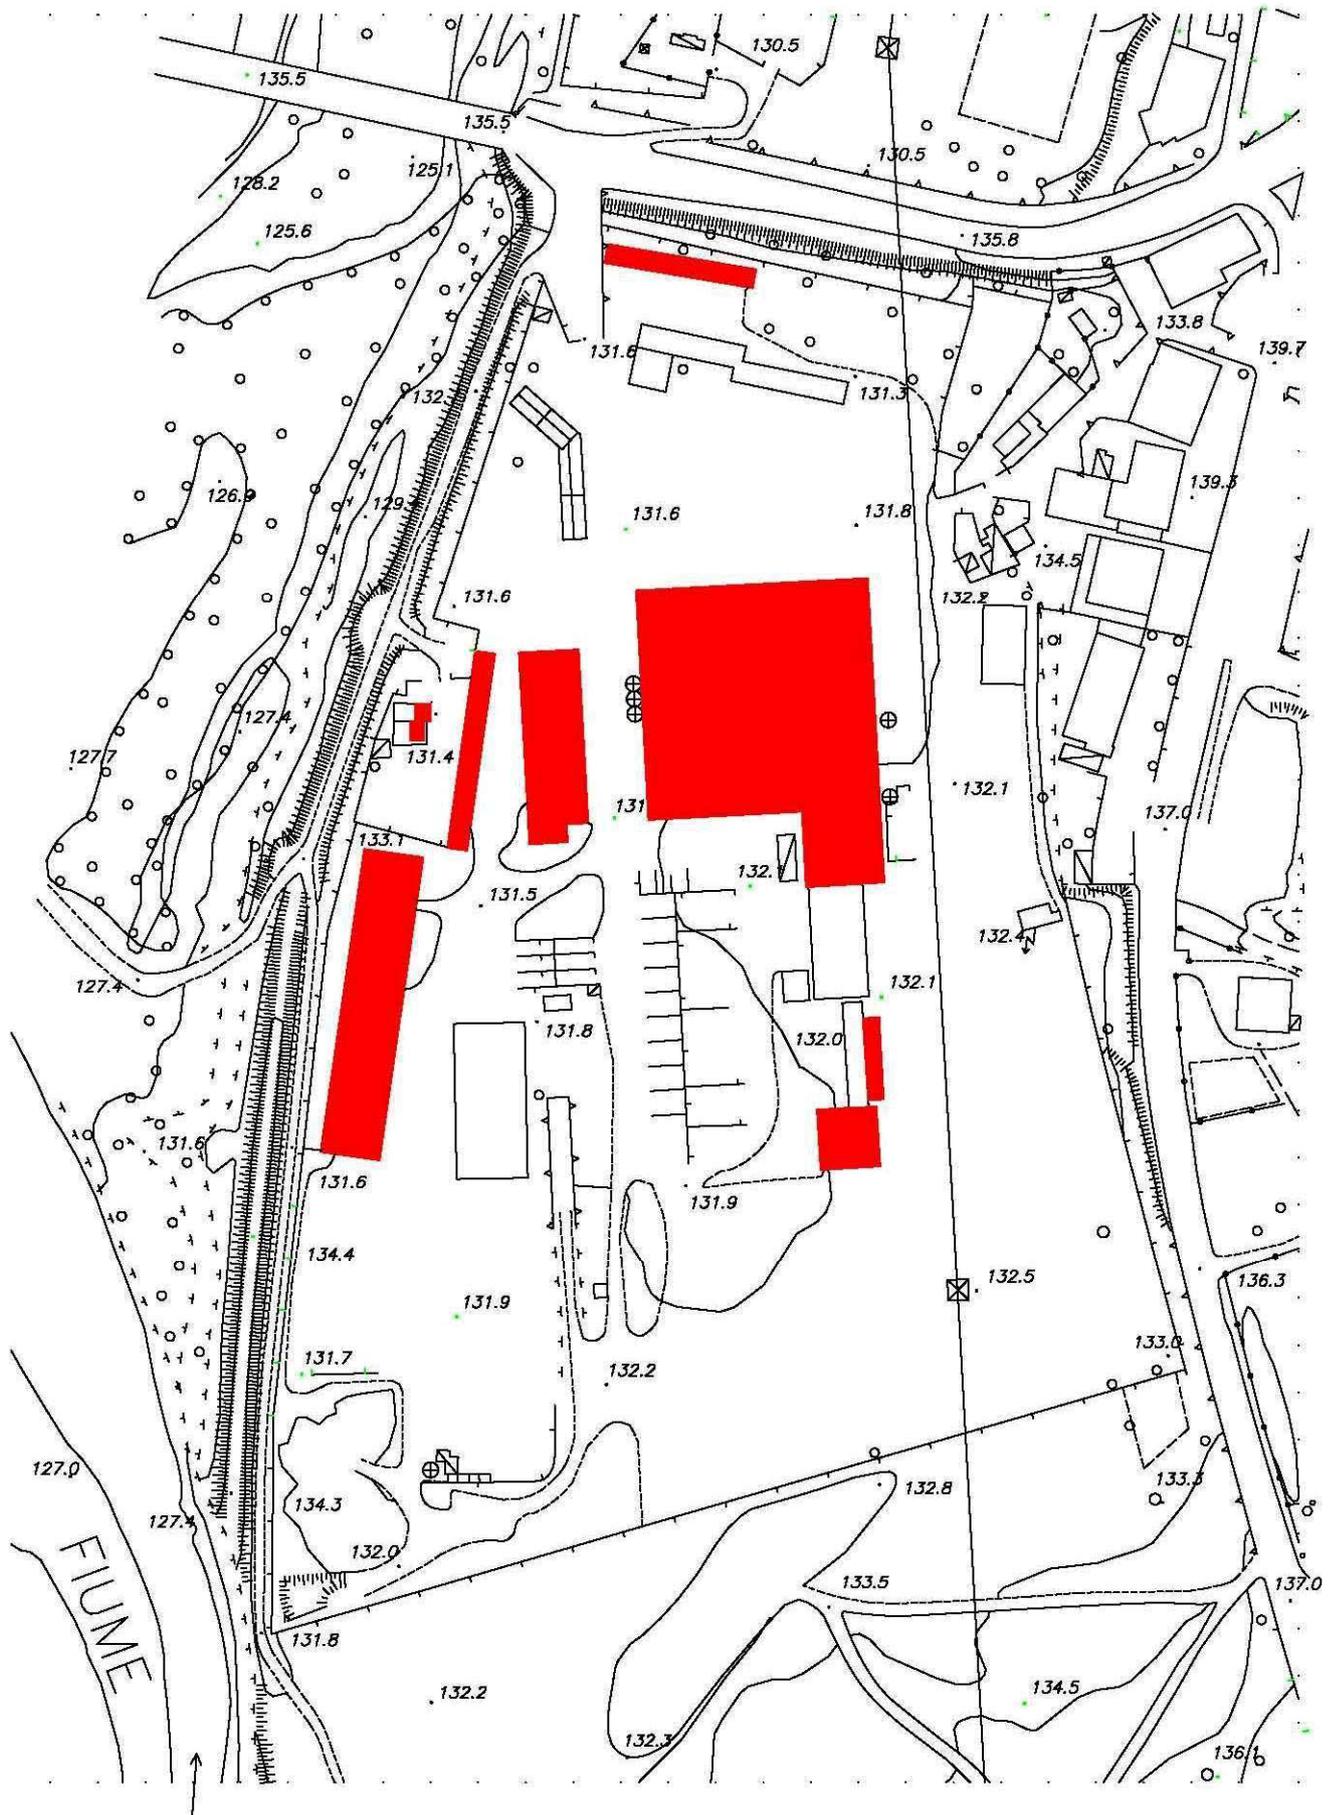
Figura N°4

AEROFOTOGRAMMETRIA DEI LUOGHI - sc. 1:2000

Coperture in lastre di cemento amianto site nell'ex stabilimento Russo Pavimenti

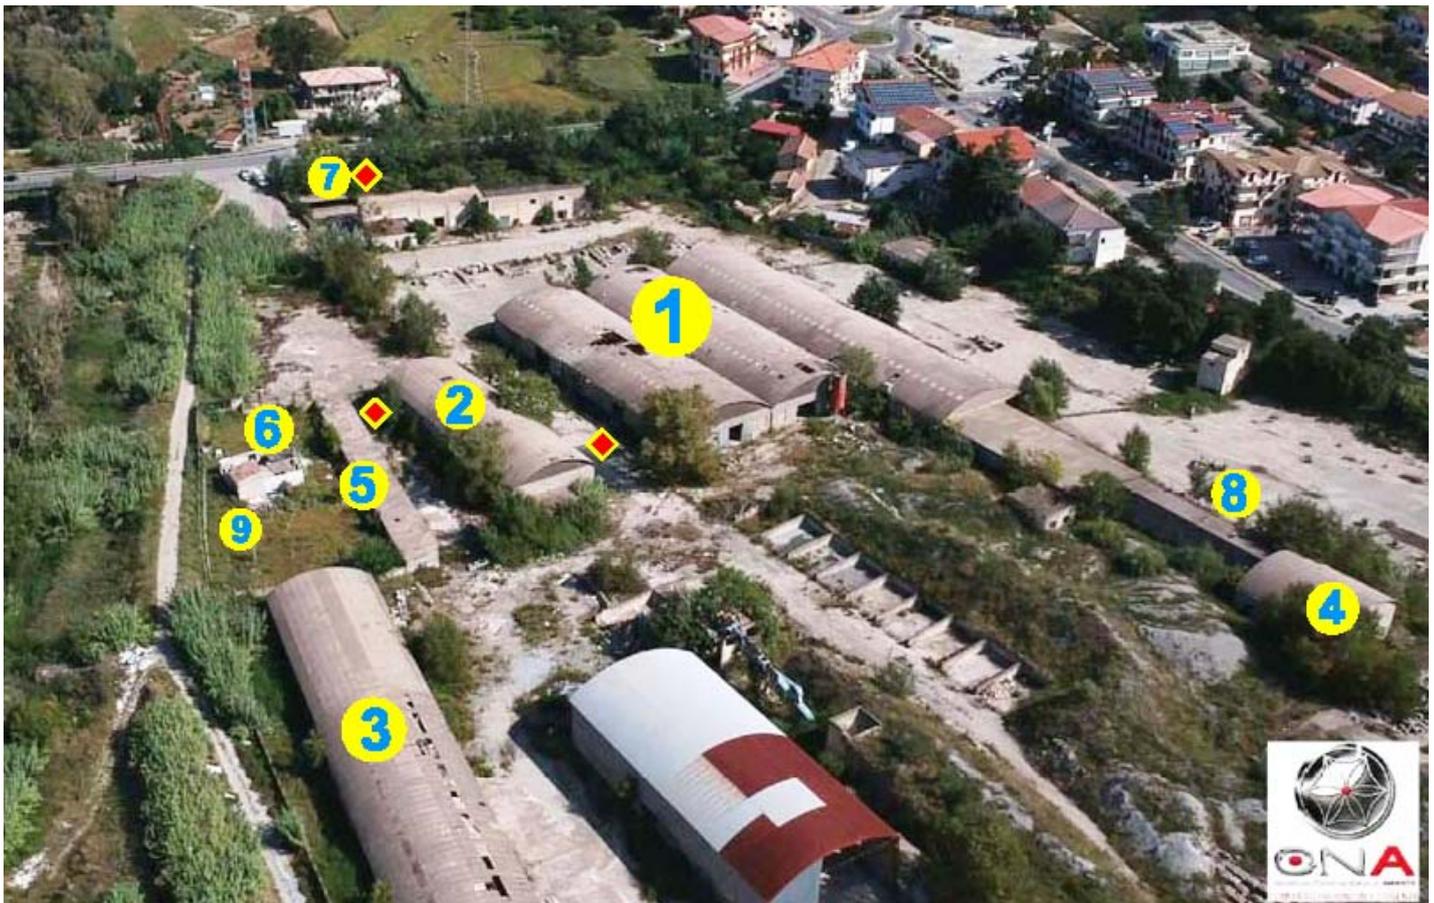
VISTA AEREA DELL'EX STABILIMENTO CON IMMAGINE TRATTA DA DRONE
