**INTERVENTI DI BONIFICA E DI RIQUALIFICAZIONE AMBIENTALE
DELL' EX FABBRICA LATERIZI F.I.L. SRL SOTTOPOSTA
A CURATELA FALLIMENTARE**

Località: Triscioli

Comune: S. Caterina Albanese

**RELAZIONE TECNICA PER L'ACCERTAMENTO DELLO STATO
DEI LUOGHI E DELLE ATTIVITÀ DI BONIFICA**

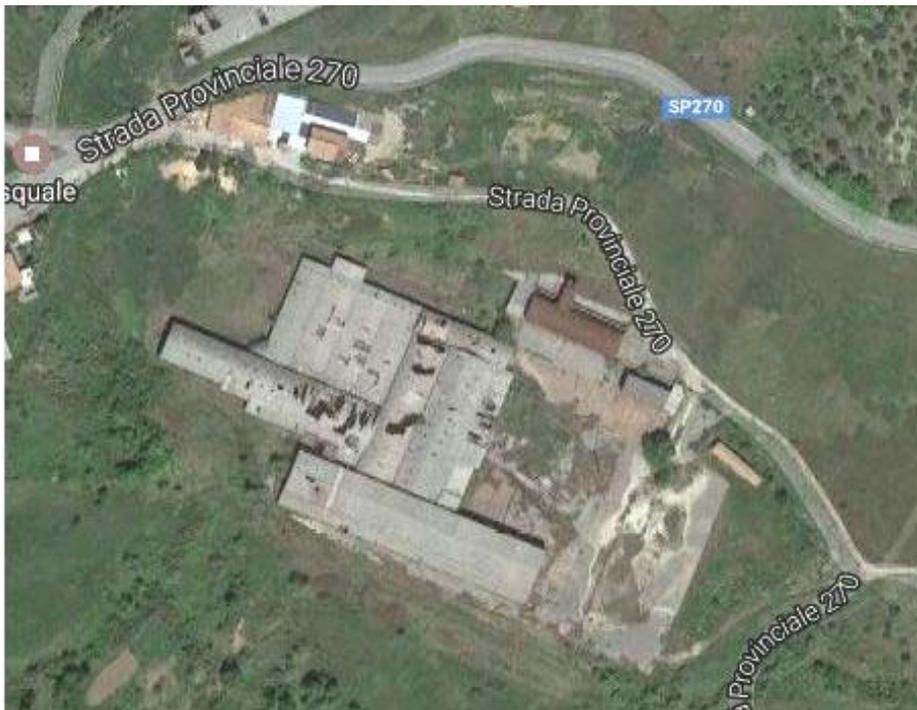
Le coperture dei suddetti capannoni sono state realizzate in massima parte con lastre di cemento amianto la cui estensione ammonta a circa **14.000 mq**. Le sottostanti Foto N° 1 e 2 rappresentano la vista aerea dell'area e le coperture dei capannoni prima degli interventi di bonifica.

Foto N°1 – Immagine da foto aerea dell'ex opificio (anno 2014)
