# Individuazione delle coperture in cemento-amianto mediante tecniche di telerilevamento

**Roberto Colombo, Cinzia Panigada, Chiara Cilia, Micol Rossini**

## TELERILEVAMENTO DELLE COPERTURE IN CEMENTO AMIANTO

Un prezioso strumento di analisi a supporto delle valutazioni delle coperture in cemento amianto e del loro stato di conservazione.

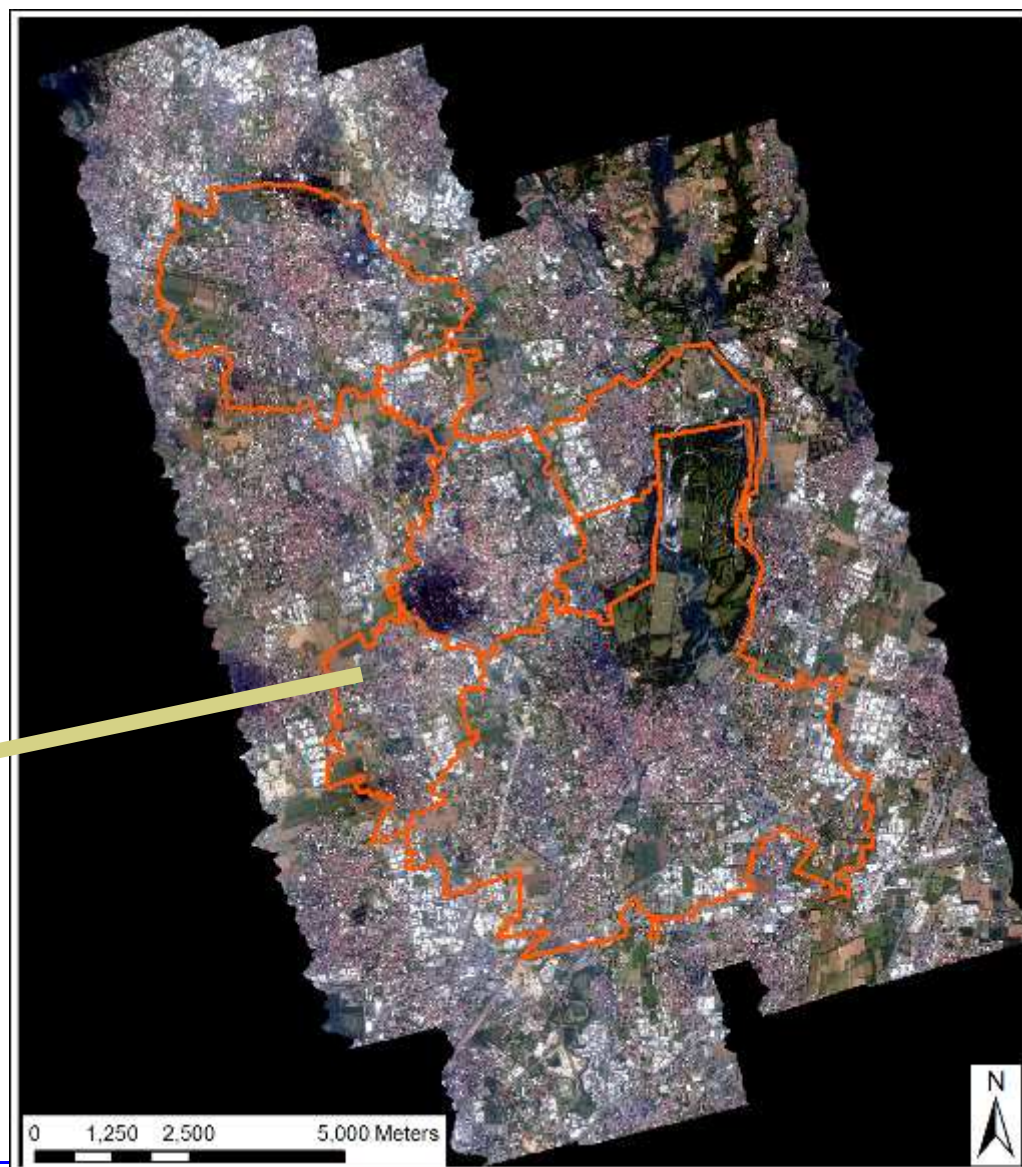
## ESEMPIO DI IMMAGINI MIVIS CORRETTE

Mosaico 6 strisciate  
e confini dei 5 Comuni

Sintesi RGB colori reali

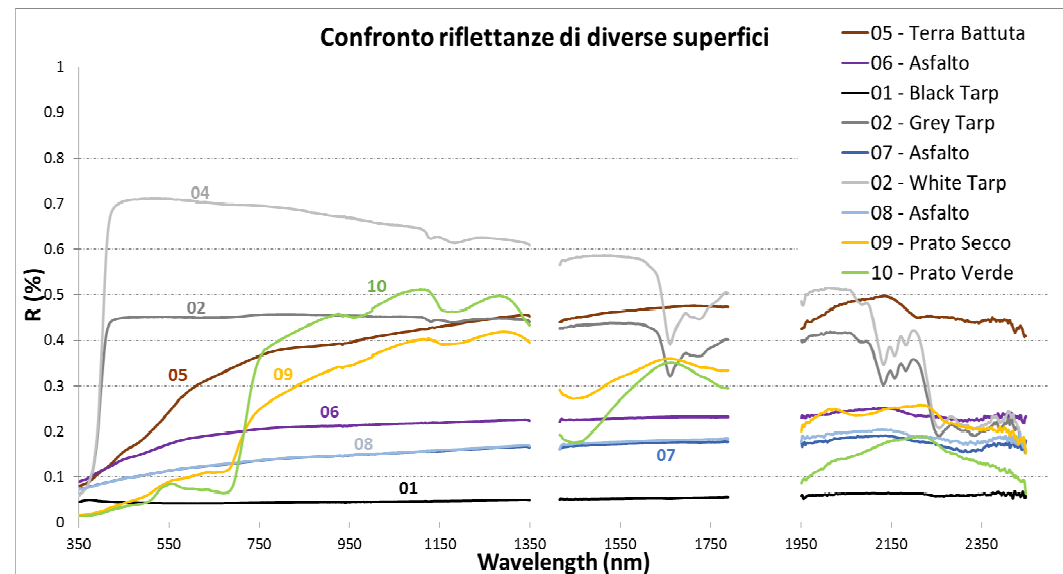
misure spettrali con spettroradiometri portatili VIS-NIR per calibrazione/validazione dei modelli di correzione atmosferica

Target invarianti (3): teli in PVC (tarps)  
Target quasi-invarianti (4): asfalto, terra battuta  
Target naturali (2): prato secco e prato verde

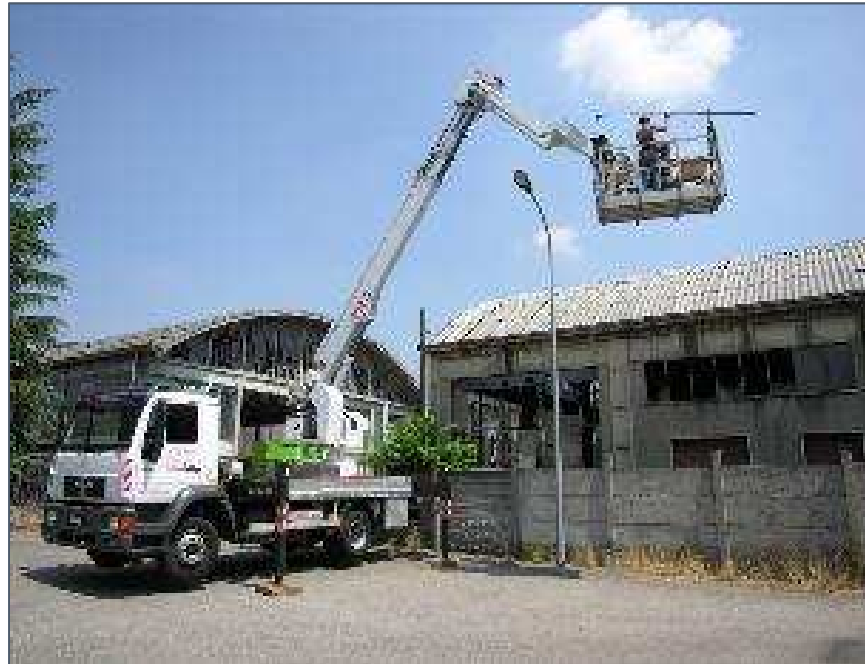
## Caratteristiche spettrali delle coperture in CA

Valutazione degli effetti di diversa illuminazione e geometria e dello stato di alterazione dei tetti sul segnale registrato

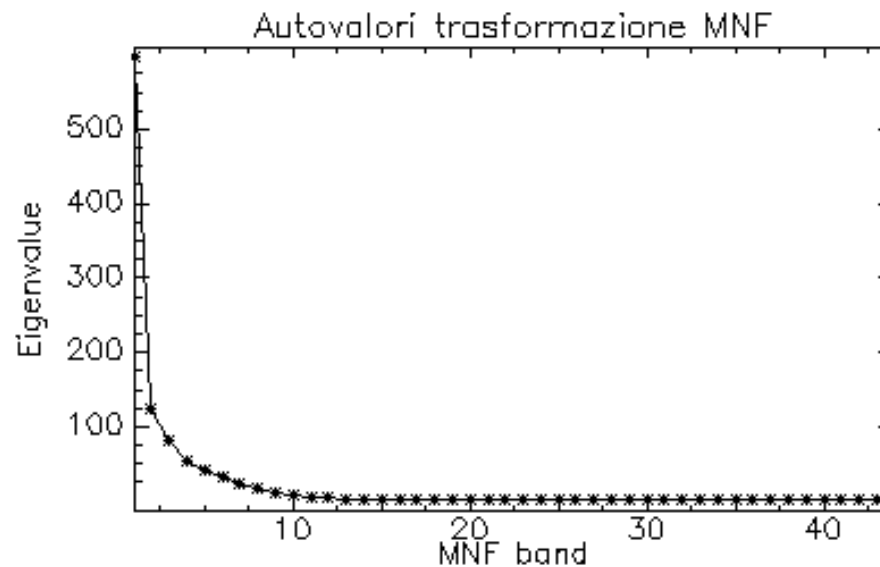
Metodo: **BANDE SINTETICHE MNF (Minimum Noise Fraction)**

Strategia MNF e generazione bande sintetiche

- 102 bande MIVIS (VIS + IR + SWIR)  $\longrightarrow$  10 MNF
- 10 bande MIVIS (TIR)  $\longrightarrow$  2 MNF

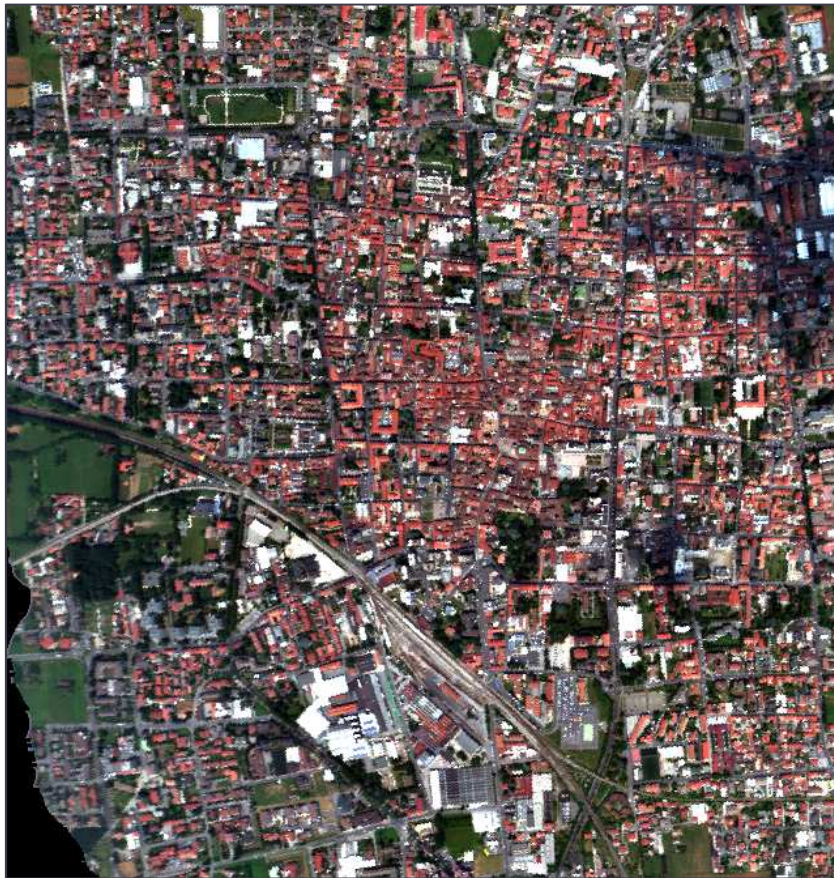
RGB-3,2,1 colori reali

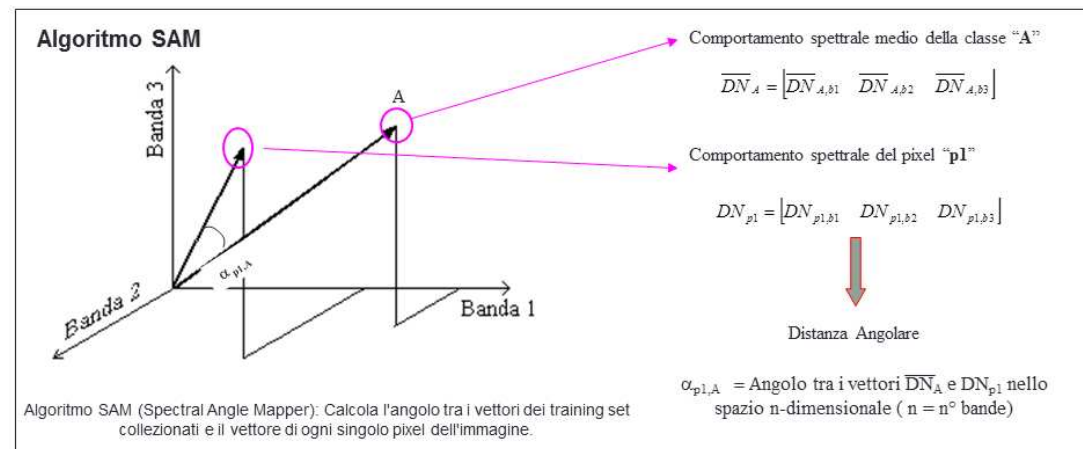
Definizione di Regioni di interesse (ROI) sulle RUN MIVIS in corrispondenza di tetti/materiali noti

- **TRAINING SET** per istruire l'algoritmo SAM al riconoscimento automatico dei seguenti materiali:
  - Cemento-amianto,
  - Altre coperture (cemento, alluminio, ..)
  - Coppi
  - Asfalto

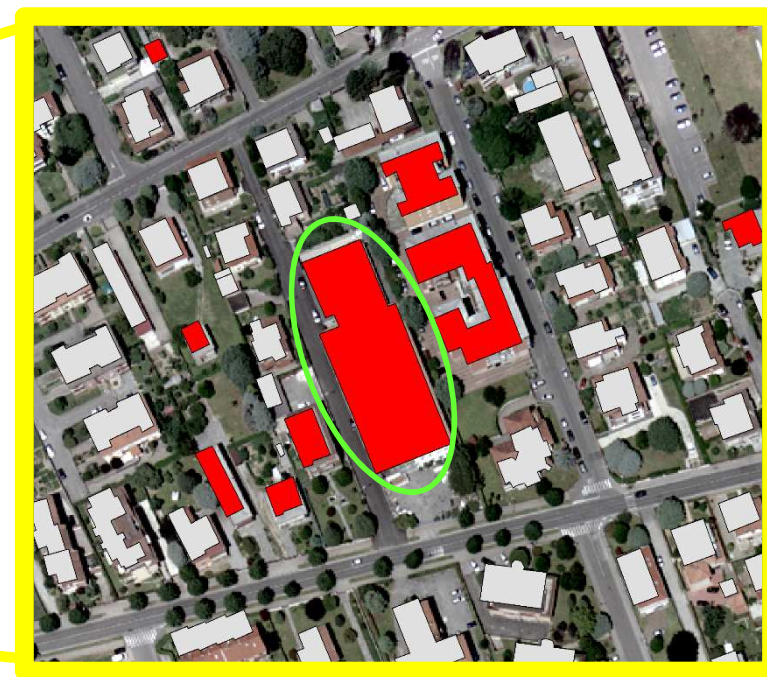
# ASSOCIAZIONE AI DATI CATASTALI

■ Edifici con presenza di CA

Ad ogni edificio catastale (foglio, particella e proprietà) è associato un record con le informazioni relative alla presenza di amianto, percentuale e grado di deterioramento.

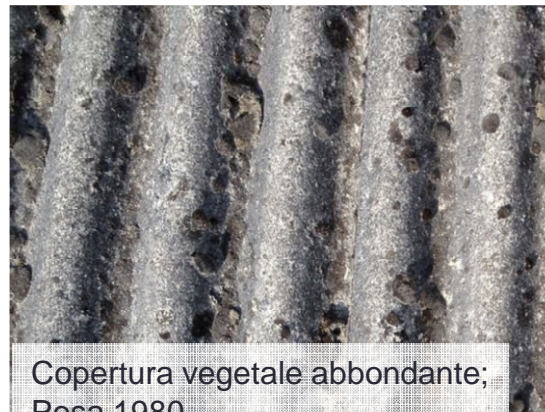
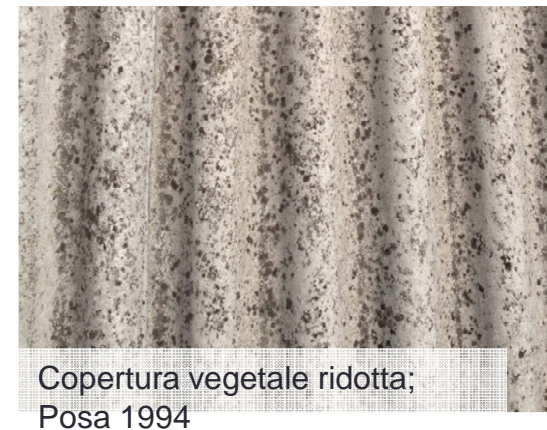
*Differenti tipologie e variabilità del grado di alterazione*

*Vicinanza, simile inclinazione e orientazione*

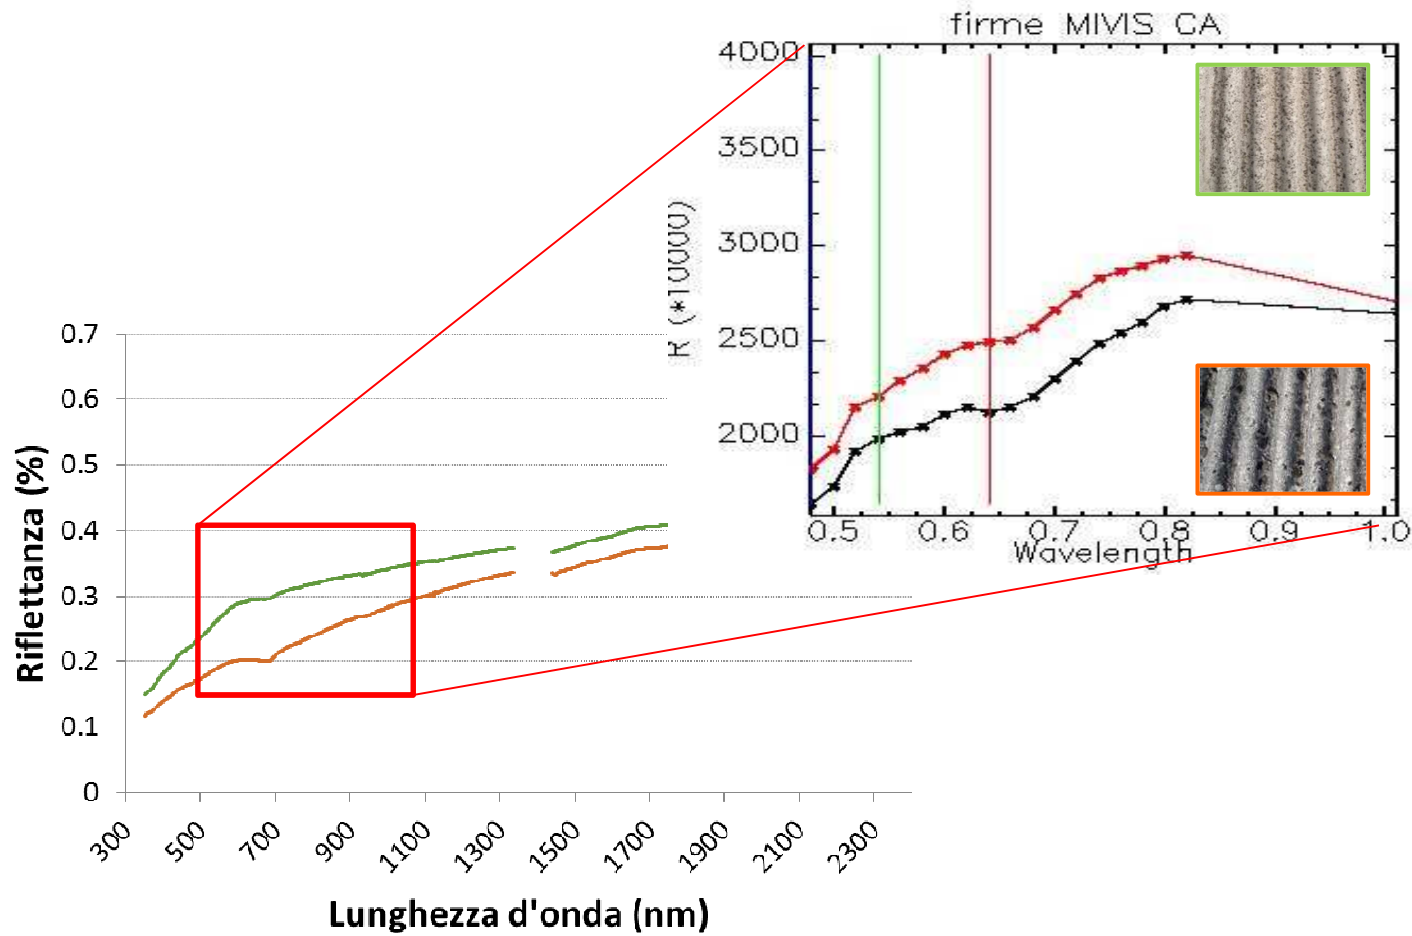
# VALUTAZIONE DELLE IMMAGINI MIVIS

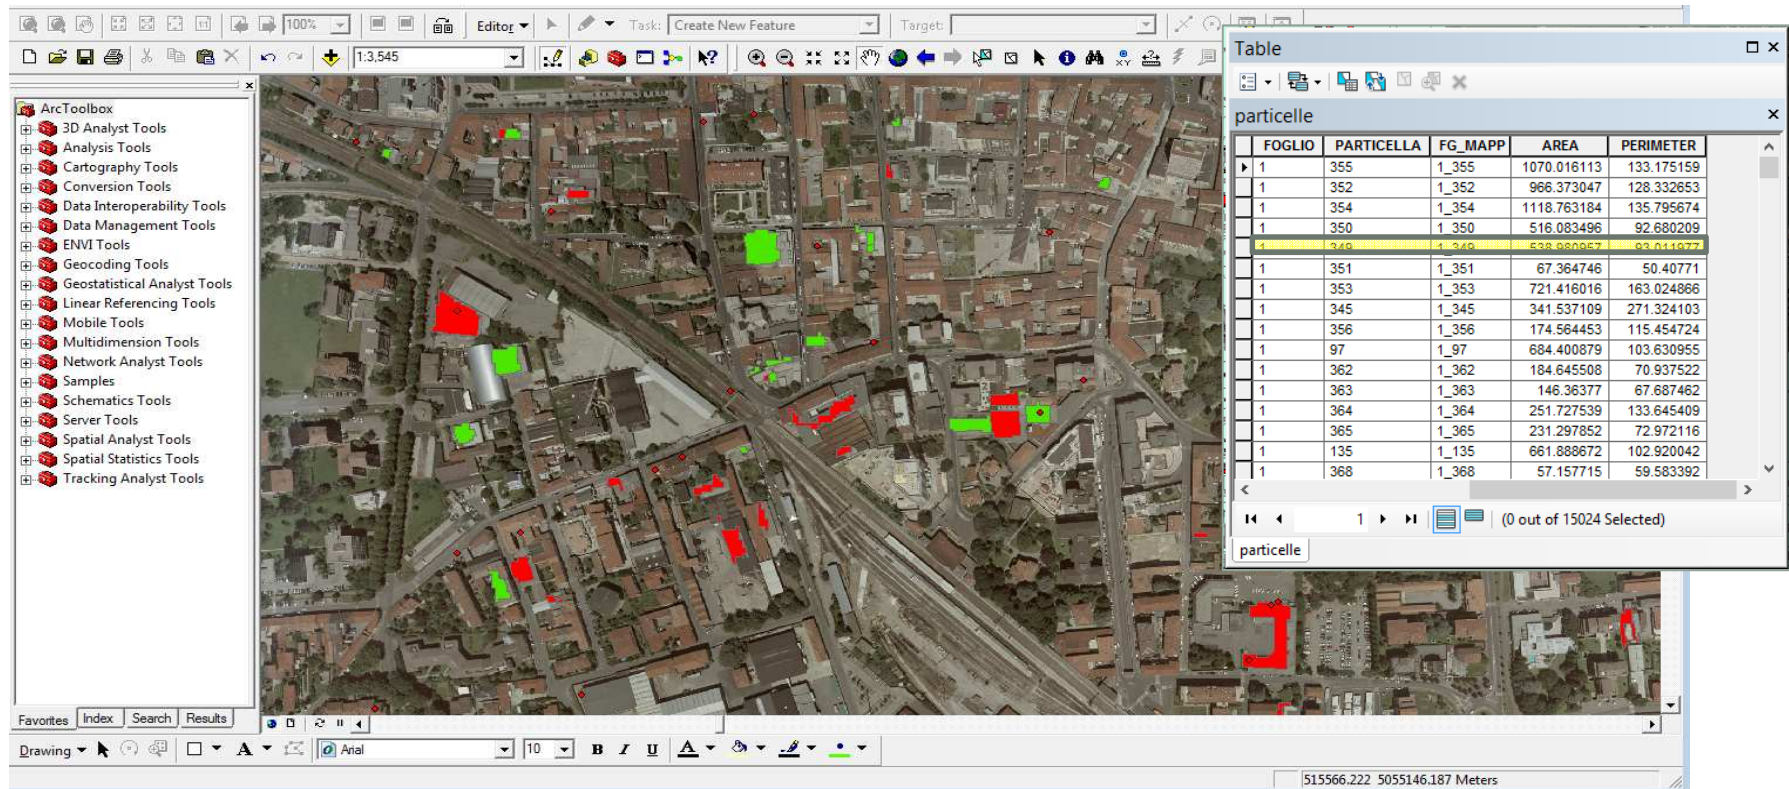
## IN SINTESI: restituzione finale

The screenshot displays the ArcGIS software interface. The main map area shows an aerial view of a city with several buildings highlighted in red and green. The 'Table' window is open, showing a list of parcels with the following data:

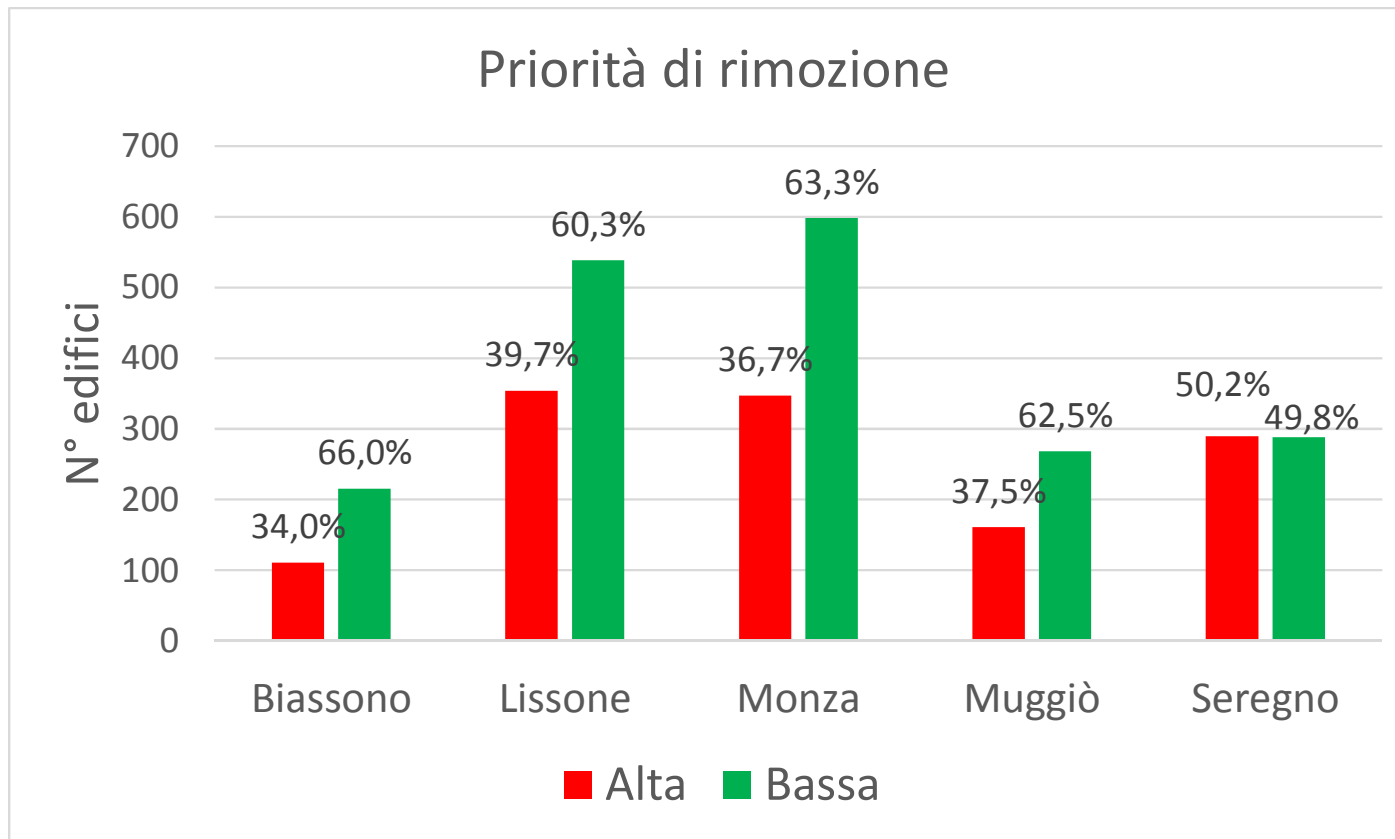
Indicazioni sulla priorità di rimozione in base all'indice ISD

ISD > 4 CA più alterato (pre 1980 e/o esposto a nord)  
ISD ≤ 4 meno deteriorato (post 1980 e/o esposto a sud)
