OSSERVATORIO NAZIONALE  
**AMIANTO**

COMITATO ONA DI COSENZA ODV

# ILLUSTRAZIONE DEL MODELLO ONA DEL PAC ATTRAVERSO IL SISTEMA GIS

Rose «sala consiliare» 14 Luglio 2023 – Progetto preliminare Piano Comunale Amianto

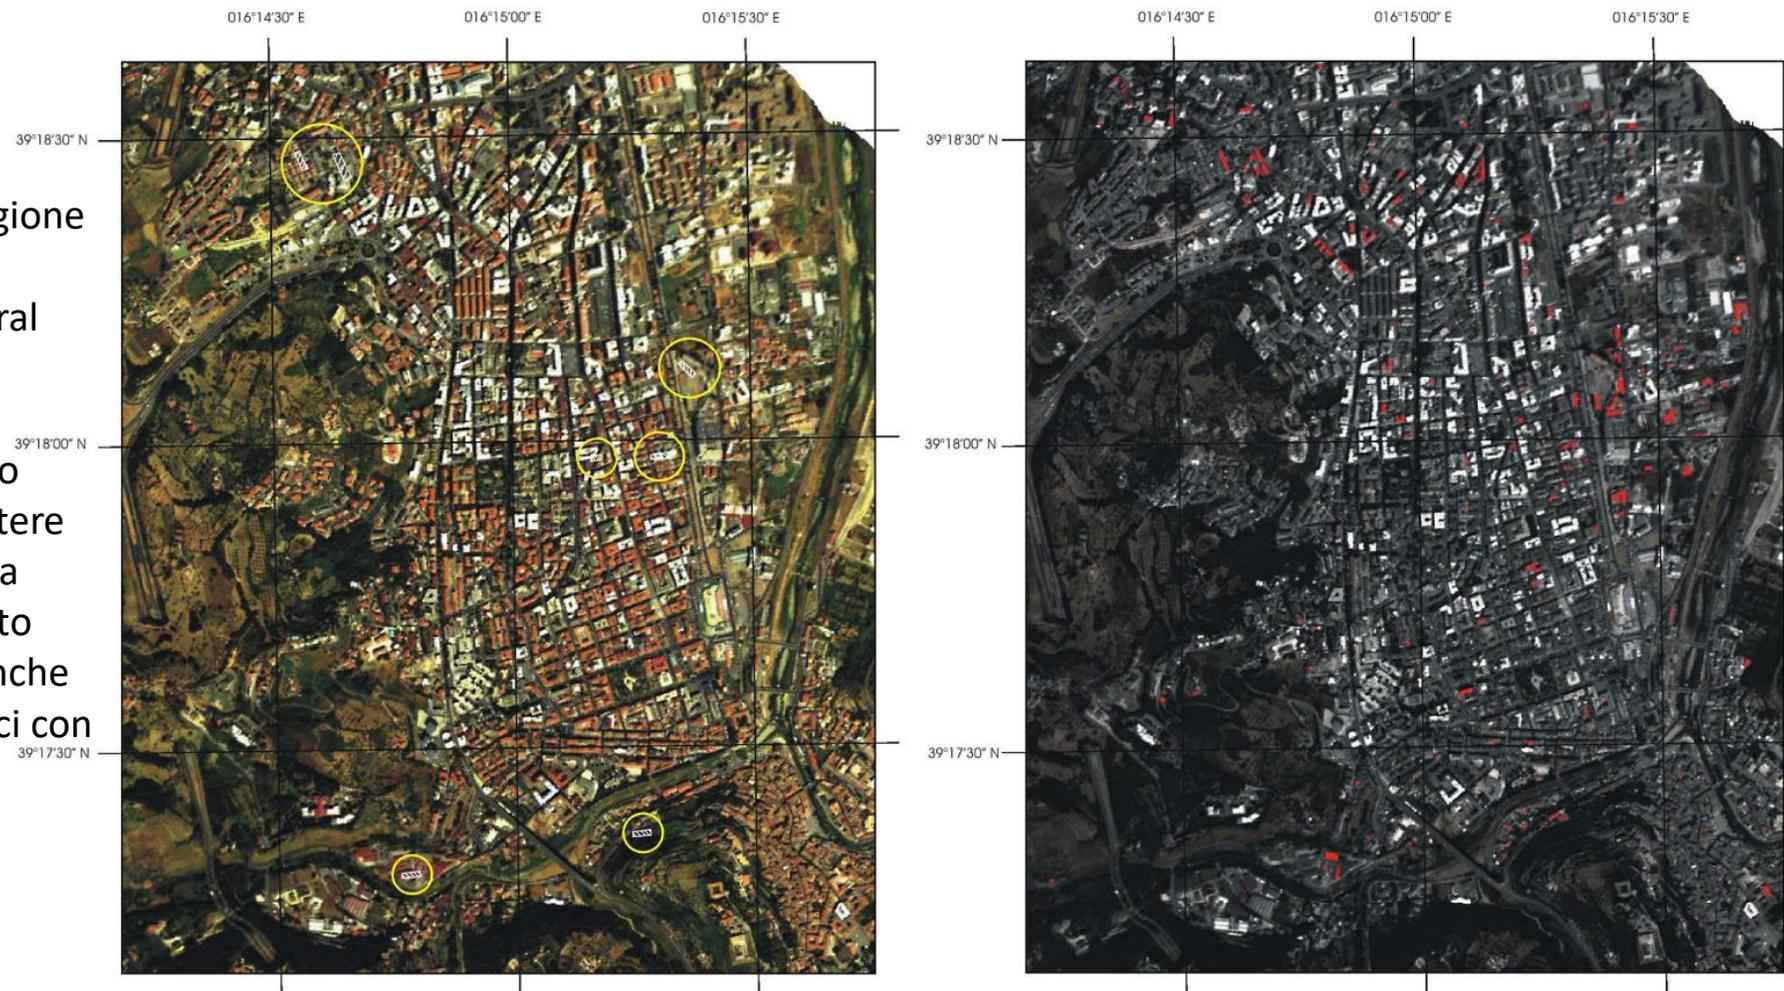
Figura 6 - Immagini MIVIS del centro urbano di Cosenza. A sinistra, è evidenziato nei cerchi il training set per il cemento amianto (retino bianco). A destra, la classificazione delle coperture in cemento amianto evidenziate in rosso.

La campagna di telerilevamento della Regione Calabria è stata effettuata mediante la tecnica M.I.V.I.S. (Multispectral Infrared and Visible Imaging Spectrometer) la quale, mediante l'uso di radiazioni elettromagnetiche costruiscono grafici che raffigurano la capacità di riflettere l'energia solare incidente in funzione della lunghezza d'onda, questo grafico è definito "firma spettrale" individuando tramite anche rilievi a terra la firma media delle superfici con amianto.

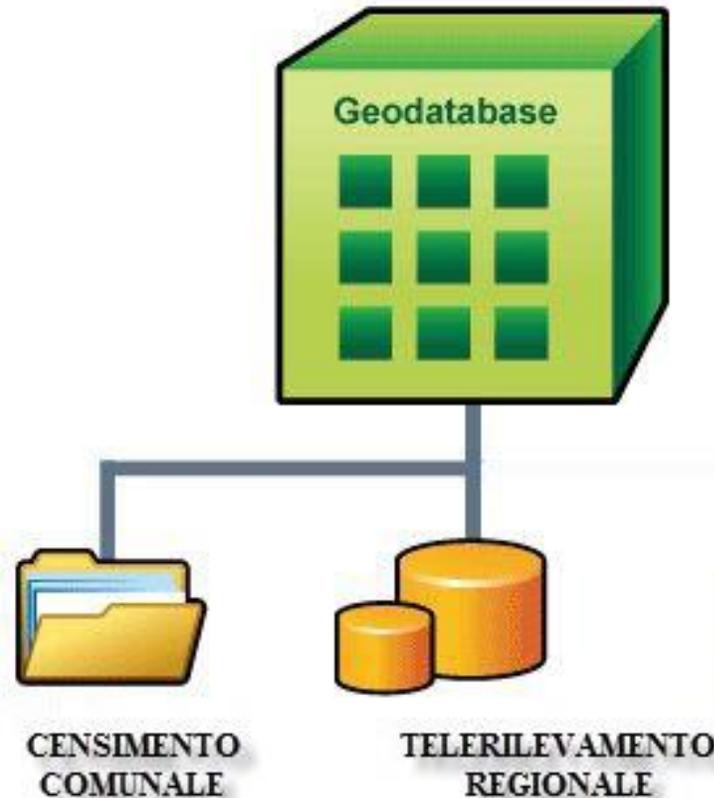
Dall'integrazione dei dati ottenuti dalle diverse fonti, l'ONA Cosenza ha generato un Geodatabase comunale sull'amianto

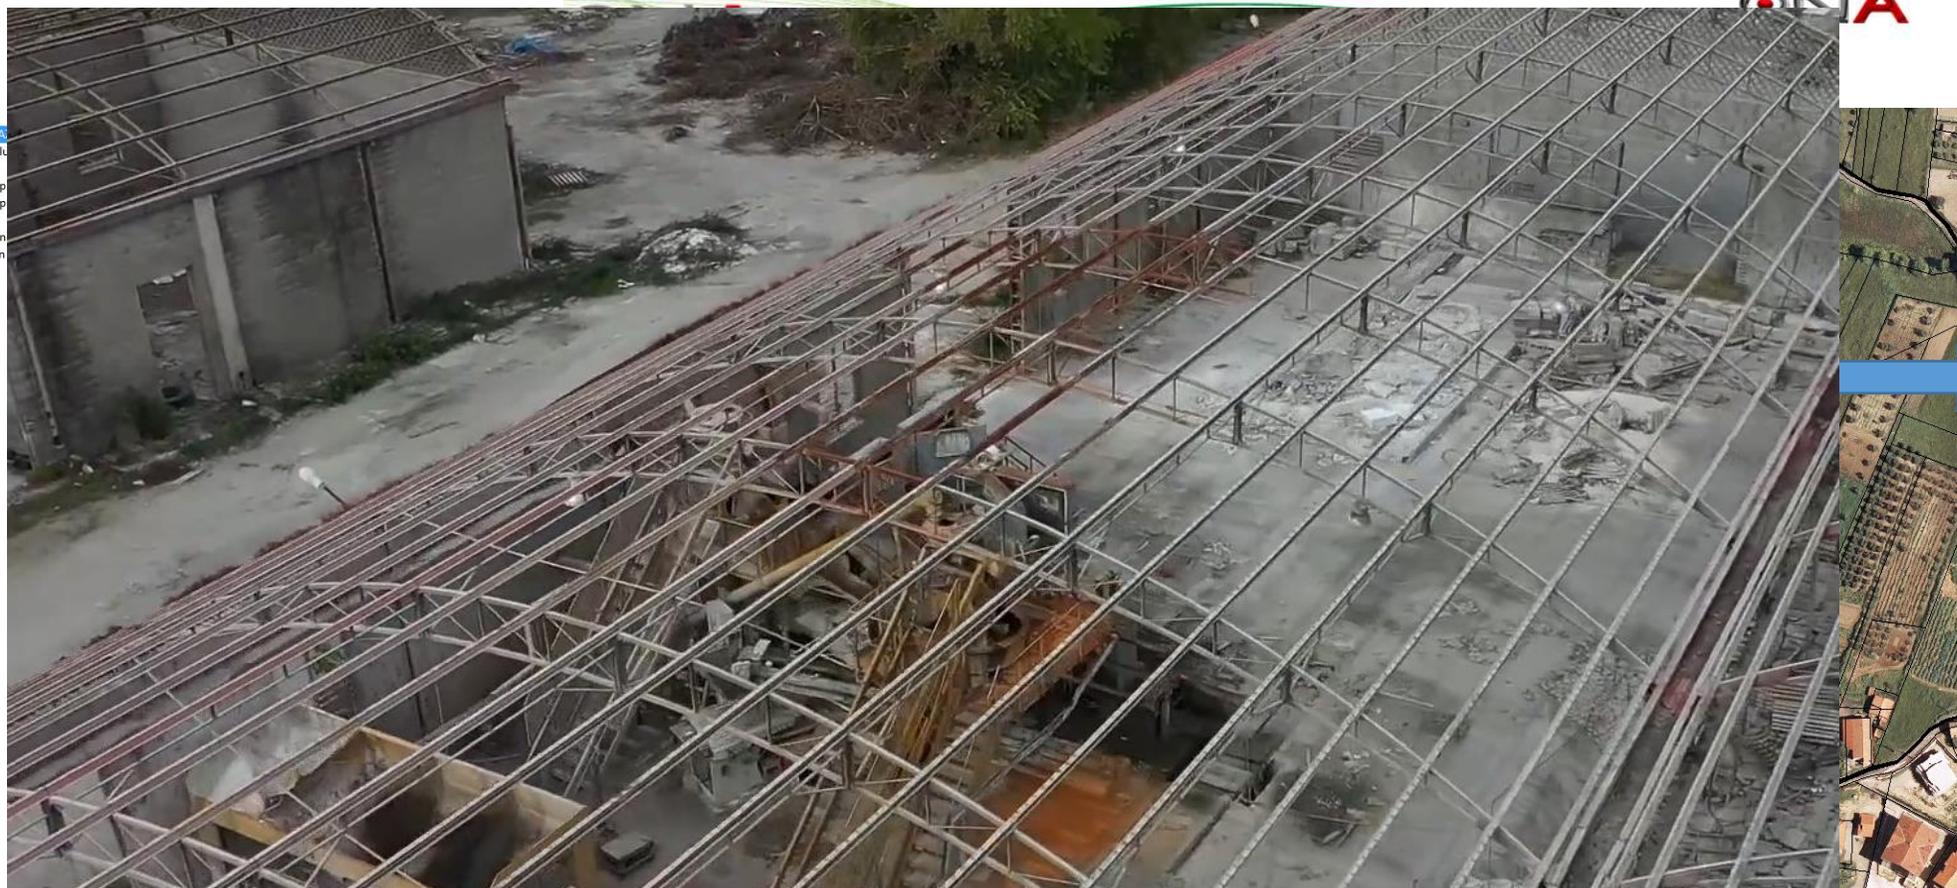
AMIA\_SEGNALEZIONI  
 H565

Field	Value
FID	114
Shape	Polygon
COMUNE	H565
PROPRIETAR	ATERP
FOGLIO	4
PARTICELLA	327
INDIRIZZO	Contrada Petrarò, 41
STATO	Telerilevata, presente e censita
NOTE	
FOTO	Foto/IMG_20181010_122411.jpg
ESTENSIONE	128,29
STATO_CONS	
I_DEGRADO	
ZONA	
N_SCHEDA	5
TIPOLOGIA	Copertura
PUNTEGGIO	
URGENTE	
PRIORIT_	0

FID	Shape	COMUNE	PROPRIETAR	FOGLIO	PARTICELLA	INDIRIZZO	STATO	NOTE	FOTO	ESTENSIONE	STATO_CONS	I_DEGRADO	ZONA	N_SCHEDA	TIPOLOGIA	PUNTEGGIO	URGENTE	PRIORIT_
10	Polygon	H565		13	38 0		Bonificato			727,10					Copertura			0
59	Polygon	H565		13	38 0		Bonificato		Foto/Immagine 2023-07-08 213945.jpg	4349,52					Copertura			0
83	Polygon	H565		13	38 0		Bonificato			287,04					Copertura			0
98	Polygon	H565		13	38 0		Bonificato			283,77					Copertura			0
104	Polygon	H565		13	38 0		Bonificato			1293,68					Copertura			0
175	Polygon	H565		13	38 0		Bonificato			91,03					Copertura			0
176	Polygon	H565	Intrieri Anacleto - Raimondo Mario	4	327	Contrada Petrarò, 41	Presente, non telerilevata e censita			20				7-9	Copertura			0
177	Polygon	H565	Siciliano Agostino	27	310	Contrada Arente, 126	Presente, non telerilevata e censita		Foto/Immagine 2023-07-08 220652.jpg	35				12	Copertura	484		0
427	Polygon	H565		25	268	Contrada S...	Telerilevata, presente e censita			210,07					Copertura			0
