**OGGETTO: segnalazione di contaminazione ambientale da amianto in località Marina del comune di San Lorenzo (RC) e di mancata esecuzione dell'ordinanza sindacale n°12 del 16.04.2018**

### 3 – Lo stato dei luoghi (area ex fabbrica di pipe)

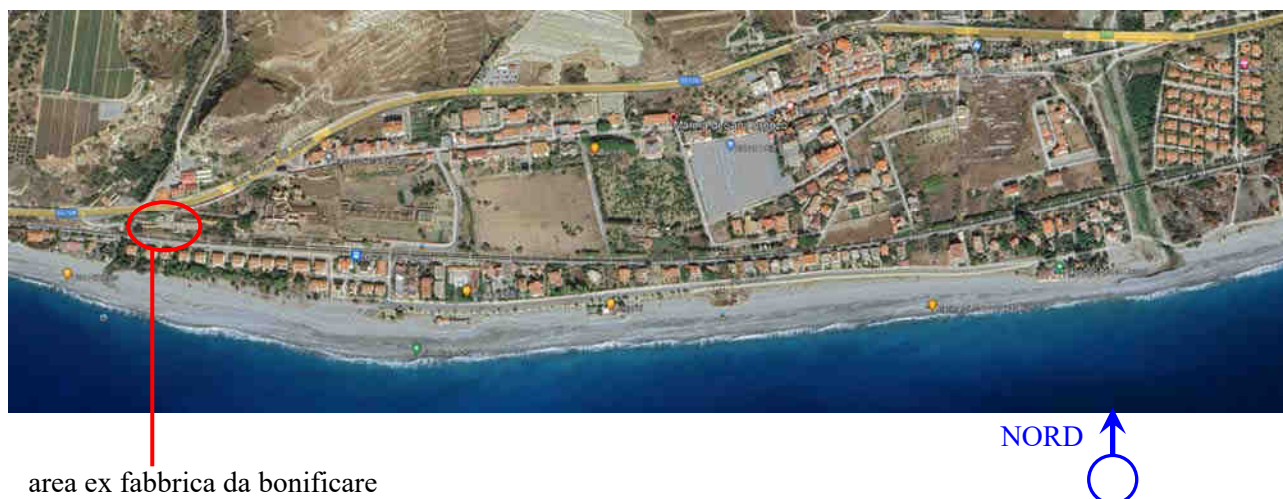
Per la raffigurazione del contesto generale dello stato attuale è stata prodotta la foto aerea di Fig. 2 che ritrae tutto il comprensorio della Marina di San Lorenzo con gli insediamenti abitativi costeggianti il mare verso i quali prospetta l'area da bonificare.

Fig. 2 – Foto aerea dei luoghi con indicazione dell'area su cui insistono gli immobili da bonificare

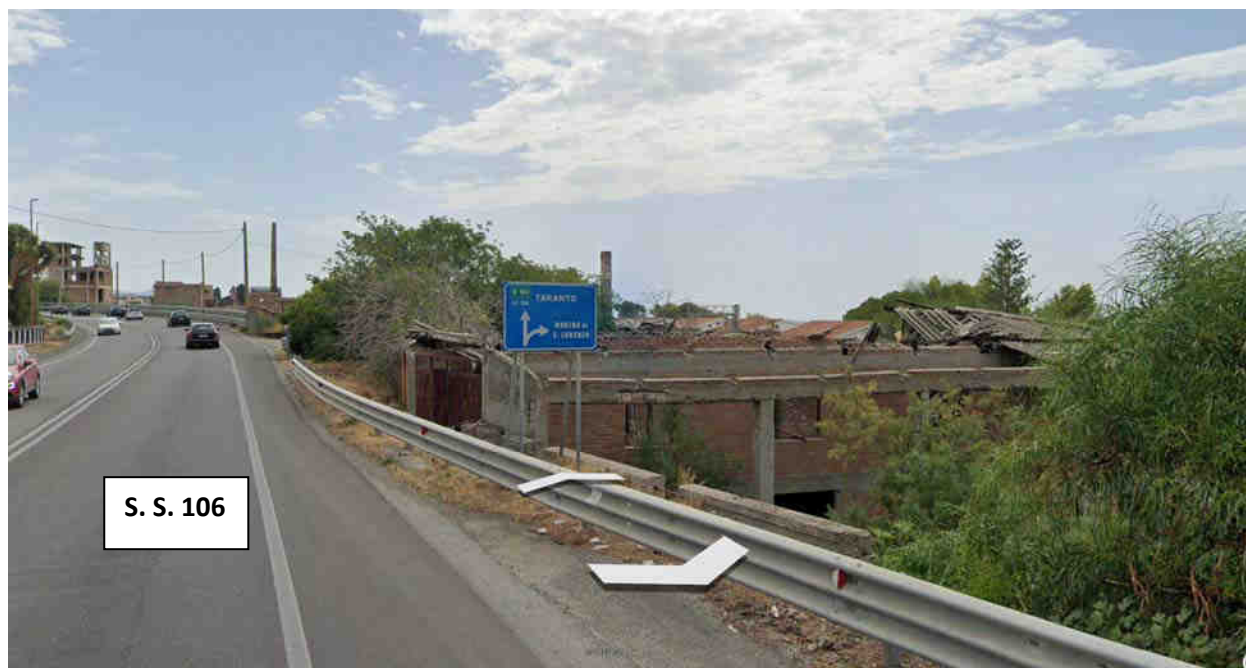
Le ampie coperture a falde dei capannoni costituite da lastre ondulate in eternit mostrano i segni dell'**abbandono** e del **degrado materico** tale da comportare sfaldature, perdita compattezza e di resistenza. Il fenomeno è dovuto sia all'invecchiamento proprio delle lastre, sottoposte da almeno 50 anni all'azione degli **agenti atmosferici** (pioggia e vento), alle **escursioni termiche** (caldo/freddo) ed all'**azione disgregatrice di agenti biologici quali** muschi e licheni. A ciò bisogna aggiungere la perdita di consistenza delle strutture orizzontali portanti dei tetti, costituite da elementi in legno che nel tempo, in assenza di manutenzione, hanno subito il **decadimento della resistenza meccanica** (degrado strutturale), il **degrado biologico** ad opera agenti biotici (insetti e/o funghi) e marcescenza. Le suddette condizioni hanno portato alla progressiva rottura e crolli di buona parte delle strutture lignee come si evince dalle immagini che di seguito si riportano nelle Fig. 4 e 5 e nelle Foto N°11 e 12 del Rep. N°1. Altre rappresentazioni di tali pericolose condizioni sono evincibili dalle sottostanti immagini di Fig. 4 e 5 tratte ancora da Stree View (anno 2022).

**Non vi è dubbio che in questo stato il rilascio di fibre d'amianto avviene con facilità e con intensità progressiva al degrado che prosegue inesorabilmente nel tempo.**

Fig. 4 – Immagine raffigurante il crollo della copertura delle strutture poste nella Zona ovest dell'area (vista direzione ovest verso est –Street View anno 2022)

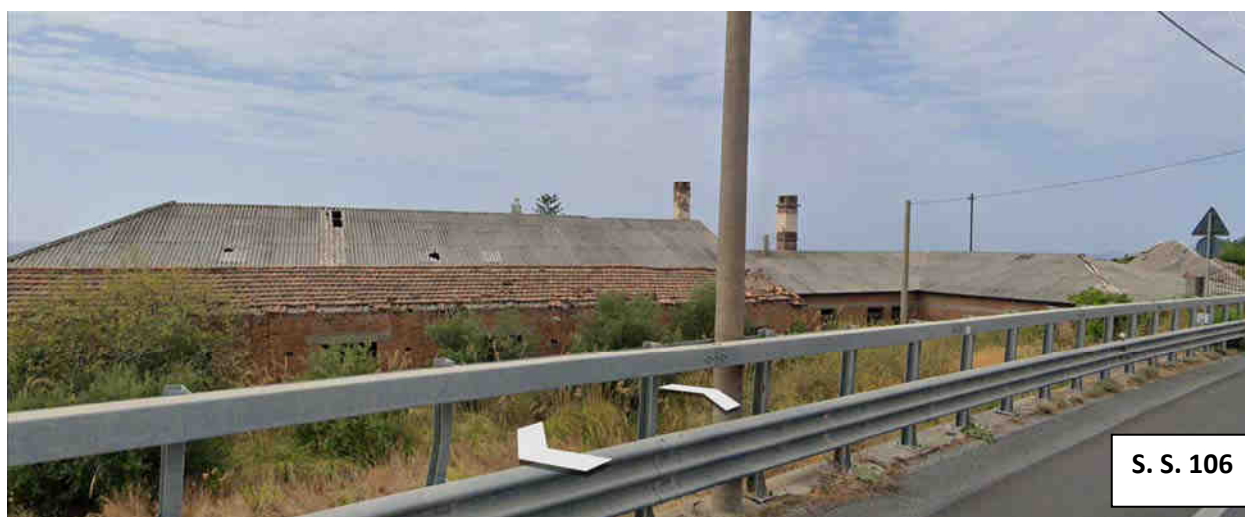
Fig. 5 – Altra immagine raffigurante il degrado delle coperture nella stessa zona di Fig. 4 (vista da direzione opposta alla precedente - Street View anno 2022)

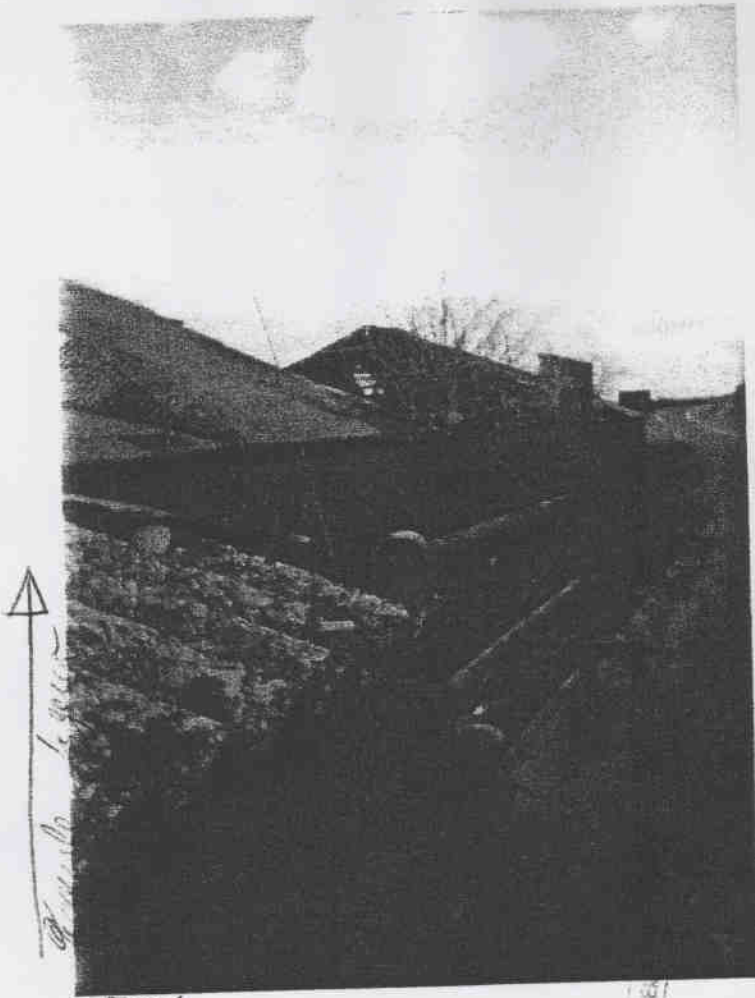
F.n.1

Manufatti siti nella proprietà  
eredi Crea-ubicola, adiacente S.S. 106,  
nella frazione Merina del comune  
di San Lorenzo (RC).

Alla luce di quanto detto sopra, si ritiene pertanto necessaria la bonifica (rimozione), dei materiali contenenti amianto (eternit), così come previsto dal D.M. 06/09/1994, anche in considerazione della vicinanza di questi al centro abitato del paese, e rappresentando quindi un eventuale pericolo per la salute dei cittadini.

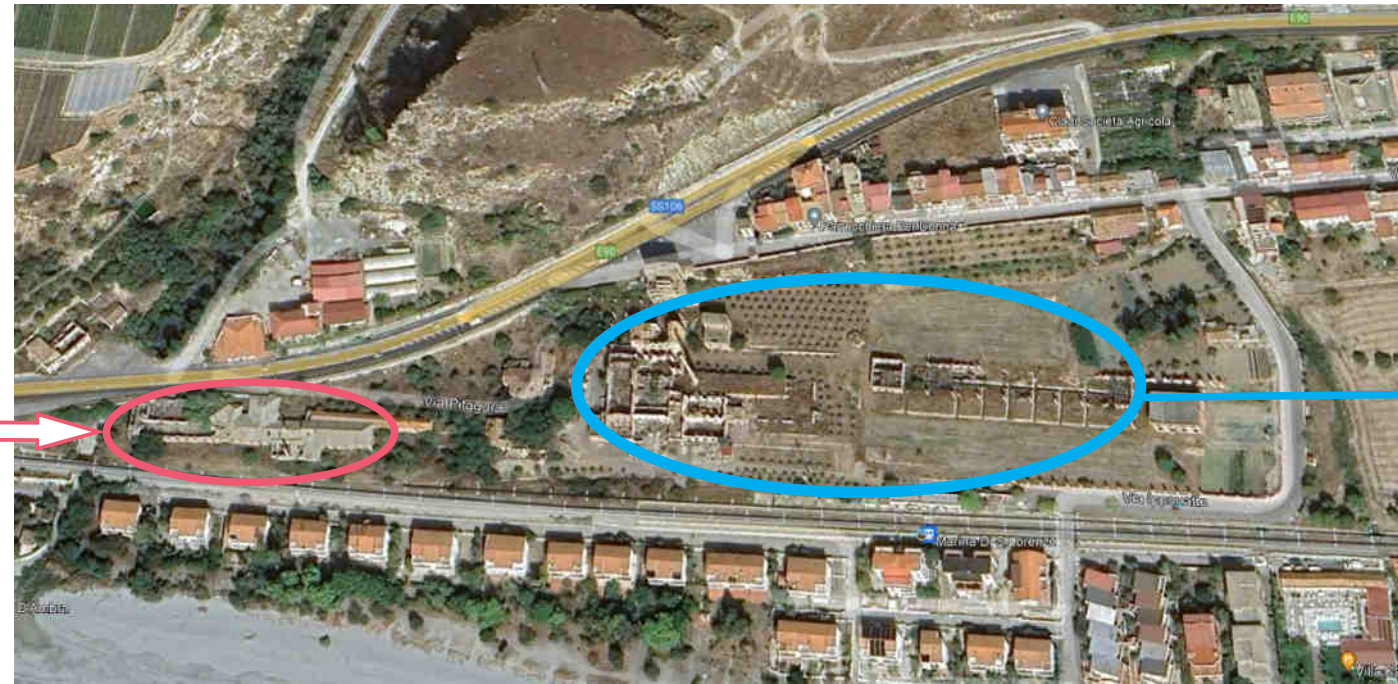
**AREA EX FABBRICA PIPE  
DA BONIFICARE**  
(mancata ottemperanza all'ordinanza  
sindacale n°12 del 16.04.2018)

Foto N°1 - Foto aerea generale dei luoghi  
Marina di San Lorenzo, loc. S. S. 106  
(data acquisizione immagine 10-2023)

**AREA EX SEGHERIA GIA' BONIFICATA** in  
ottemperanza all'ord. sind. n°12 del 16.4.2018

che venga **messa in esecuzione l'Ordinanza Sindacale n°12/2018 per la parte che interessa la bonifica delle coperture in cemento amianto delle strutture che insistono sulla particella n°1169 del foglio 63**, al fine di far cessare il rischio sanitario-ambientale incombente sulla popolazione del luogo o, in alternativa, che venga emessa una nuova Ordinanza Sindacale contingibile ed urgente che prenda atto dell'**aggravamento dello stato di degrado e riassegni termini stretti e perentori** alla Società Sole Luna e Mare Srls, rappresentata dal sig. Meduri Giovanni, per l'esecuzione della bonifica e che, in caso di inadempimento, **preveda l'intervento d'ufficio** a spese della suddetta Società previa comunicazione della spesa approvata con apposita deliberazione della G. C. di approvazione del progetto degli interventi ritenuti strettamente necessari.

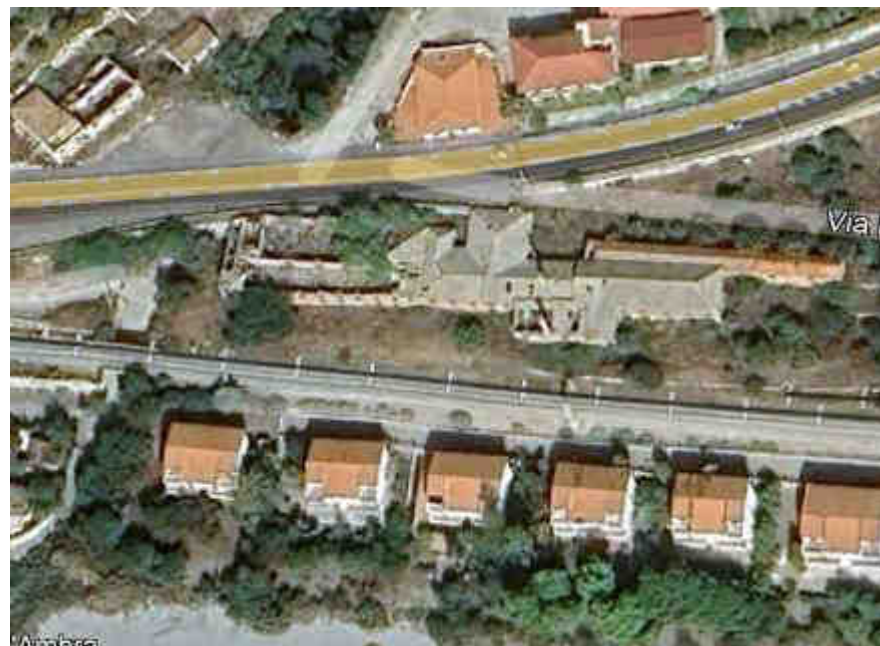
Foto N°2 -Rilevamento 10\_2023

È possibile valutare il **progressivo decadimento** strutturale dei fabbricati per come sopra descritto confrontando le foto aeree storiche del sito riportate in sequenza nel Rep. N°1. Infatti assunto come riferimento la foto aerea ricavata da Google Earth nell'anno 2023 (Foto N°2), esaminando le foto aeree degli anni precedenti nelle stesse posizioni (Foto N°3, 4, 5, 6 e 7 rispettivamente degli anni 2021, 2018, 2015, 2012 e 2003) si evince la **progressiva assenza del materiale di copertura, maggiormente evidente nei corpi di fabbrica lato ovest dell'area.**

RAPPRESENTAZIONE DELL'AREA EX FABBRICA DI PIPE DA BONIFICARE (STORICO FOTO AEREE)

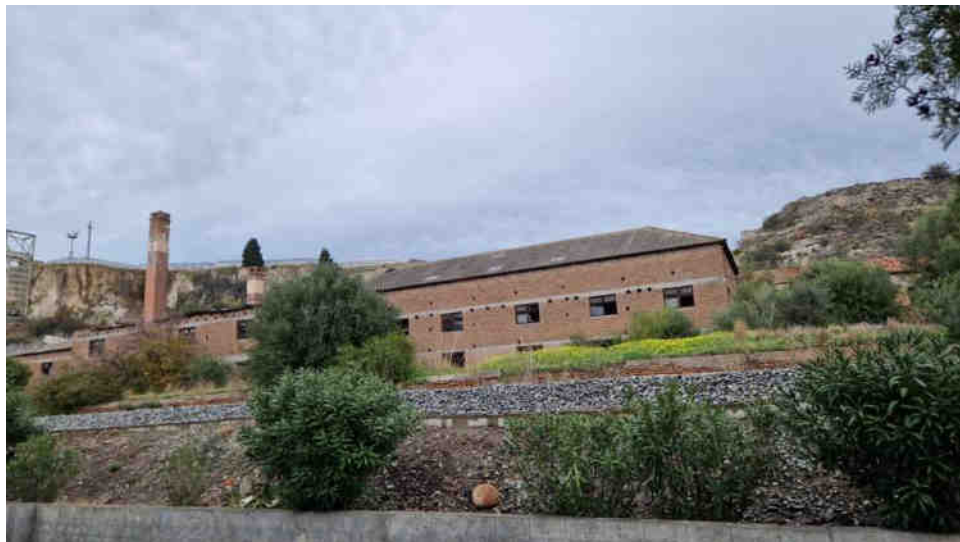
Foto N°10 - Ripresa fotografica anno 2023  
Vista delle strutture ex fabbrica di pipe dalla posizione delle villette di cui alla Foto N°13 (fronte sud dir. est)

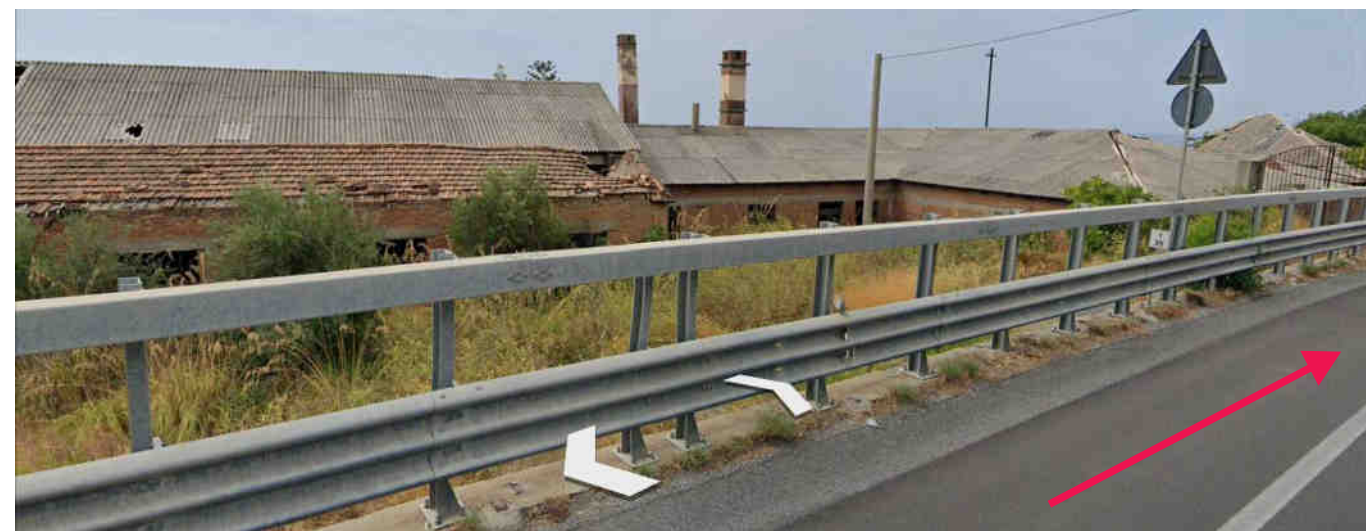
Foto N°11 - Immagine da street view (08\_2022)- Vista delle coperture in cemento amianto delle vecchie strutture della ex fabbrica site in adiacenza alla S.S. 106 in stato di abbandono e di rovina. Si evincono le condizioni di estremo degrado delle lastre che in tali condizioni sono in grado di rilasciare fibre nell'ambiente (v. anche Foto N°12)

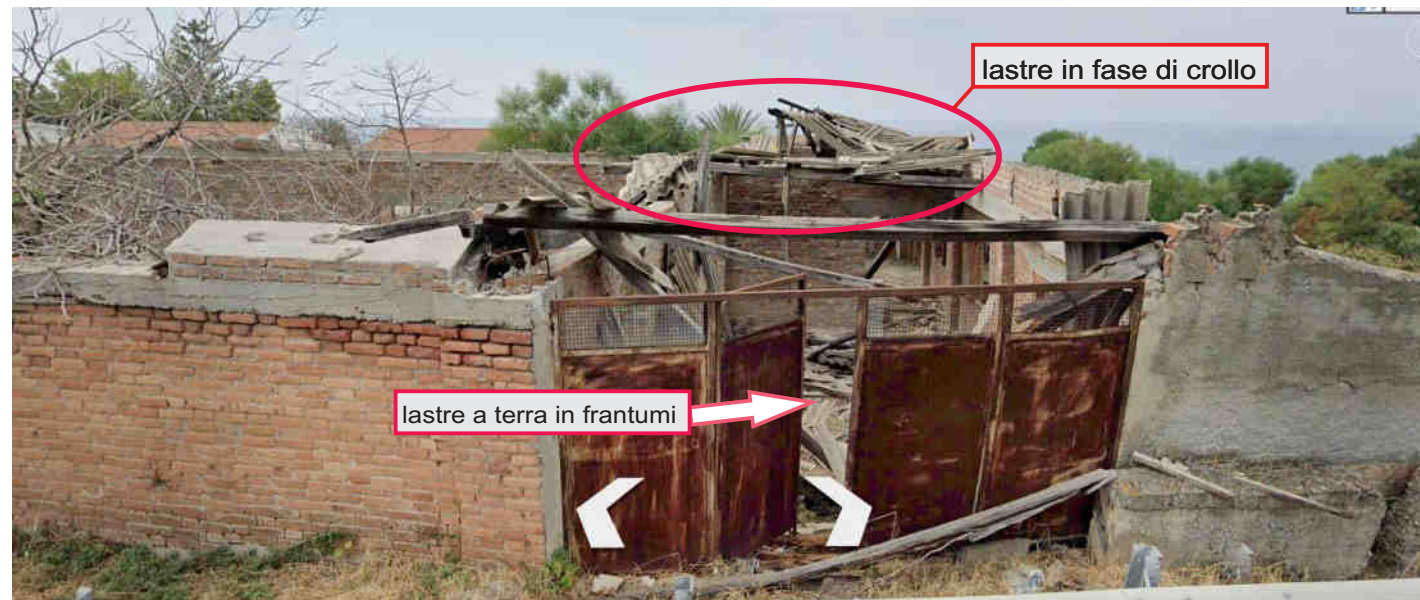
Foto N°12 - Immagine da street view (08\_2022). Particolare dello stato di rovina delle strutture tale da generare il progressivo crollo delle lastre di copertura in cemento amianto disperse a terra in frantumi. Altre lastre si trovano in fase evolutiva di crollo per l'inconsistenza delle strutture portanti

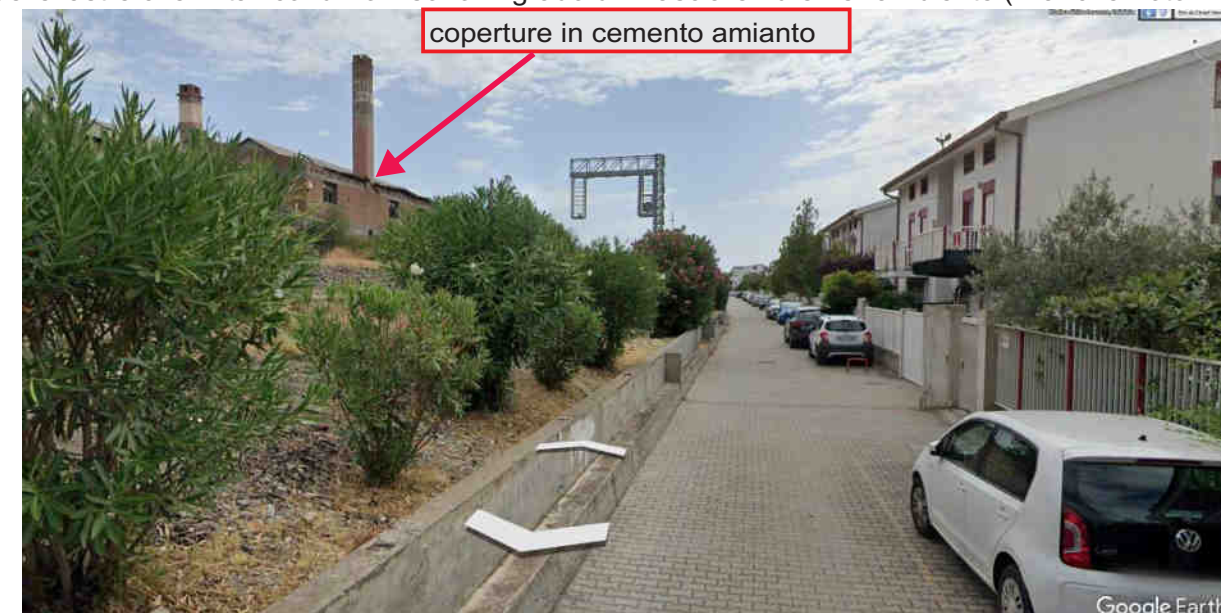
Foto N°13 - Immagine da street view lato sud (08\_2022). Particolare della strada di servizio delle villette in adiacenza al tracciato ferroviario, nelle immediate vicinanze dell'area contaminata dalla presenza di materiali sgretolati (lastre) in grado di emettere fibre d'amianto (v. Foto N°12)
